画像解析を用いた亜鉛めっき構造物の劣化診断

成田 岳文

関東地方整備局 横浜国道事務所防災情報課 (〒221-0855 神奈川県横浜市神奈川区三ツ沢西町13-2)

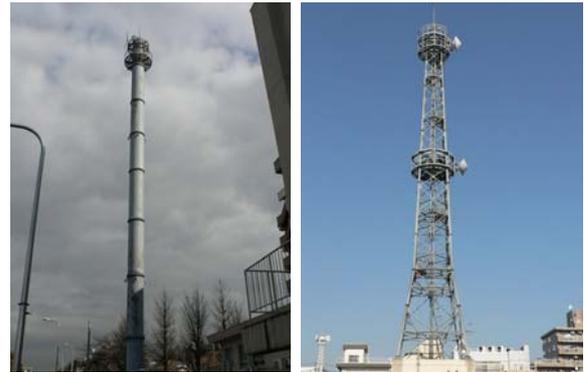
写真1 調査対象鉄塔

調査によりシリンダー構造の支柱では、画像解析においても目視結果においても同様の結果を得られることを確認した。（表1）

細部（上段扉部）において発生していたレベルⅣの劣化を画像解析において検出することが出来なかったが、撮像箇所を拡大する事により特定出来ることを確認した。

一方、支柱が丸型、斜材が山形鋼で複雑に構成されたトラス構造においては、目視結果と画像解析での結果が異なる結果となった。（表2）

目視において、測定範囲が多くなる場合、箇所を選定する際に彩色劣化が進んでいる点を主に選び調査している事、また雨が溜まり劣化が進みやすい山形鋼の上部や内側で劣化が発生しており地上からの画像として撮影出来ない事が結果に差異を生じた主な原因と考えられる。

これは、地上より調査する上での致命的な課題であり、画像解析導入の目的とした安全性の確保から相反する内容となるが、各部材に近づく事が可能なトラス構造の鉄塔においては上部から撮像するなどの根本的な対策が必要である。
