# 国道8号金山橋における橋梁補修事例

児玉 優一<sup>1</sup>

<sup>1</sup>近畿地方整備局 福井河川国道事務所 道路管理課 (〒918-8015福井県福井市花堂南2-14-7)。

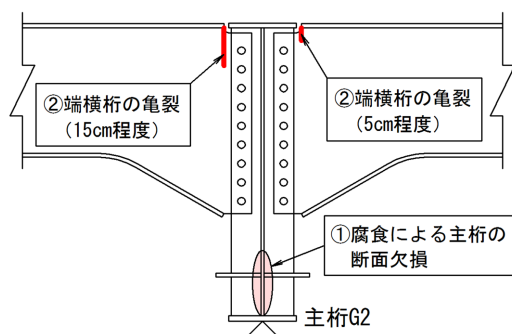
図-2 主な損傷箇所

本工事で補修対象とした主な損傷箇所を図-2に示す。

- ①腐食による主桁の断面欠損(欠損面積:0.3m×0.2m)
- ②端横桁の亀裂(2箇所:15cm程度、5cm程度)

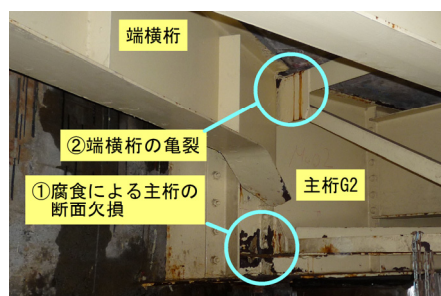
損傷状況写真

①の主桁の断面欠損は、主桁G2の支承部直上に生じたもので、2004年度の橋梁点検時より拡大し、0.3m×0.2m程度となっていた。これは、桁端からの漏水により腐食が進行したものと考えられる(図-3参照)。

②の端横桁の亀裂は、主桁との添接部付近の上フランジ側に生じたもので、主桁の断面欠損に起因すると考えられる(図-4参照)。

支承へ反力を伝達する重要部材の欠損であるため、損傷部を切断し、工場製作した取替部材を現場接合する工法で補修を行った（図-7～9参照）。

端横桁の主桁との添接部付近の上フランジ側に生じた2箇所の亀裂は、長さ15cm程度と5cm程度である。横桁上面は床版が打ち下ろしとなっており、横桁の取り替えが困難であるが、主桁の断面欠損部の補修により、亀裂の発生要因を除去できると考えられるため、ストップホール（φ20mm）を設け、経過観察するものとした。

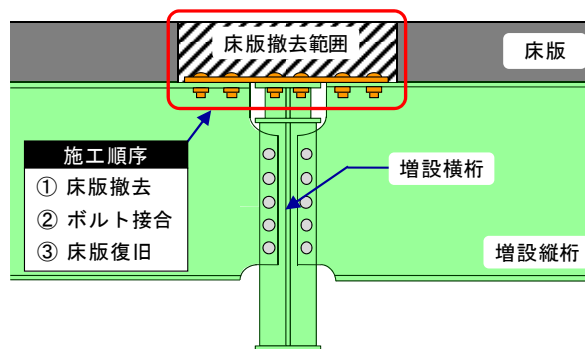
図-14 増設縦桁のボルト接合

本橋は斜角の厳しい橋梁であり、斜角によるねじれに対して適切な対策を施すことが、長寿命化を図るうえで重要な課題となる。

- ① 上下横構を配置して擬似箱桁とする構造
- ② 増設縦桁の曲げを伝達するために、増設横桁位置で不連続となっている増設縦桁のフランジをボルト接合する構造（図-14参照）

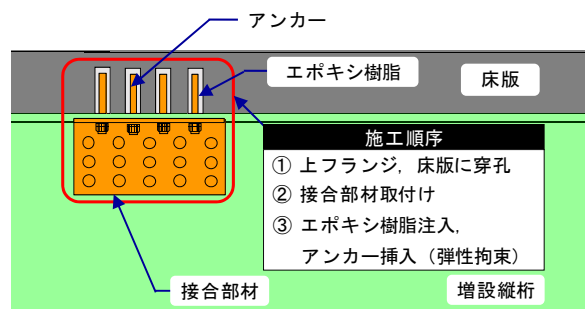
図-15 弾性拘束の構造

ねじれの影響により生じている主桁、増設縦桁と床版の界面乖離に対して、現状の構造のまま主桁、増設縦桁と床版を剛結合すると、主桁、増設縦桁のねじれが床版に悪影響を及ぼすことが懸念される。このため、a)の構造と併せて、増設縦桁と床版を弾性拘束することにより、地震時の床版の移動を防ぐ構造の検討を行う（図-15参照）。主桁については、穿孔に伴う断面欠損の影響が大きいと、適用が難しいと考えられる。
