# 河川堤防の耐震化に関する研究

長田 仁<sup>1</sup>・佐々木 哲也<sup>2</sup>

東北地方太平洋沖地震によって広範囲に多くの箇所では河川堤防が被災した。これらの被災のうち、関東地方の代表的な被災事例と類型化した被災メカニズムを示す。また、今回の震災では堤体の液状化による堤防の被災等が問題となったことから、これらに対応した耐震照査手法の見直し等を行うにあたり実施した堤体の液状化による被災事例の分析や堤体の液状化に対する対策工の遠心模型実験を説明した上で、耐震性能照査・対策手法のポイントと今後の課題を示す。

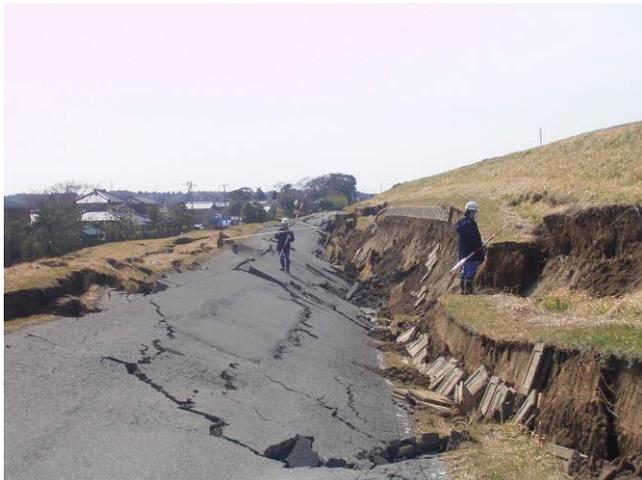
利根川右岸70.5k-158m～71.0k（千葉県栄町三和）の延長633mにわたり天端から川裏小段にかけて沈下および複数の縦断亀裂が生じた。特に変状の激しいのは道路として利用されている裏小段であり、

に示すように舗装面が傾斜しつつ沈下した。裏のり尻付近では堤体の表面がめくれ上がりつつ落下するように崩壊した箇所や裏のり尻部の基礎地盤が隆起した箇所、階段工に大きな変状が見られた箇所もあった。

図-1 利根川・三和地先の川裏小段沈下状況（関東地方整備局提供）

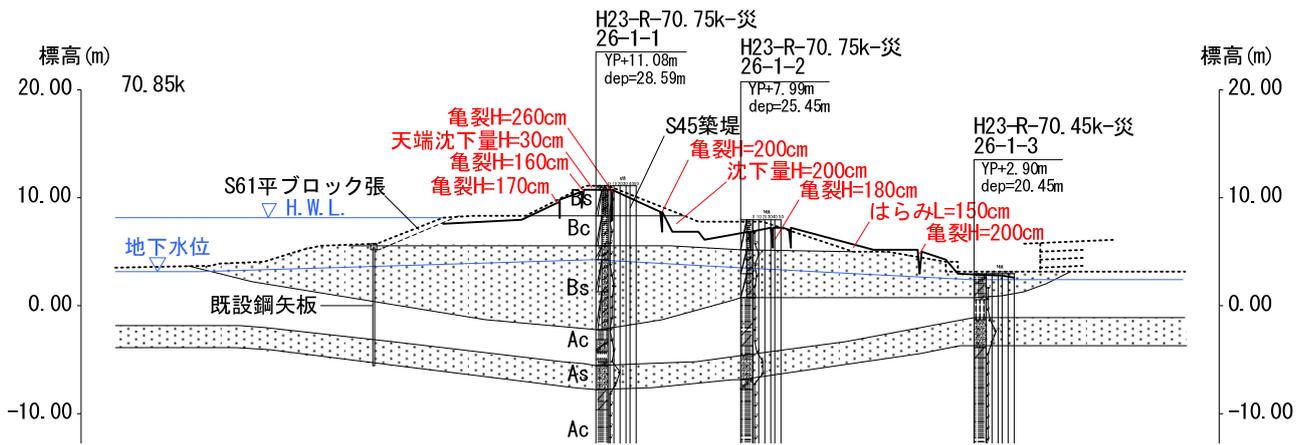
に示す。基礎地盤に粘性土層が存在し、築堤に伴う圧密沈下により堤体が基礎地盤にめり込むように沈下している。堤防天端の直下において、めり込み量は5mに達する。堤体下部は砂質土で築堤されており、地下水位はほぼのり尻高さに存在しているこ

図-2 利根川右岸70.85kの断面図 (関東地方整備局提供資料に加筆修正)

とから、主に地下水位以下の堤体下部の飽和域が液状化したことにより変状が生じたものと考えられる。なお、川表側と川裏側の変状に大きな差異がある要因の1つとして、基礎地盤の浸透対策として設置されていた既設の鋼矢板の有無が考えられる。

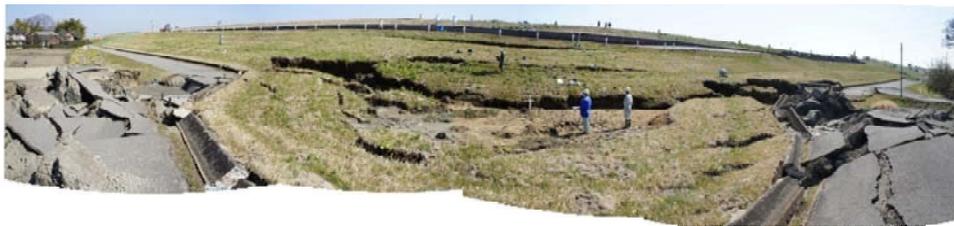
図-3 江戸川・西関宿の被災状況 (関東地方整備局提供)

江戸川右岸 57.69k~57.8k (埼玉県幸手市西関宿) では、裏のりに段差および縦断亀裂が生じるとともに、裏のり尻付近の亀裂内部に噴砂痕が確認された。被災状況を図-3、断面図を図-4に示す。

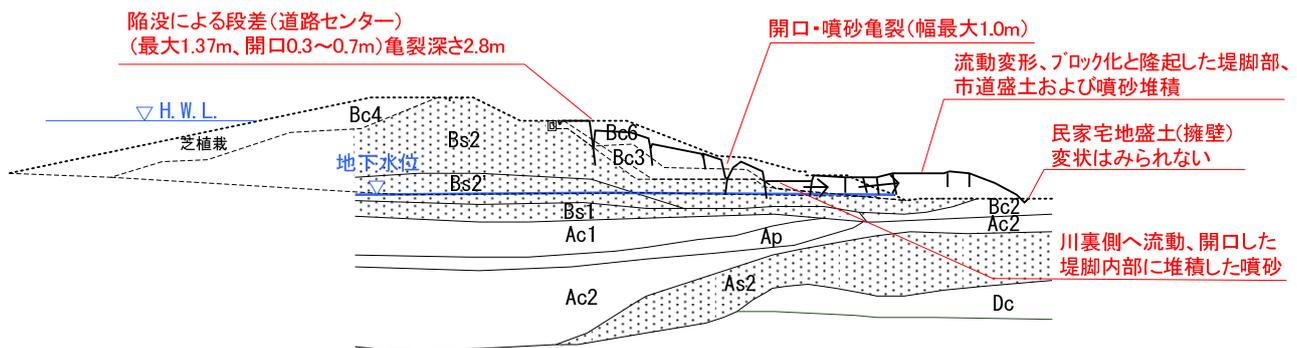
図-4 江戸川右岸 57.7k+15の断面図 (関東地方整備局提供資料に加筆修正)

川裏側の堤体下部には、下面が概ね下に凸の形状を有する暗灰色の中砂~細砂により構成される薄い砂質土層Bs1が存在する。上述のとおり、堤防の変状は川裏側に生じており、Bs1層のような液状化層は被災区間の川裏側以外には確認されていないことから、Bs1層が被害に関与し、裏のり尻の亀裂内部に溜まった噴砂の起源であると考えられる。

Ac1層は主として後背湿地性の粘性土層であると考えられ、旧版地形図によれば、本地点の被災区間は1883年では沼あるいは池であったことが明らかとなっている。これを埋めて造成するときの盛土がBs1層であると考えられる。特に、下に凸の旧水底面の形状が形成していたことが、浸透水を堤体下部に滞留させやすい堤防構造を形成していたものと考えられる。

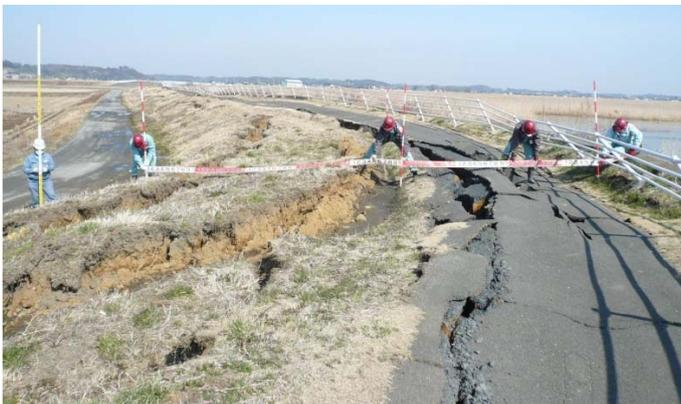
涸沼川左岸 7.5k+113~8.0k (茨城県東茨城郡茨城町下石崎) では、387mの被災区間の全長にわたり、天端の沈下、表のりの崩壊・はらみ出し、裏のりの縦断亀裂が生じた。液状化の痕跡である噴砂がのり肩に生じた亀裂開口部付近にまで達していた箇所もあった。被災状況を図-5、断面図を図-6に示す。なお、裏のり尻付近の道路には地震後に変状が見られなかったとのことである。ま

た、表のり尻から川側の Bg 層上面の形状は芦の繁茂が著しいこと等から十分に確認できていないが、顕著な隆起等の変状は確認されていない。このことから、堤防の変状は堤体下部で生じたものと考えられる。

図-5 澗沼川・下石崎の被災状況（関東地方整備局提供）

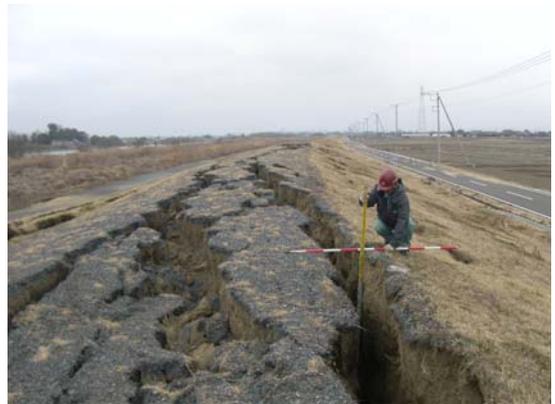
那珂川左岸 5.5k-20～7.0k+25（茨城県ひたちなか市三反田）では、480mの延長にわたり天端を中心に図-7に示すような複数の開口亀裂が生じた。横断面を図-8に示すボーリング調査結果によると、10m以浅は良く締め固まった砂層（As1層）が存在し、As1層とBs層の境界付近に地下水位が確認されている。また、堤内地側の農地では広範囲に噴砂が確認されている。以上より、主として基礎地盤のAs1層のうち比較的N値の低い上部が液状化したことが被災の原因であると考えられるが、地震時の地下水位の高さによってはBs層の下部も液状化した可能性がある。

図-7 那珂川・三反田の被災状況（関東地方整備局提供）

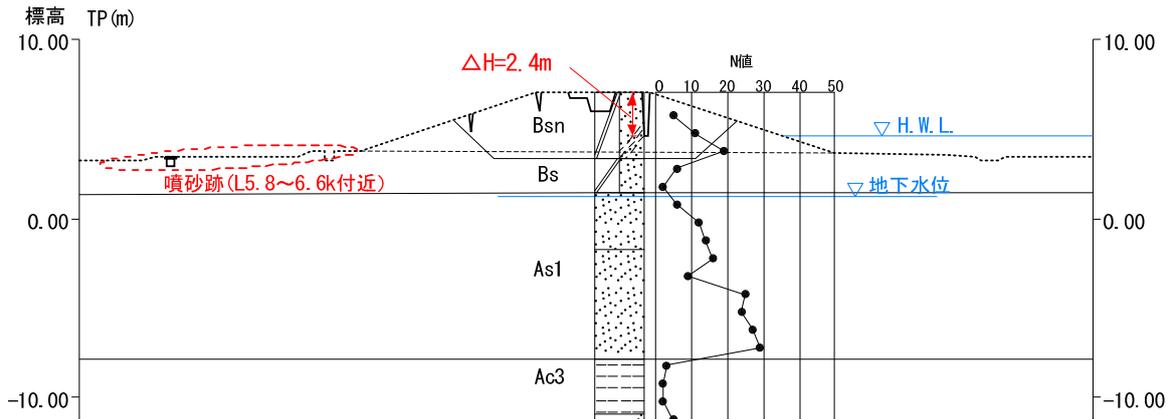
図-8 那珂川左岸6.15kの断面図 (関東地方整備局提供資料に加筆修正)

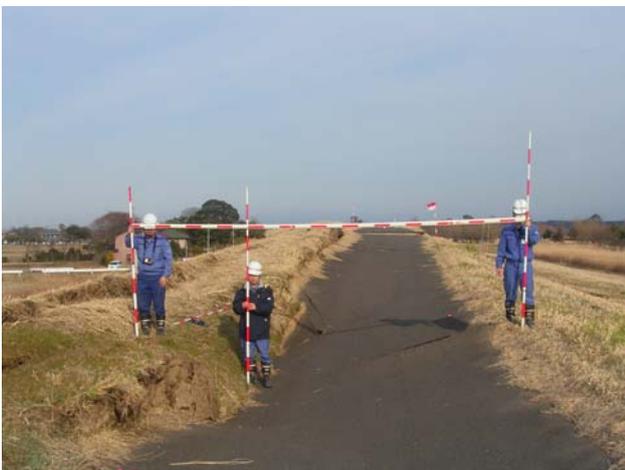
利根川左岸 67.25k-67～68.00k-25（茨城県河内町竜ヶ崎町歩）では、約600mにわたり天端やのり面に縦断亀裂が生じ、図-9に示すように天端が大きく沈下した区間もある。最も沈下した断面では、約1.9mに達した。川表側ののり面は全体的に川側に移動し、図-10に示すように川表側の小段には陥没が生じた区間も存在する。川裏側ののり面にも亀裂が生じてはいるが、川表側の変状に比べると相対的に軽微であった。

図-9 利根川・歩の天端の被災状況 (関東地方整備局提供)

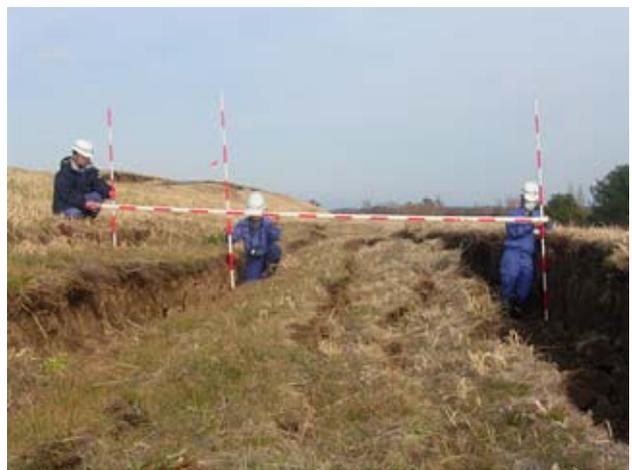
図-10 利根川・歩の川表小段の被災状況 (関東地方整備局提供)

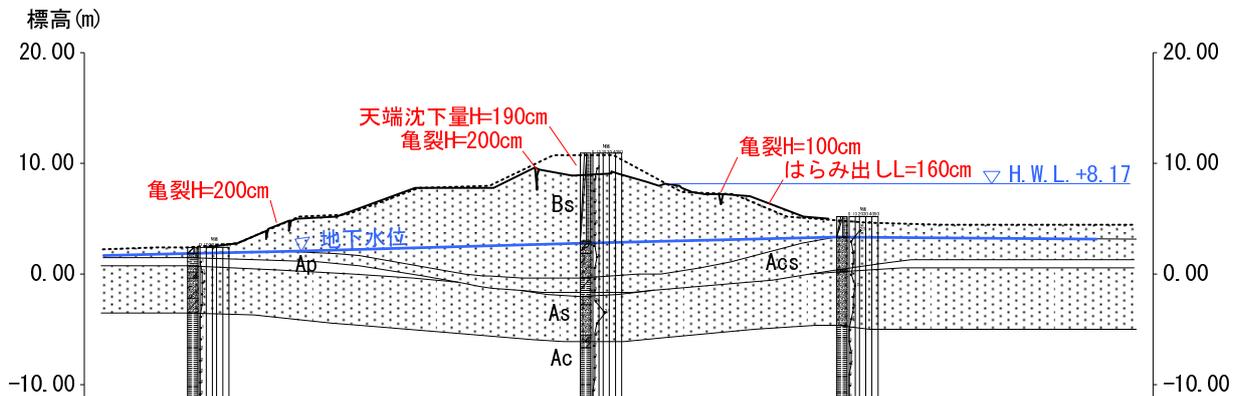
図-11に横断面を示す。基礎地盤の5m以深には、粘性土層が存在し、築堤に伴う圧密沈下により堤体下部が基礎地盤にめり込んでいる。地下水位は川裏側ののり尻高さ付近にあり、砂質土からなる堤体が広い範囲で飽和していたと考えられる。したがって、堤防の変状に、堤体の

液状化が大きく影響したものと推定される。また、粘性土層の上には、As層やAsc層が存在し、いずれも地下水位よりも深い位置にあるため、液状化した可能性がある。ボーリング調査結果から、Asc層は横断方向に厚さと性状が変化していることが分かり、川裏側ほど薄く粘性分が増える傾向にあり、川裏側の被災程度が川表側の被災程度に比べ相対的に軽微であったことと整合するものである。これより、堤体の液状化だけでなく、Acs層の液状化も変状に寄与した可能性がある。このような堤体の液状化と基礎地盤の液状化が複合し、被災が発生するパターンが存在する。

図-11 利根川左岸 68.0kの断面図 (関東地方整備局提供資料に加筆修正)

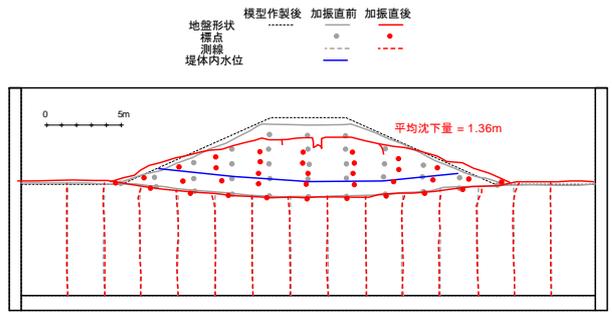
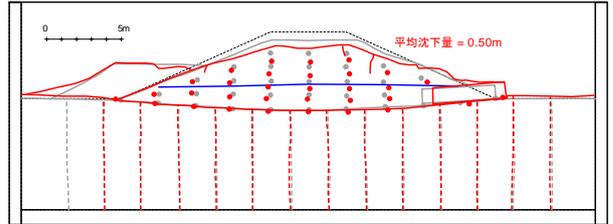
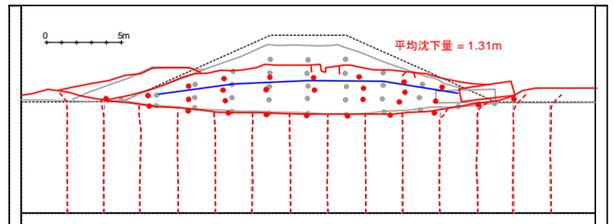
図-20 河川前後の変形状況

加振前後の盛土の変形状況をスケッチしたものを図-20 に示す。同図に示した堤体内水位は、加振直前における間隙水圧計測値から求めたものである。また、測線とはガラス面沿いに設置した乾麺の変形状況をトレースしたものである。

無対策の Case8 では天端の3点で計測された沈下量の平均値が 1.36m であり、盛土内の標点の移動状況から、堤体下部の飽和域にせん断ひずみが集中している様子が分かる。天端には著しい縦断亀裂、陥没が生じていた。これに対し、Case7では天端の平均沈下量が0.50mに抑制された。特に、表のりの押え盛土に変形はほとんど見受けられず、良好に対策効果を発揮している。ただし、裏のり尻のドレーン工に生じた0.7m程度の水平変位に伴い、裏のりの変形がやや大きい。天端、のり面には亀裂が生じたものの、Case8に比べると軽微であった。

対策工の寸法を小さくしたCase9では、天端の平均沈下量が1.31mと大きく、無対策のCase7とほぼ同程度の大

きさであった。表のりの押え盛土には、その下部の粘性土にすべりを生じながら水平変位を生じ、裏のり尻のドレーン工についても、滑動あるいはごく浅層での支持力破壊のような形態による著しい残留変位が生じた。いずれの対策工も、液状化を生じた堤体下部から受けた水平力を基礎地盤に伝達する際に、寸法が小さいため対策工からの荷重が狭い範囲に集中し、これが滑動あるいは支持力破壊のような形態の大変形につながったものと考えられる。
