# 東京国道事務所管内約1万本の 効率的な街路樹診断について

平田 政憲<sup>1</sup>

<sup>1</sup>関東地方整備局 東京国道事務所 管理第二課 (〒102-8340 東京都千代田区九段南1-2-1 15階)

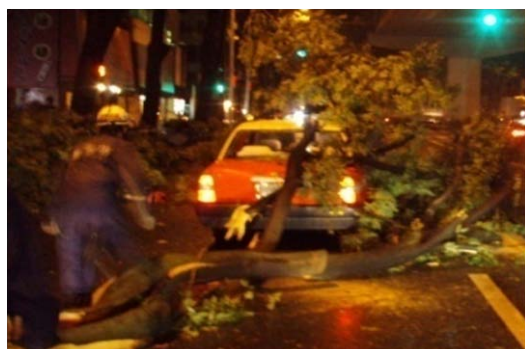
| | 日 付 | 被 害 状 況 | 気象条件 | 管理瑕疵<br>有無 |
|---|---|---|---|---|
| 1 | H24619 | ①落枝により通行車両3台(写真2) | 台風4号 | 管理瑕疵 |

写真-2 落枝による車両損傷状況 (H24. 6. 19)

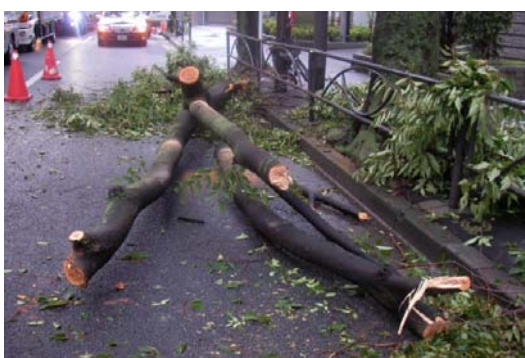
| | 日 付 | 被 害 状 況 | 気象条件 | 管理瑕疵<br>有無 |
|---|---|---|---|---|
| 3 | H24714 | 落枝により通行車両を損傷(写真3) | 普通の風 | 管理瑕疵<br>確定 |

写真-3 落枝した大枝 (H24. 7. 14)

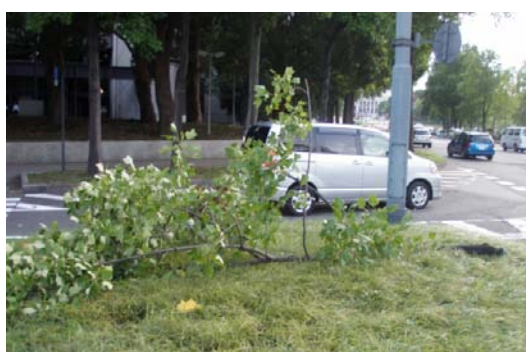
| | 日 付 | 被 害 状 況 | 気象条件 | 管理瑕疵<br>有無 |
|---|---|---|---|---|
| 4 | H24813 | 落枝により通行バイクの運転手に<br>接触(写真4) | 普通の風 | 管理瑕疵<br>確定 |

写真-4 落枝した大枝 (H24. 8. 13)

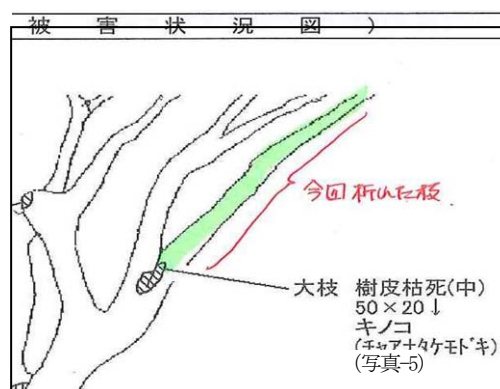
図-3 街路樹診断カルテ (抜粋)

平成 24 年度に落枝による第三者被害を発生した樹木について原因調査を行った結果、過去の街路樹診断で被害ありと診断された大枝が落枝していたことが判明した。

診断結果では、樹皮枯死とキノコ(チャアタナモドキ)による被害があり、程度が「大」となっていたにもかかわらず、処置については「軽減剪定」となっており、危険箇所が撤去されていなかった。(図-2、3、写真-5、6)

街路樹点検結果による異常箇所の措置について、第三者被害の可能性がある危険枝はすべて剪定撤去し、危険木については、基本的に伐採するとともに、保全が必要な樹木のみ街路樹診断を実施する方針とした。（図-6）

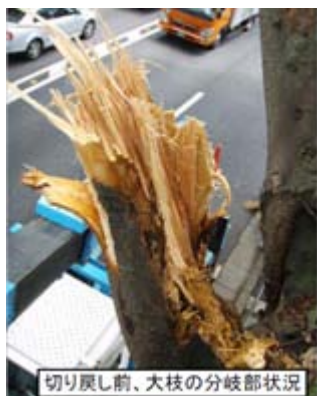
写真-6 枝落後の状況
