# 長期暴露試験に基づく鋼管杭の被覆防食工法の耐久性評価に関する研究（30年経過時の報告）

山路 徹<sup>1</sup>

海洋環境に位置する鋼構造物の防食方法として、海水中および海底土中部に対しては電気防食工法、干溝帯より上部の環境には被覆防食工法が適用されている。特に、後者の被覆防食工法に対して、設計時および維持管理時に防食性能を評価する方法の確立が求められている。一方、波崎海洋研究施設碎波帶総合観測用桟橋の鋼管杭には、各種の被覆防食工法が適用されている。1984年から開始された長期海洋環境暴露試験は2014年度に30年が経過した。本研究では、20年以上が経過した被覆防食工法を主対象として、海洋環境下における被覆防食工法の耐久性評価および性能評価手法の確立を目的として、30年経過時に各種調査を行った。

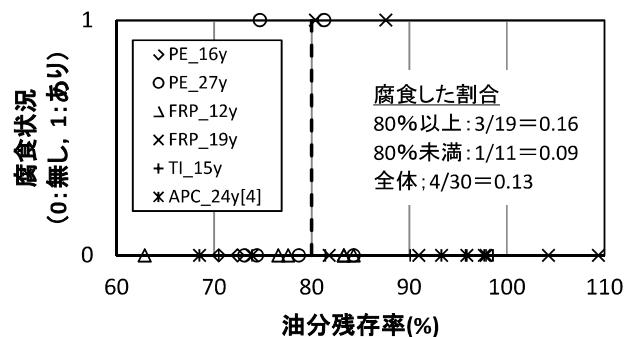
図-11 油分残存率と腐食の関係

ペトロラタム被覆の防食性能評価指標として、ペトロラタム材中の油分残存率が用いられており、80%が目安とされる<sup>3)</sup>。図-11は、波崎観測桟橋および実構造物<sup>4)</sup>より採取した試料中の油分残存率と腐食の関係を示す。油分残存率が60～100%の値であるが、明確な腐食が確認されたのは全体で1割強(0.13)であり、油分残存率が80%以上の場合もごく一部で腐食が確認された。一方で、油分残存率が80%以下で腐食していないものが9割程度であった。

油分残存率はそもそも測定精度が高くなく、また、本指標以外にもペトロラタム被覆の劣化要因が存在している等、ペトロラタム被覆の性能評価における課題が多いことが改めて確認された。今後は、本被覆の劣化メカニズムについての検討を行い、性能評価方法を確立させる必要がある。

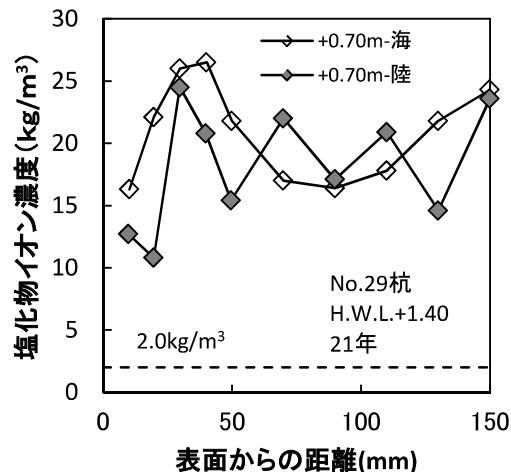
図-12 コンクリート被覆中の塩化物イオン濃度分布

<sup>5)</sup>。図-12 は杭 No.29 のコンクリート中の塩化物イオン濃度分布である。表面から 150mm (コンクリート厚さ) の位置が鋼材表面であるが、10kg/m<sup>3</sup> 以上の高濃度の値となっている。このように、海水中及び干満帶にあるコンクリート被覆では、塩化物イオンが鋼材表面において高濃度となっても鋼材表面に顕著な腐食は確認されなかつた。この理由の 1 つとして、コンクリートが湿潤していたため、鋼材表面に酸素が不足していたことが考えられる。

通常、塩化物イオン濃度の侵入は Fick の拡散則に従うとされ、海水が供給されるコンクリート被覆表面が最も高く、内部に行くにつれて濃度が下がる。そのため、Fick の拡散方程式の解を用い、将来の鋼材位置の塩化物イオン濃度を予測し、鋼材腐食発生時期を予測する方法が一般的に用いられている。しかし、今回のように鋼材界面からも侵入が見られるため、この影響についても考慮する必要がある。また、鋼材腐食が開始する濃度についても、現状では不明確であり、鋼材位置の塩化物イオン濃度が予測できたとしても、腐食が開始する時期を推測することが現状では困難である。

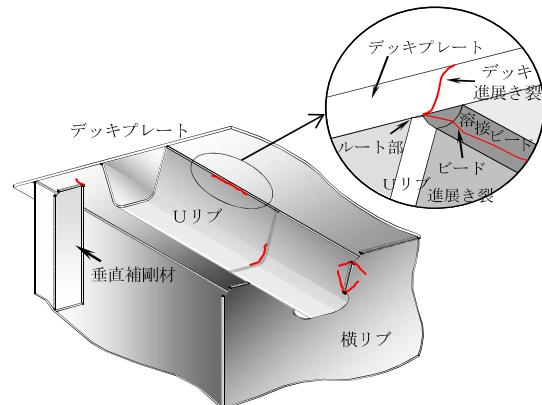
図-1 Uリブを有する鋼床版で発生している  
主な疲労き裂

交通条件の厳しい鋼床版橋では、輪荷重直下において溶接各部に疲労損傷が報告されている。図-1に閉断面リブ（以下、Uリブ）を有する鋼床版に発生している主な疲労き裂を示す。このうち、輪荷重直下のUリブとデッキプレート（以下、デッキ）の片側すみ肉溶接のルート部には、板厚方向に進展しデッキ表面に至るき裂（以下、デッキ進展き裂）と溶接ビード内に進展しビードを貫通するき裂（以下、ビード進展き裂）の主に2種類のき裂が報告されている。特に、デッキ進展き裂については、通常の目視点検では発見困難であることや、き裂がある程度進展するとデッキが陥没し、車両通行を妨げ、第三者被害につながる恐れがあり、これまで様々な機関で検討や対策が講じられてきた。デッキ進展き裂の発生メカニズム及び原因を明確にするため、著者らは、3次元FEM解析や実大鋼床版試験体を用いた静的載荷試験及び輪荷

重走行試験を行い、デッキ進展き裂の原因は、輪荷重により生じる溶接部近傍の局部的な板曲げ変形に伴うルート部の応力集中であることを明らかにした<sup>1)</sup>。

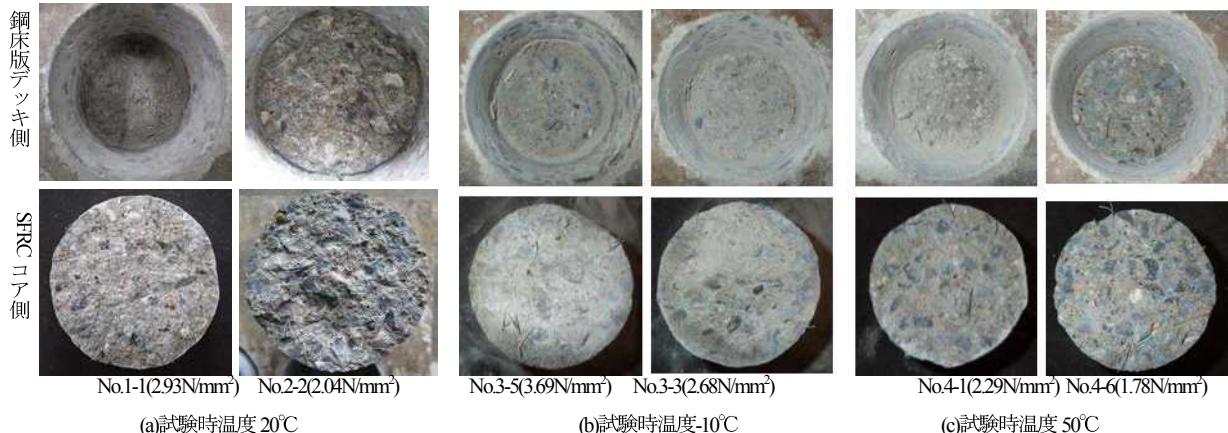
写真-2 試験後のコアの破断面状況の例（各ケースのうち引張強度が最大と最小の試験体）

試験時温度毎の引張強度の関係を図-4に示す。試験時温度が高温になるにつれて、引張強度は低下する傾向にある。写真-2より、コア側とデッキ側ともに概ねコンクリート面が観察できる。また、使用している接着材は青色であり、破断面に存在していればその部分が青く見られることになる。コア側において、破断面全体の面積のうち接着材が付着していない部分の面積の割合（以下、面積割合）を表-3中に示す。接着材の破壊性状は、その破壊位置により、一般に界面破壊（接着材と被着体との界面で破壊）、凝集破壊（接着層内で破壊）、材質破壊（被着体内で破壊）の状態に分類される<sup>9)</sup>。本研究では、文献9)を踏まえて、破壊面での材質破壊（接着層に沿ったSFRC内での破壊）の面積割合が100%に近い場合に被着体と同等以上の強度が得られていると考え、良好な接着

性能を有していることの目安とした。ほとんどの破断面には接着材の点在が見られ、接合面からわずかにSFRC側に入った部分で破壊している。したがって、温度増加とともに強度は低下傾向にあるが、少なくとも接合面の強度自体は接合面近傍のSFRC部分の強度と同等以上の強度を有していると考えられる。

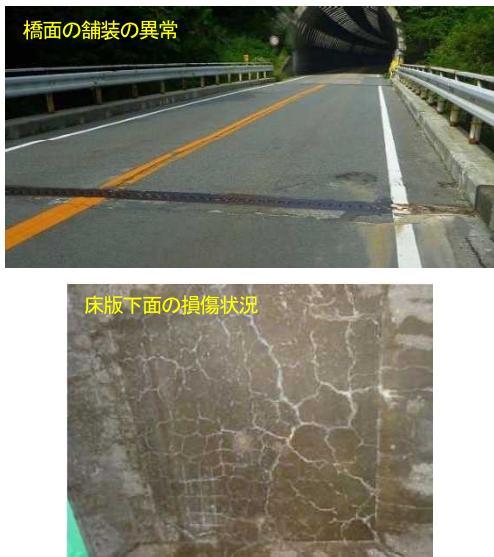
写真-1 床版損傷状況

しかし4年経過後の平成26年度には、橋面舗装部に亀甲状のひび割れや白濁物の流出がみられたため、併せて床版下面を確認したところ、湿潤状態で2方向ひび割れが卓越する上、ひび割れ部からエフロレッセンス（コンクリート中の可溶成分が溶出したもの）が目視で確認できる状態であった。（写真-1）

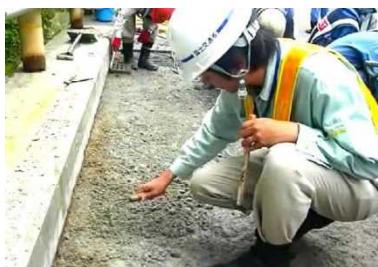
写真-3 緊急開削により床版の土砂化を確認

2. の損傷状況から緊急的に床版上の舗装を剥いで床版を確認したところ、コンクリートの土砂化が確認され、早急な補修が必要な状態にあった。（写真-3）

結果、床版設計年度がS39年度以降であり、床版の抜け落ちに起因するせん断耐力が改善された構造であること及び土砂化深さが床版厚の半分（10cm程度）であることも踏まえ、当面、劣化コンクリートを除去し超早強コンクリートにて即日復旧し経過観察とした。

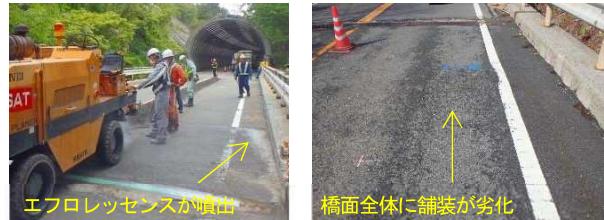
写真-4 応急復旧箇所後の再劣化状況

しかしながら、一冬越した平成27年度初春に、応急復旧した箇所から橋面にエフロレッセンスが噴出したり、他の橋面上の部位も異常が確認されたため、本復旧が必要と判断した。（写真-4）

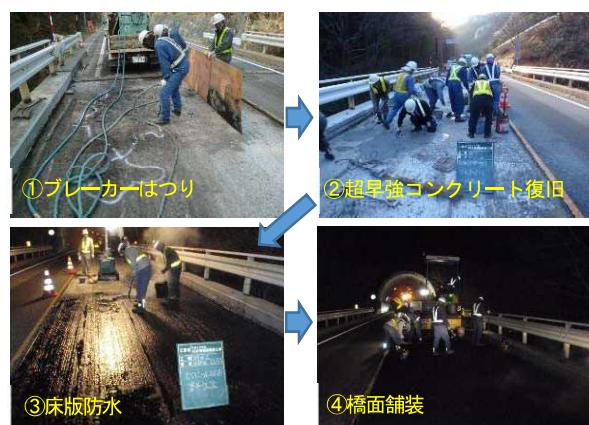
写真-5 前回即日復旧の補修状況

また、施工状況に着目すると、12月で気温が低く、凍結防止剤を散布する時期に2車線を片側ずつ施工し、即日にて復旧していることが確認された。（写真-5）

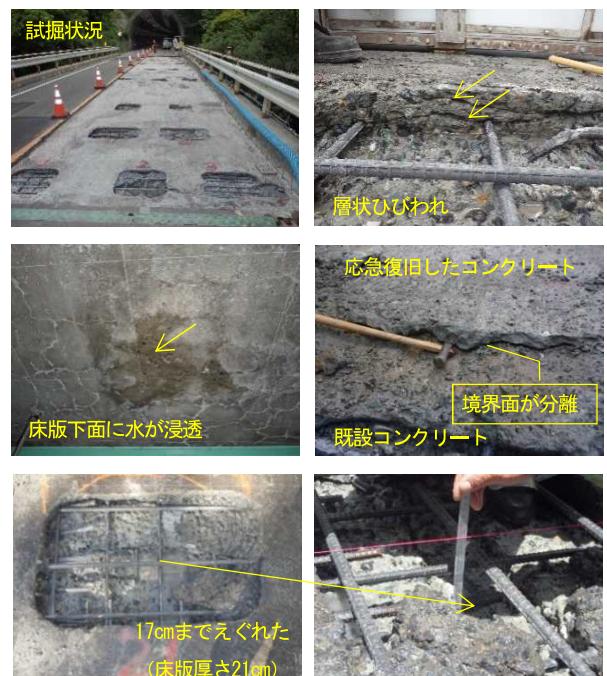
写真-6 試掘状況

- 試掘したほぼ全てに層状ひび割れを確認した。
- ウォータージェット工法による高圧水が床版下面に浸透した箇所が確認された。
- 高圧水によって既設床版が深くえぐれた箇所が確認された。
- 応急復旧にて床版断面修復したコンクリートと既設コンクリートの断面に隙間が生じ一体化が図れていない状況であった。

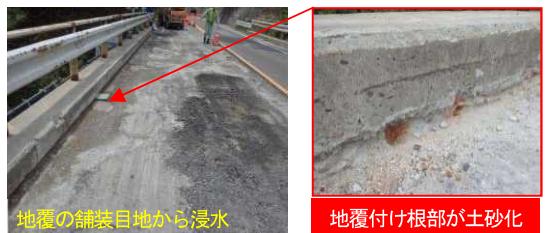
写真-12 舗装目地部のコンクリート部材損傷状況

床版への浸水は、舗装目地の隙間から侵入しコンクリートを劣化させると推定される(写真-12)

このため、写真-11のとおり舗装目地にシールを行うだけでなく、桁端部の水のたまりやすい箇所は、橋面の水が排水栓に適切に流れるよう排水栓直近まで伸縮継ぎ手部の後打ちコンクリートを設置し構造改善を行った。(写真-13)

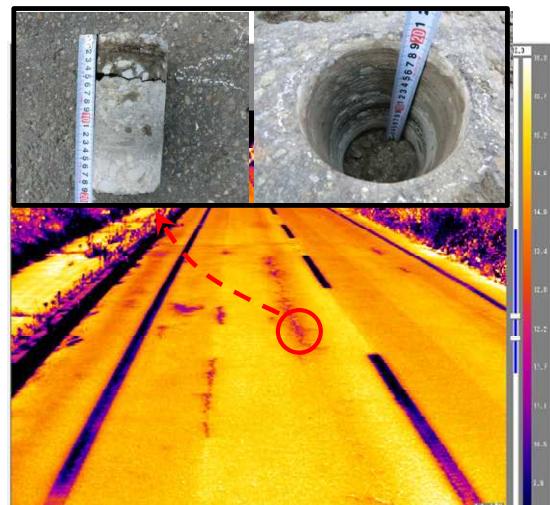
写真-5 ひび割れ部滯水暗示信号と採取コア

同様の異常信号が見られる8箇所でコア採取を行ったが、そのうち7か所で混合物層内部の比較的浅い層(路面から3~10cm程度の層)に水分を含んでいることが確認された。また、混合物層の内部に写真-2の下部に示したようなはく離(砂利化)を生じているコアも3か所で確認された。

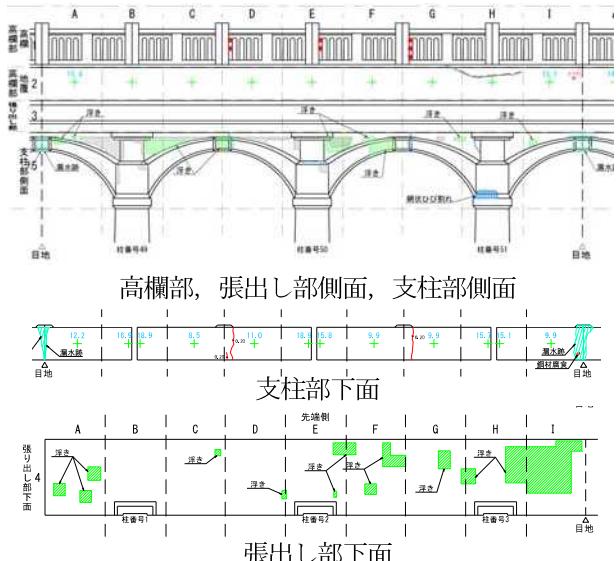
図-5 変状スケッチ (高欄部, 張出し部, 支柱部)

目地部はすべての目地材が劣化し防水性能を失っている状況であった。目地部からの漏水は、変状の原因となり対策箇所の再劣化を助長することから、すべての箇所において対策を行うこととした。

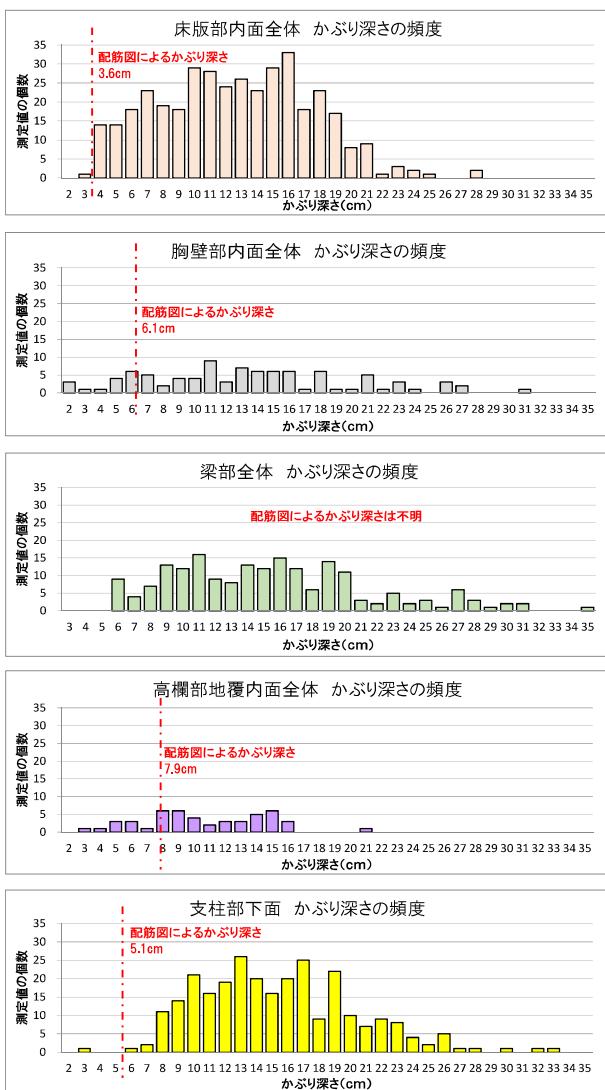
図-6 かぶり深さ調査結果

調査の結果、大部分の箇所で配筋図から読み取った鉄筋かぶり深さ（配筋図かぶり）を上回っていた（梁部は配筋図かぶりが不明）。各部位のかぶり深さの分布状況を図-6に示す。かぶり深さの分布は正規分布となる場合が多く、当該調査においても測定点数が多い床版部内面や支柱部下面がそれに近い。この傾向から、各部位のかぶり深さは配筋図で示されたかぶりを十分確保し施工されていると判断できる。

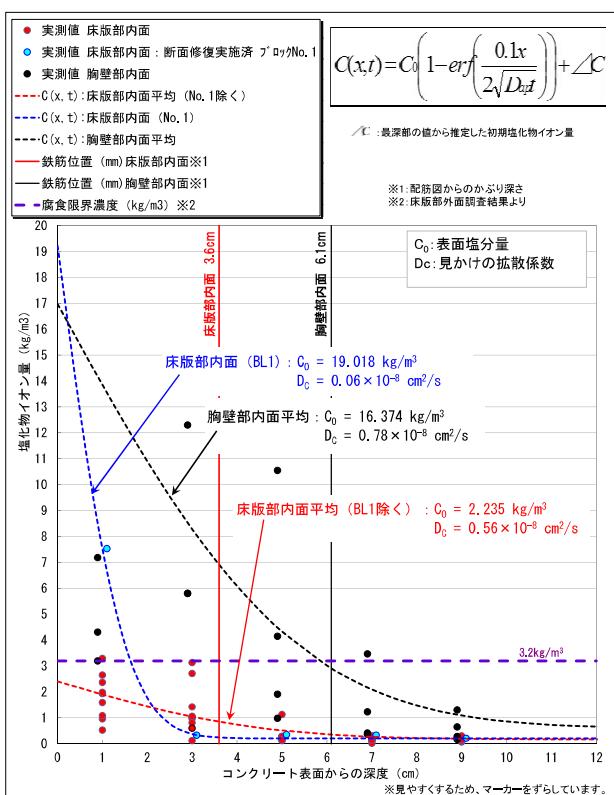
図-9 塩化物イオン濃度試験結果

塩化物イオン濃度試験は床版部内面、床版部内面(断面修復面)および胸壁部内面において実施した。試験の結果、胸壁部の1試料で鉄筋位置(かぶり深さ6.1mm)で鉄筋腐食限界濃度の基準値3.2kg/m<sup>3</sup>を上回った。試験結果を図-9に示す。試験結果を基に各部の塩化物イオンの見かけの拡散係数を算出したところ、胸壁部内面が最も大きく、次いで床版部内面、床版部内面(断面修復面)の順となった。なお、鉄筋腐食限界濃度の基準値3.2kg/m<sup>3</sup>は、本施設独自の基準値であり、床版部外面での調査結果から設定した。

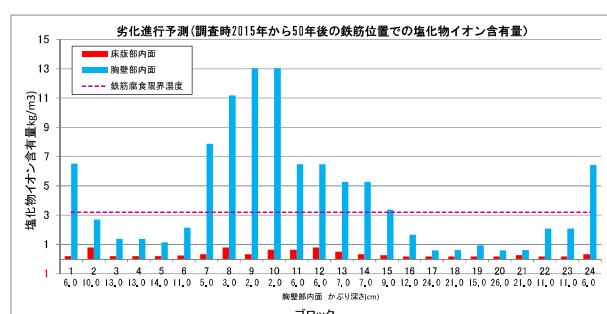
図-12 劣化進行予測 (全ブロック)

各ブロックの50年後の劣化進行予測結果をとりまとめたものを図-12に示す。現況のまま放置すると、50年後には胸壁部11ブロックの塩化物イオン濃度が腐食限界に達し、鉄筋が腐食環境にさらされるため、老朽化対策が必要となることを確認できた。
