地震被災現場における暫定対策後の維持管理手法について

鈴木 弘泰

関東地方整備局 常陸河川国道事務所 久慈川下流出張所

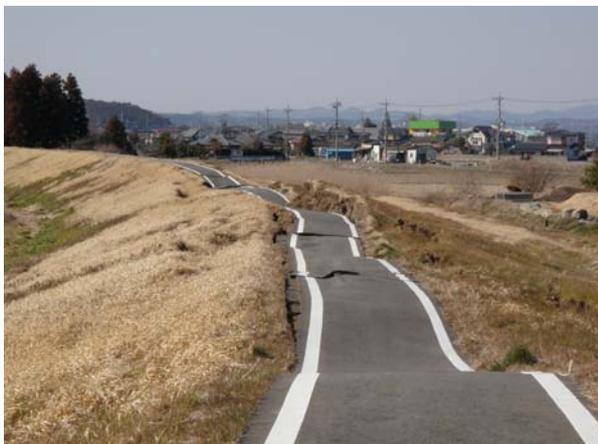
写真-1 堤防の沈下（里川左岸-0.8km）

写真-1の箇所など堤防の損傷が大きく計画高水位以下まで沈下・亀裂が達していた箇所は、昼夜連続での緊急施工を実施した。

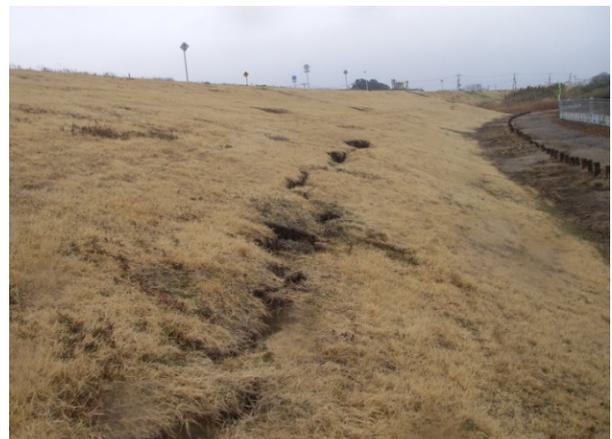
写真-2 堤防の亀裂（久慈川左岸5.5km）

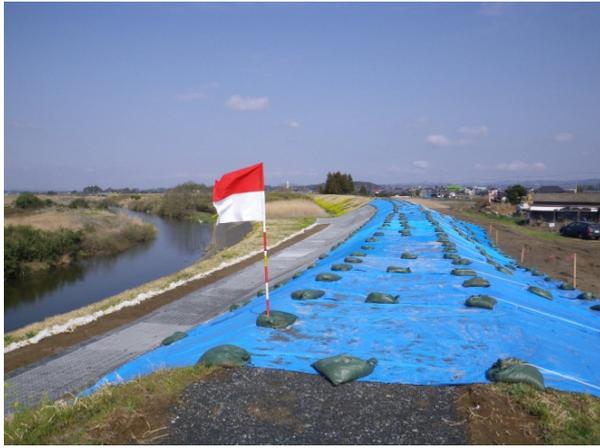
写真-3 暫定対策状況 (里川左岸-0.8km)

堤防の沈下・亀裂箇所については、暫定対策として2011年6月からの出水期までに、堤防の切り返し（沈下や亀裂部分を掘削し盛土を行うこと）や土砂の間詰めなどの対策を行い、その上に、降雨や出水による法面の洗掘を防止する目的で、ブルーシート掛け及び抑え土のうを設置した（写真-3）。

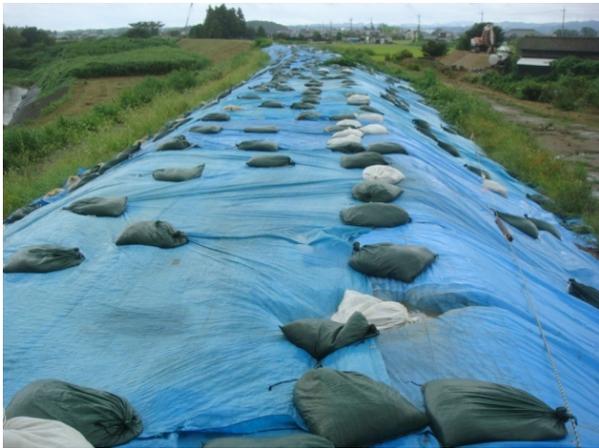
写真-5 堤防表面のくぼみ

写真-5は、遠くからでは分かりづらいが、点検者が近づいてみると堤防表面がくぼんでおり、ブルーシートをめくって詳細に確認したところ、降雨によってブルーシート下面にガリ侵食が発生していた状況である（写真-6）。

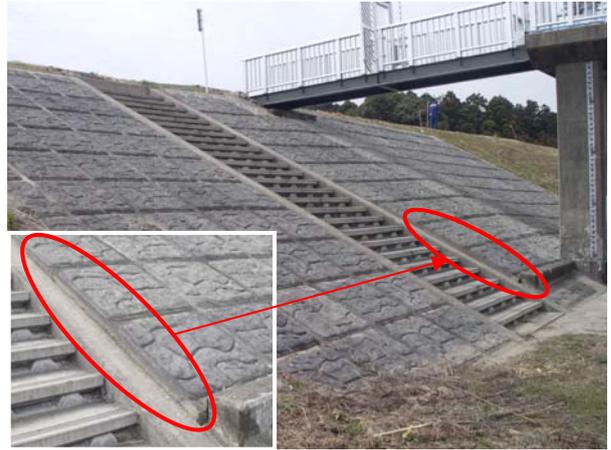
写真-4は、出水時に久慈川の水が住宅地側に逆流するのを防止する目的で作られたゲート式の構造物であるが、周囲の護岸ブロックが地震によりはらんでいるのが確認された。構造物本体には点検の結果被害は無かった。

写真-4 護岸ブロックのはらみ出し (後川樋管)

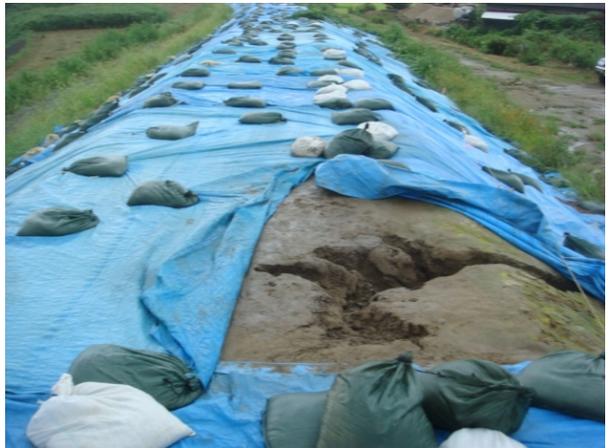
写真-6 降雨によるガリ侵食状況

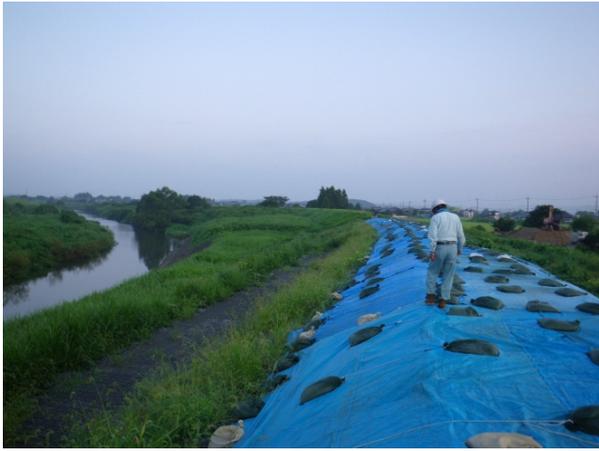
写真-7 情况把握による点検状況

堤防の亀裂や護岸の沈下などの被災状況が余震や降雨により進行していないか、または新たな被災が発生していないか、定量的に継続して把握する必要があるが、ブルーシート上面からの目視確認や点検者の足による踏み付けだけでは堤防本体に変状が生じているか確認することが非常に困難である。写真-7は、余震発生後の情况把握業務における点検状況で、点検者が足による踏み付けを行い変状等が無い確認している状況である。

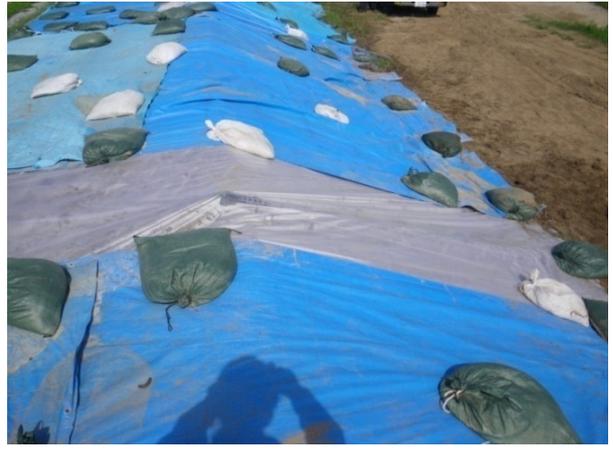
写真-8 透明シート設置状況

目視により容易に変状等の確認を可能にするために、既設のブルーシートの代わりに部分的に透明シートを使用することとし(写真-8)、視認性の向上を図った。

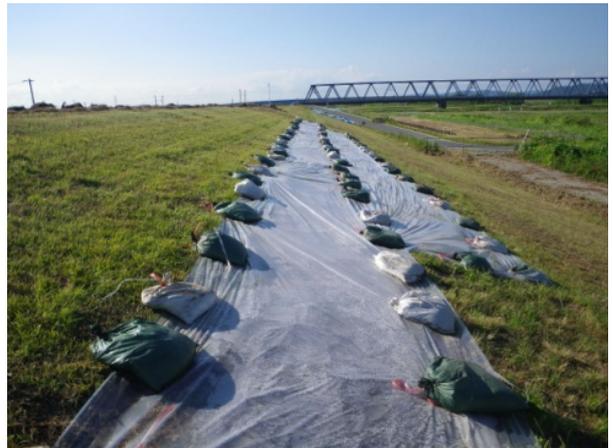
写真-9 全面透明シート設置状況

このうち1地点については、既設のブルーシートを全て撤去し全面透明シートに変更した(写真-9)。

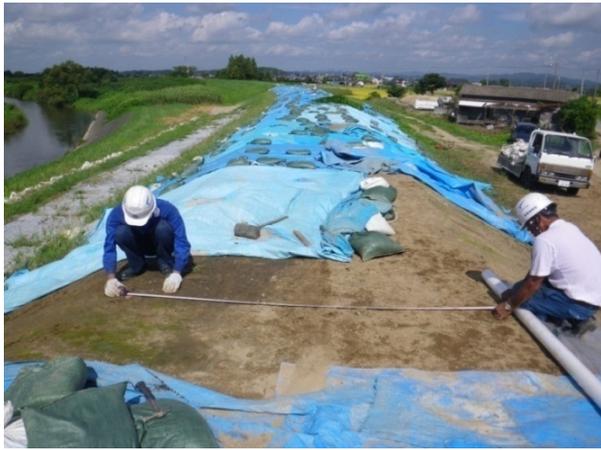
写真-10 木杭及びびんの設置状況 (2011年9月)

堤防の変状等を定量的に把握するため、暫定対策した堤防の天端や亀裂の両脇に木杭及びびんを設置し、余震発生後や出水時の情况把握等で継続的に杭間距離を測定した。

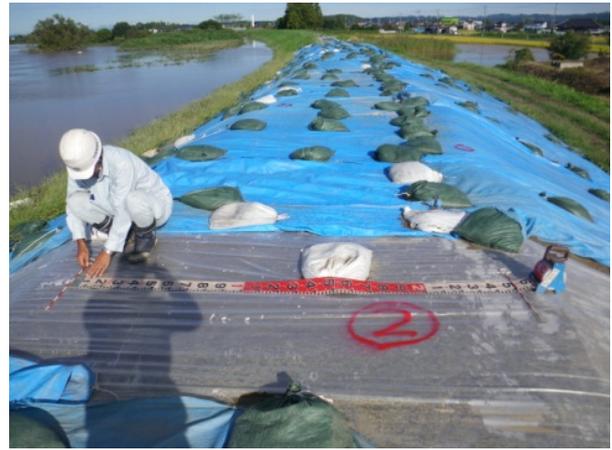
写真-11 杭間距離の測定状況 (2011年9月 台風15号)

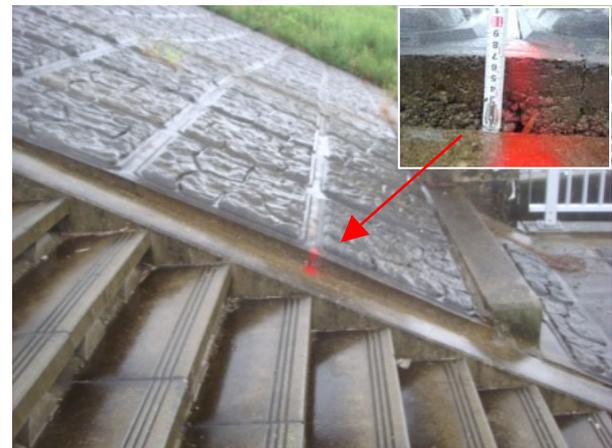
写真-12 護岸ブロックはらみ出し箇所のマーキング状況 (2011年8月)

護岸ブロック沈下・護岸ブロックはらみ出し箇所については、最初にカラーズプレーでマーキングを行い、堤防部と同様に継続的に変位量を測定した(写真-12)。

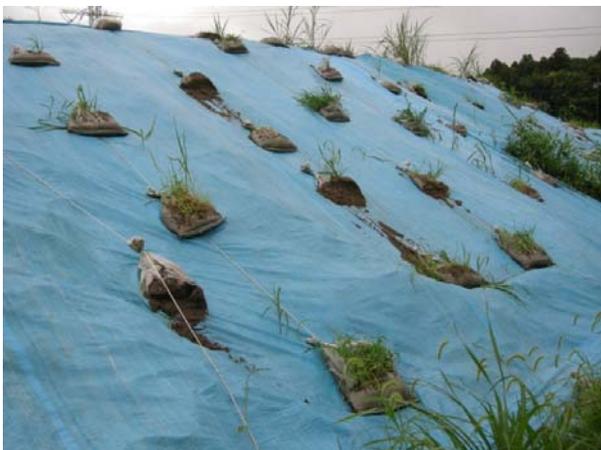
通常、暫定対策でシートを設置した後は、風でシートがめくれないように抑え土のうを設置する。土のう袋の材質にもいくつか種類があり、今回の暫定対策で使用した土のう袋の多くは、安価なポリエチレン製土のう袋であった。しかし、このポリエチレン製土のう袋は紫外線による耐候性に乏しく、設置後数ヶ月で劣化してしまった(写真-13)。そのため、出水期間中に再度、大量の

写真-13 紫外線による土のう袋の劣化状況

土のう袋の材料の単価を比較すると耐候性土のう袋は通常のポリエチレン製土のう袋に比べて1袋当たりの単価が5倍ほど高価となるが、材料代よりも土のう袋を設置する人件費の割合の方が大きいいため、ポリエチレン製土のう袋を2回設置した場合と、耐候性土のう袋を1回設置した場合の費用を比較した結果、耐候性土のう袋の方

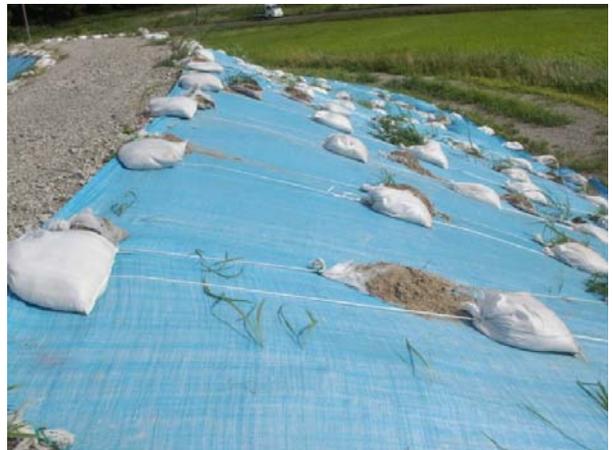
写真-14 土のう袋追加設置状況

土のう袋を設置することとなった(写真-14)。

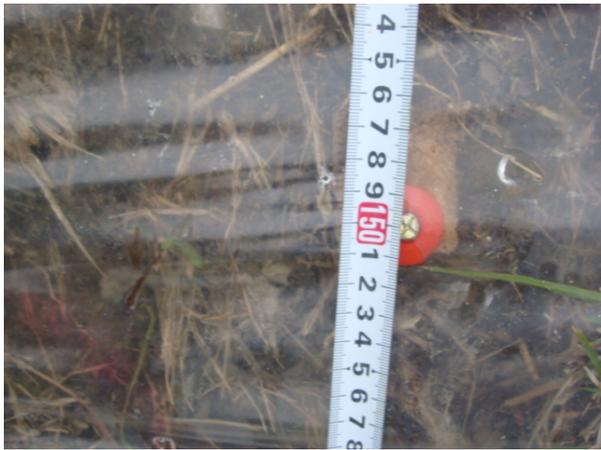
写真-15 堤防表面確認状況

ブルーシートの代わりに透明シート（建築用ポリエチレンシート）を設置した結果、堤防表面の状況は真上から見るとはっきりと確認することができた（写真-15）。

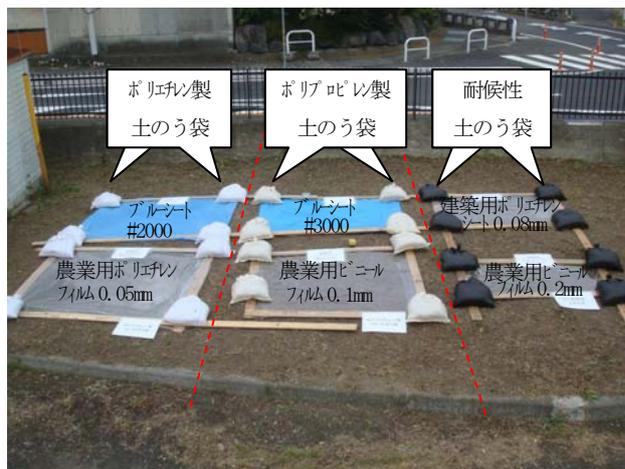
2012年8月末現在、設置後1ヶ月が経過したところ、シートにはまだ変化は現れていないものの、ポリエチレン製の土のう袋には劣化が現れ始めている。

写真-16 透明シート及び土のう袋の耐候性試験状況
(2012年7月設置)

透明シートや土のう袋は、紫外線による劣化など耐候性の面で検討がまだ不十分であり、設置時期や設置期間を変えて試験を継続する必要がある。また、材質についても複数の種類があることから、シートや土のう袋の材質の違いによる耐候性、経済性についても比較検討する必要がある。そのため2012年7月より、久慈川下流出張所敷地内において材質、厚さの違う6種類のシート及び材質の違う3種類の土のう袋を設置して紫外線に対する耐候性の実地試験を開始した（写真-16）。
