# 稚内港北防波堤ドームの現況調査結果 —全面改修後40年が経過した土木遺産—

稚内港北防波堤ドームは、北海道土木遺産、土木学会選奨土木遺産に選定され、昭和11年に築造された歴史的構造物である。昭和53年に全面改修されてから約40年が経過し、老朽化が顕在化してきたことから、平成26、27年の2カ年をかけて詳細な老朽化調査を行い、劣化現況の評価と効果的な補修及び維持管理の検討を行うこととした。本報では、平成26年度に行った床版部外面の劣化調査結果及び平成27年度に行った施設内面の劣化調査結果について、調査内容と併せて報告する。

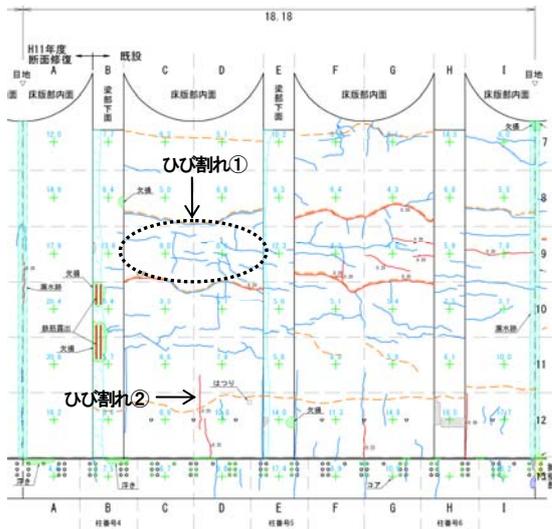
図-3 変状スケッチ(床版部内面, 梁部, 胸壁部内面)

発生している変状の種類、発生量はスパン毎に大きな差は確認されなかった。変状スケッチを図-3,4に示す。鉄筋露出、錆汁、浮き、エフロレッセンス等は点在して

いる状況であったが、これらは鉄筋かぶり部分のコンクリートの剥落や鉄筋耐力の低下に直結するので、早急な対策が必要であると考えられる。なお、当該部位の変状のうち、発生量が多く代表的な変状といえるのは、ひび割れおよびコールドジョイントであった。そのうち、床版部内面のひび割れは、以下の2パターンに分類できる。ひび割れ①：床版全体に縦横方向に発生しているひび割れ。

発生原因：コンクリートが乾燥を受け、硬化体中の水分が逸散し、収縮する際に生じる引張応力により発生（乾燥収縮ひび割れ）。

評価：ひび割れは表層部のみで鉄筋位置に達していないため、鉄筋耐力低下への影響は小さい。

ひび割れ②：測線 11～12 付近に発生している縦方向のひび割れ。

発生原因：コンクリート打設直後の部材が温度低下する際に発生する収縮が胸壁部に拘束され、部材に生じる引張応力により発生（温度ひび割れ）。

評価：幅 0.2mm 以上が多く、部材を貫通している可能性が高いため、鉄筋耐力低下への影響が大きい。

当該部位では、ひび割れ及びコールドジョイントに沿った錆汁やエフロレッセンスは少なかった。これは、構造物内面であることが、海水の塩化物イオンの供給、直

射日光や雨水の影響を回避できるなど、他の部位と比較して環境条件が穏やかであることが要因であると推察される。この結果から、当該部位においては、ひび割れ及びコールドジョイントが鉄筋耐力の低下に関し、影響の程度が小さいといえる。

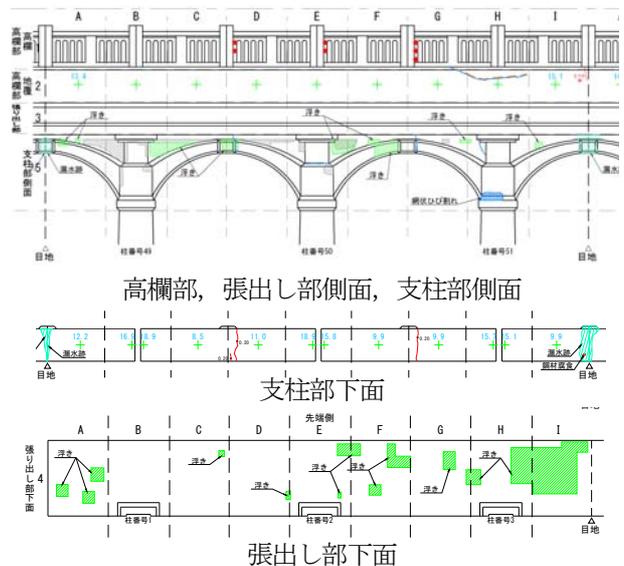
図-5 変状スケッチ(高欄部, 張出し部, 支柱部)

高欄部高欄で確認された主な変状は錆汁の発生であった。高欄は構造が複雑で鉄筋かぶりを確保できない部分があったことから、錆汁の発生は構造的な問題であり、現在錆汁が発生していない箇所についても、今後発生する可能性が高いといえる。

張出し部および支柱部で確認された変状は浮きであった。張出し部では No. 1 および No. 24 ブロックで特に発生面積が多く、支柱部に点在していた。張出し部下面は剥落防止工が設置されているため、浮き発生箇所が剥落する可能性は低いことから、対策は発生面積が多いブロックでのみ対策を行うこととした。

目地部はすべての目地材が劣化し防水性能を失っている状況であった。目地部からの漏水は、変状の原因となり対策箇所の再劣化を助長することから、すべての箇所において対策を行うこととした。

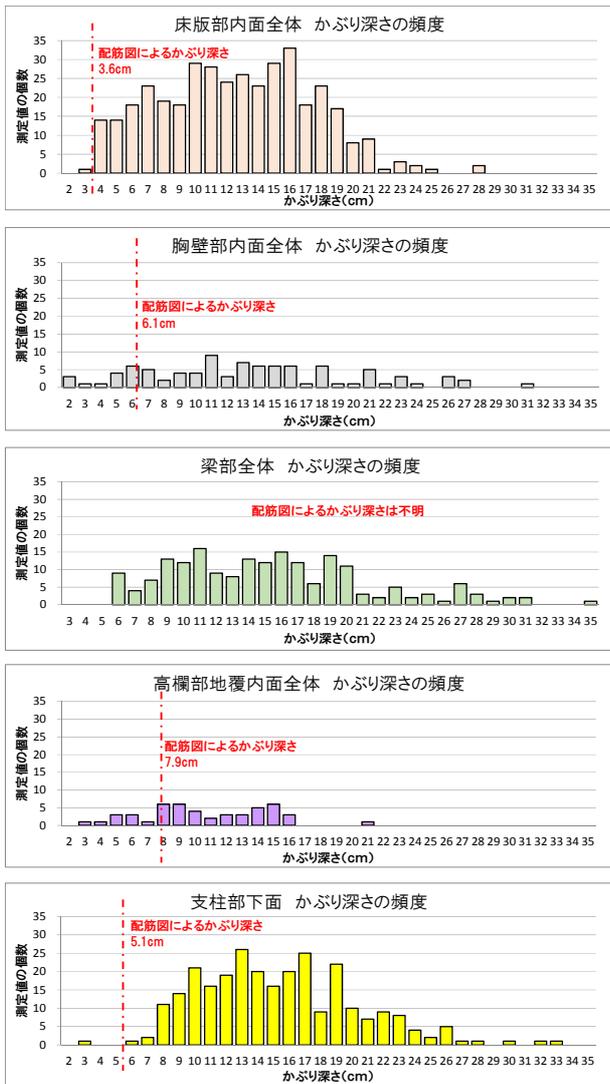
図-6 かぶり深さ調査結果

調査の結果、大部分の箇所では配筋図から読み取った鉄筋かぶり深さ(配筋図かぶり)を上回っていた(梁部は配筋図かぶりが不明)。各部位のかぶり深さの分布状況を図-6に示す。かぶり深さの分布は正規分布となる場合が多く、当該調査においても測定点数が多い床版部内面や支柱部下面がそれに近い。この傾向から、各部位のかぶり深さは配筋図で示されたかぶりを十分確保し施工されていると判断できる。

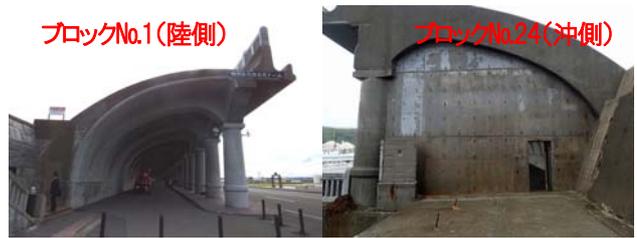
写真-8 北防波堤ドームの施設端部

各部位の調査結果を図-7に、自然電位の評価基準毎の測点数の割合を図-8に示す。最も鉄筋腐食が発生していたのは高欄部地覆 (36測点) で「 $E \leq -350\text{mV}$ 」が6%、「 $-350\text{mV} < E \leq -200\text{mV}$ 」が61%であった。高欄部は施設上部に位置し、突起状の構造であるため、飛来塩分による塩化物イオンの供給が最も多いことが要因の一つと考えられる。一方、最も測点数が多い床版部内面 (216測点) では「 $E > -200\text{mV}$ 」が99%であり、鉄筋腐食の可能性はほとんどない。また胸壁部内面および支柱部下面は、「 $-350\text{mV} < E \leq -200\text{mV}$ 」が19%、13%と同程度であった。鉄筋腐食の発生分布は、高欄部地覆においては全面で、その他の部位ではブロックNo. 1が比較的鉄筋腐食の傾向が高いことが確認された。これはブロックNo. 1側 (陸側) が

ブロックNo. 24側 (沖側) の様に壁が設置されていないため、風により飛来塩分が供給されやすいためであることが推察される (写真-8)。

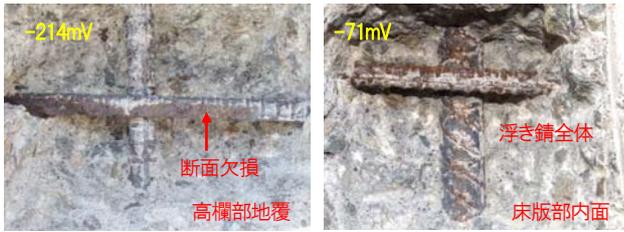
写真-9 はつり調査結果

コンクリート表面をはつり、内部鉄筋の目視確認を行った結果、「 $-350\text{mV} < E \leq -200\text{mV}$ 」では鉄筋の断面欠損が確認された。そのため鉄筋腐食の評価が不確定とされる「 $-350\text{mV} < E \leq -200\text{mV}$ 」においても、当該部位では鉄筋腐食が進んでいることを確認できた (写真-9)。

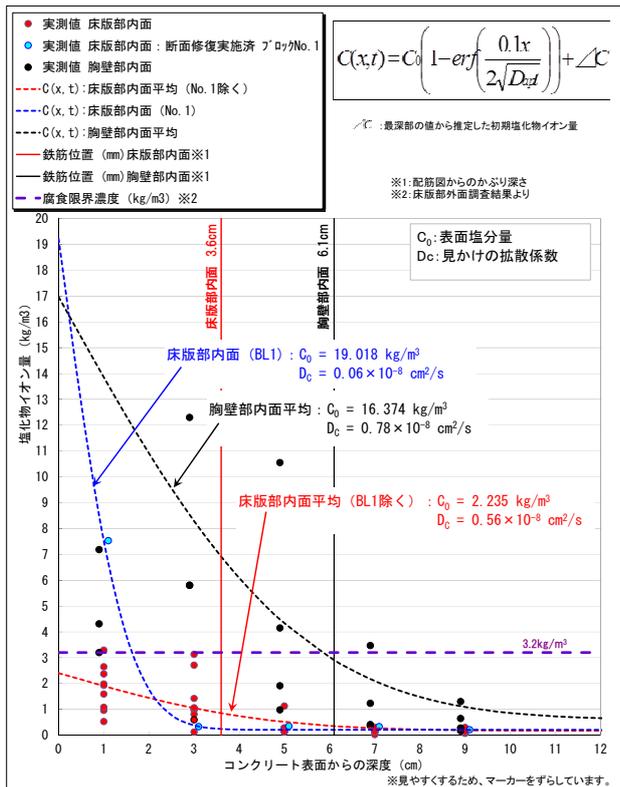
図-9 塩化物イオン濃度試験結果

塩化物イオン濃度試験は床版部内面、床版部内面(断面修復面)および胸壁部内面において実施した。試験の結果、胸壁部の1試料で鉄筋位置(かぶり深さ6.1mm)で鉄筋腐食限界濃度の基準値3.2kg/m<sup>3</sup>を上回った。試験結果を図-9に示す。試験結果を基に各部の塩化物イオンの見かけの拡散係数を算出したところ、胸壁部内面が最も大きく、次いで床版部内面、床版部内面(断面修復面)の順となった。なお、鉄筋腐食限界濃度の基準値3.2kg/m<sup>3</sup>は、本施設独自の基準値であり、床版部外面での調査結果から設定した。

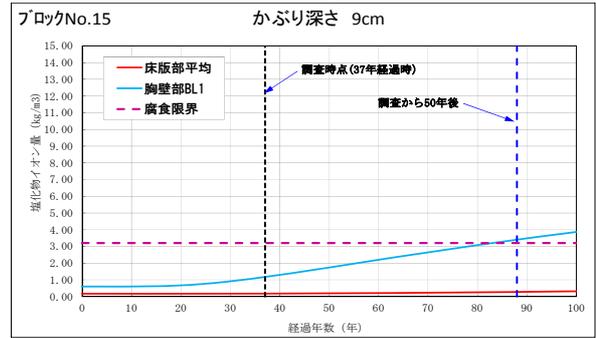
図-10 劣化進行予測 (50年後鉄筋腐食あり)

床版部内面および胸壁部内面を対象に、塩化物イオンの見かけの拡散係数および鉄筋かぶり深さによる劣化進行予測を実施した。本予測は調査実施後50年を経過するまで行った。予測結果を図-10、図-11に示す。図-10は鉄筋かぶり深さが9cmであるため、50年後の鉄筋位置におけるかぶり部分のコンクリートの塩化物イオン濃度が

鉄筋腐食限界3.2kg/m<sup>3</sup>を上回っている。他方、図-11はかぶり深さが10cmであることから、下回っている。この結果から、50年後鉄筋位置における塩化物イオン濃度が鉄筋腐食限界3.2kg/m<sup>3</sup>に到達することを防ぐためには、かぶり深さが10cm以上必要であることがいえる。

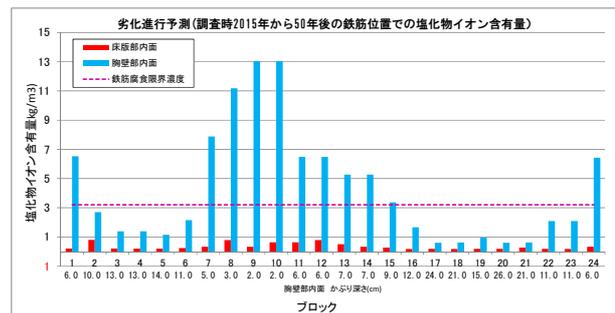
図-12 劣化進行予測 (全ブロック)

各ブロックの50年後の劣化進行予測結果をとりまとめたものを図-12に示す。現況のまま放置すると、50年後には胸壁部11ブロックの塩化物イオン濃度が腐食限界に達し、鉄筋が腐食環境にさらされるため、老朽化対策が必要となることを確認できた。
