長安ロダム改造事業における 堤体切削とダム本体の挙動について

竹内 大輝¹・南本 秀行¹・滝本 隆也¹

¹四国地方整備局 那賀川河川事務所 開発工務課 (〒774-0011 徳島県阿南市領家町室ノ内390)

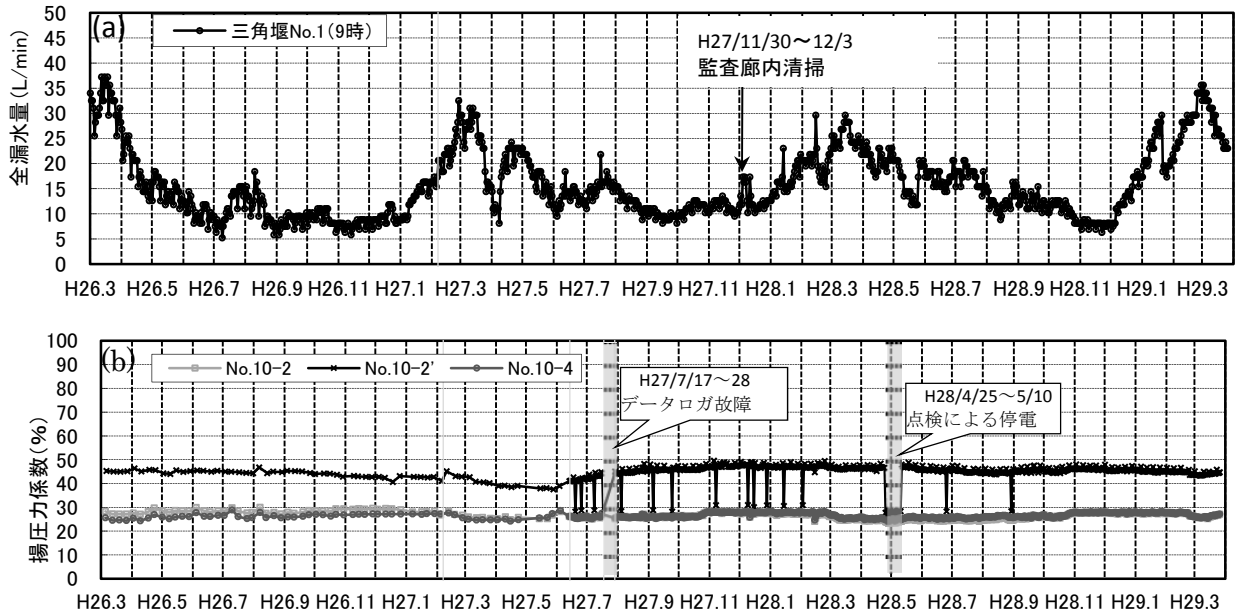
図5 平成26年3月1日から平成29年3月26日における(a)長安ロダムの全漏水量及び(b)長安ロダム BL10の揚圧力の日々変動。データロガの故障などによる測定値異常日はそれぞれ図中に記載の通りである。

観測実施期間における長安ロダム管理事務所屋上にて観測した気温及び日降水量、長安ロダムの貯水位を図-4に、同期間における全漏水量の日々変動とBL10の揚圧力係数の日々変動を図-5(a)、(b)にそれぞれ示す。全漏水量には季節変動が見られ、3月頃にピークがある。これは、気温の低下に伴い、堤体が収縮するために生じており、気温の変動に対する位相の遅れは漏水量を規制している部分がダム堤体内部にあるために生じている¹⁾。堤体の切削後においても全漏水量の急激な変化は見られず、安定した値を示している。

揚圧力についても急激に変動することなく、切削前の計測値と同程度で推移している。No.10-2'が他の2計器に比べ、15%程度高い値を示しているのは、No.10-2'が他の2計器よりも孔深が長く、被圧地下水が湧き出しているためと考えられる。尚、No.10-2'からは被圧地下水の特徴である気泡が多く含まれた水が湧き出ていることを確認した。

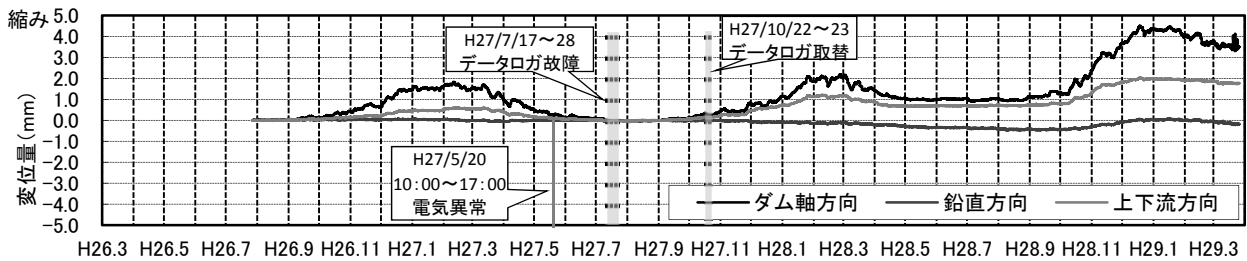
図6 平成26年3月1日から平成29年3月26日における長安ロダム J10の3方向継目変位の日々変動。データロガの故障などによる測定値異常日はそれぞれ図中に記載の通りである。

BL10とBL11間にある継目計(以下、J10継目計とする)の変位を図-6に示す。図-4と比較すると、気温の変動に応じて継目変位も変化していることがわかる。一方、貯水位が継目変位に与える影響は気温の変化に比べ、小さい。いずれの方向の継目計も正の値を推移しているが、これは継目計の設置時期が夏期(平成27年7月27日)であり、堤体が膨張している時に設置したためである。切削中における3方向の継目変位は前年同時期と同程度の値であるが、切削完了後の平成28年12月18日にダム軸方向の継目変位が管理目安値の4.5mmに達した。

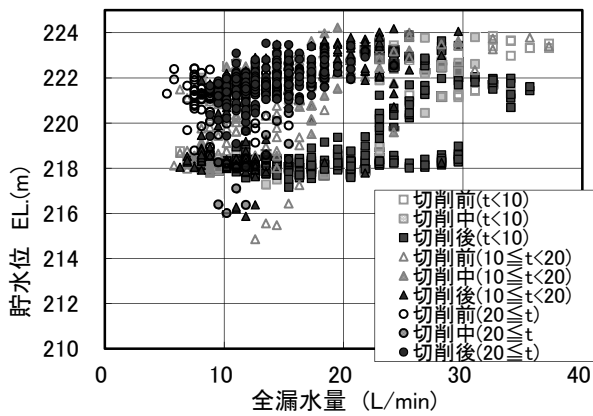
図-7 平成26年3月1日から平成29年3月26日の切削前、切削中、切削後それぞれの期間における気温の階級別の全漏水量と気温の相関図。尚、長安ロダムの洪水時最高水位はE.L.225.0m、最低水位は195.0mである。

一般的に既設ダム堤体の漏水量については気温や貯水位の変化に関係なく漏水量が増加しなければ安全性に問題がないとされる¹⁾²⁾。観測実施期間における気温の階級ごとの漏水量と貯水位の相関図を図-7に示す。ここでは、漏水量変化を気温の変化による影響と貯水位の変化による影響に分けて考えるため、10°Cごとに階級分けした。同図より、貯水位が高いほど漏水量が多く、気温が低いほど漏水量が多い傾向が伺える。また、切削前後で同程度の貯水位の場合における漏水量に変化は生じておらず、切削後も安定した挙動を示していると判断した。

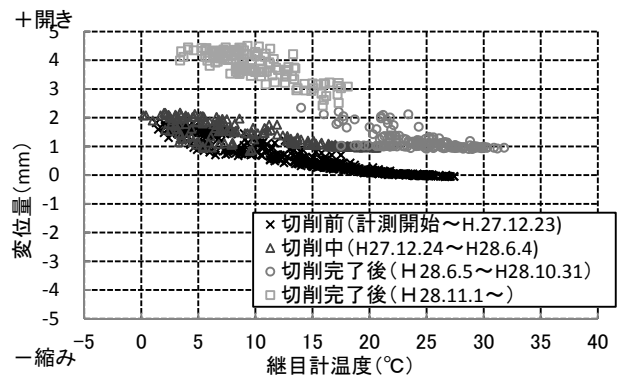
図-8 平成26年3月1日から平成29年3月26日の長安ロダムBL10の切削前、切削中、切削後それぞれの期間におけるJ10のダム軸方向の継目変位とJ10の継目計温度の相関図。

図-8は観測実施期間のダム堤体の切削前中後それぞれの期間におけるJ10継目計の温度と継目変位の相関図で

ある。同図によると、いずれの時期も温度変化に応じて変位量も変化しているが、切削後は継目変位に与える温度変化の影響が大きい。これは、切削したことにより、外気に触れる面積が増え、堤体内部が外気の影響を受けやすくなったために生じたものと考えられる。また、切削面にクラックは生じておらず、漏水量や揚圧力も増大傾向を示していないため、この傾向は異常ではないと判断した。
