# アーチリブ取替による吾妻橋の長寿命化 ～歴史的建造物を次世代へ継承～

東京都では平成 21 年に策定した「橋梁の管理に関する中長期計画」に基づき、管理橋梁の予防保全型管理として長寿命化事業を進めている。吾妻橋は隅田川を渡河し、架設後 87 年にわたり供用され、都の歴史的建造物に指定されている著名橋である。この橋をそのままの姿で次世代に継承すべく、平成 23 年度から長寿命化対策工事を実施している。その対策工事の一環で、著しく腐食し、損傷が激しい水面付近のアーチリブに対し、交通開放したまま切断し取替えるという、過去に事例が確認されていない工法を採用した。本発表では、希少な施工方法を採用した都の歴史的建造物の長寿命化工事について報告する。

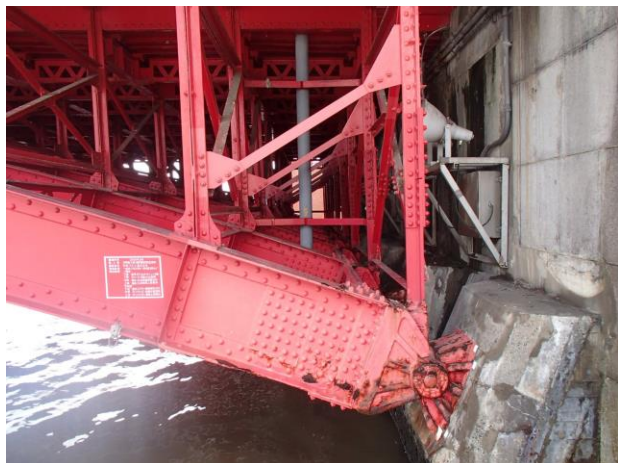
図-2 アーチリブ腐食状況

本工事はこれまでの調査・点検において確認した水面付近の橋台部におけるアーチリブ腐食状況（図-2）を踏まえ、200年延命することを目標としてアーチリブの取替を行う長寿命化工事である。12時間で1万5千台という自動車交通量確保しながらのアーチリブ取替は、過去に事例が確認されていない工法であり、施工方法の検討や、施工・品質管理は非常に難易度の高いものであった。

本橋は海に近いことに加え、A1,A2 橋台の支承部は計画高水位 (H.W.L.) よりも低い位置にあり、潮の干満の影響を受けやすく、また水面に近いため、船舶往来時の飛沫帯となっており、非常に腐食しやすい環境にある。

アーチ部材部分取替工法は、アーチリブを切断しそのまま新設部材に取替えるという工法で、最大限の長寿命化が図れるというメリットがある。しかし、過去に施工例が確認されていないばかりか、大規模な仮設材が必要になるなど、懸案要素が多くあったが、仮設材の転用や分割施工など、施工計画を工夫することで対応可能と判断し、本工法を採用した。

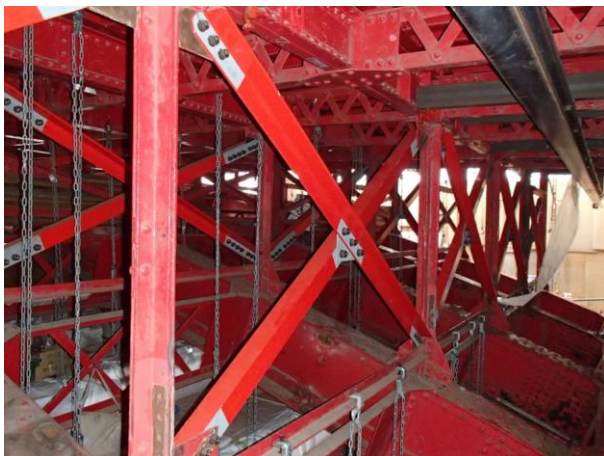
図-4 桁下鉛直材・補強材

施工に際しては、このような供用中の橋梁のアーチリブを切断し取替えるという工法を誰もが経験していないことに加え、本橋は過去に橋台の移動による支間の修正工事が行われた経緯があり、アーチリブに現状作用する断面力の把握が明確にできない状況であった。そういった状況の中で、橋上の交通を制限せずに、アーチリブを取替える施工管理の方法、また、いくつもの補強材や鉛直材が設置されている極めて狭い空間（図-4）の中で、既設部材を傷つけることなく仮支持材を設置できるかが、大きな課題であった。

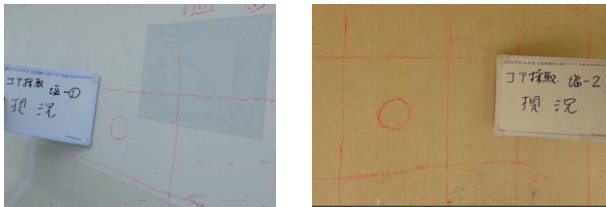
写真-1 コア採取位置

P2-P3 桁のごく一部に、腐食ひび割れが確認された。この桁のウェブの海側面でコア採取+塩化物イオン濃度調査を行っている。

A1-P1 桁, P2-P3 桁のコア採取位置周辺の状況の一例を写真-1 に示す。特に顕著な変状 (はがれ, 膨れ等) は確認されなかった。

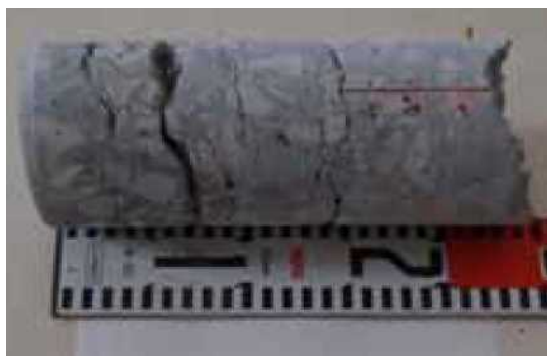
写真-2 採取コア（状態④）

また、コアの状況については、状態①では劣化が確認されなかったが、状態②～④では確認され、内部ひび割れ発生箇所アルカリシリカゲルの反応リムが確認された（写真-2及び写真-3）。

また、コアリングによりアルカリシリカゲルの反応リムが確認されたことから、ASRによる劣化が進行していると判断することが合理的な結果となった。

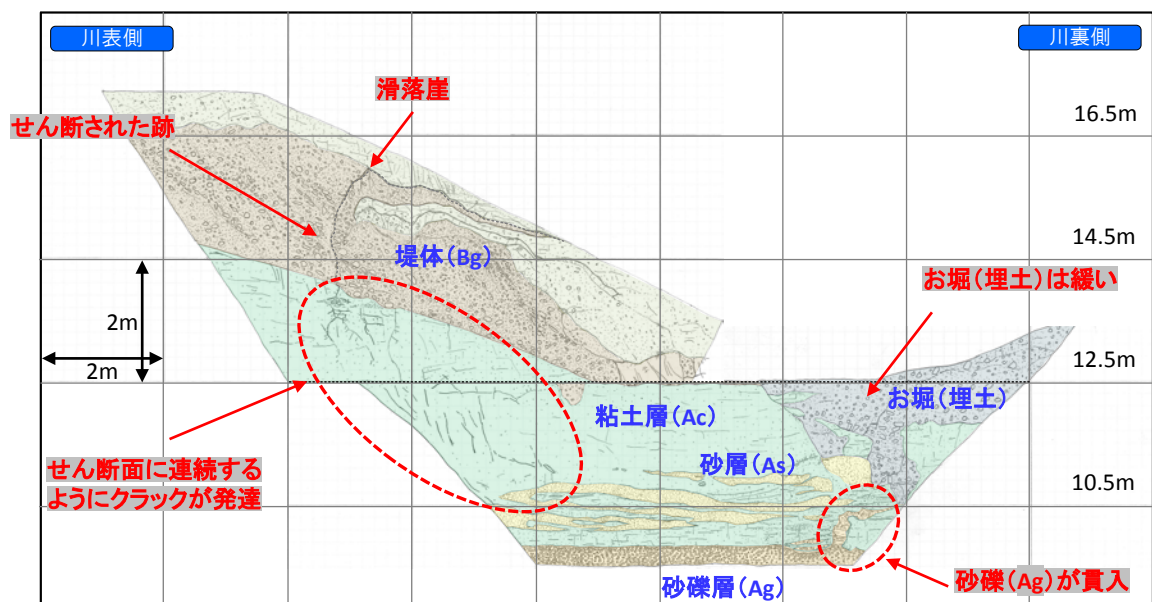
図-16 上流側堤防横断方向 堤防開削調査結果

図-16に上流側堤防横断方向の堤防開削調査結果を示す。堤防法面には滑落崖が見られ、堤体 (Bg) 内にもせん断された跡が確認できる。また、これに連続するように粘土層 (Ac) 内でもクラックが発達している。川裏側にはくさび状にお堀の埋土が分布し、埋土はスコップで軽くなでると簡単に崩れるくらい緩い状態にある。粘土が薄くなるくさび状の埋土の下端で砂礫層 (Ag) が埋土内に貫入している。下流側で見られたような砂層 (As1) の吸出しは確認できないことから、下流側とはやや違うメカニズムで変状した可能性が高く、上流側断面はすべりの影響の方が強いと考えられる。

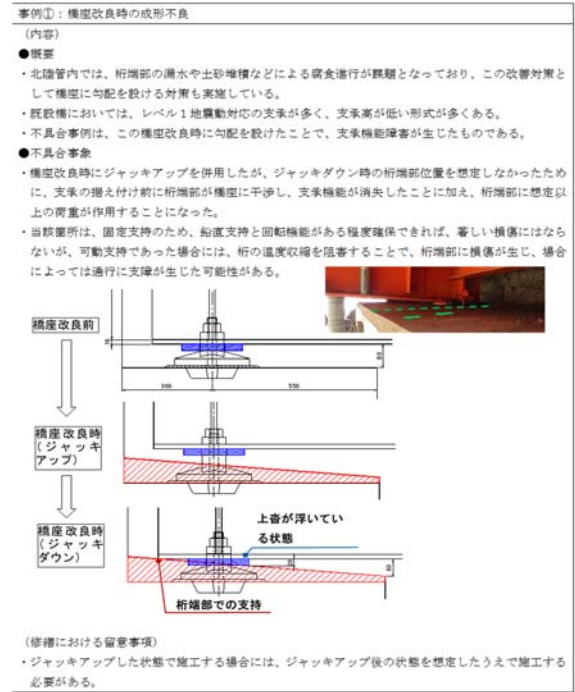
図-7 不具合事例

これは、修繕を実施したものの、施工時の配慮不足などにより、かえって損傷が生じる事例があったことからこれらを蓄積することで、施工時に生じやすい不具合の抑制を期待するものであり、施工時のみならず設計時の不具合事例についても今後整理して行く予定である。
