# 交差点における交通事故対策と効果検証について

太田 奈津江<sup>1</sup>、本宮 有剛<sup>2</sup>

近畿地方整備局 兵庫国道事務所 管理第二課 (〒650-0042 兵庫県神戸市中央区波止場町3番11号)<sup>1</sup>  
近畿地方整備局 兵庫国道事務所 計画課 (〒650-0042 兵庫県神戸市中央区波止場町3番11号)<sup>2</sup>

国道2号春日野交差点は、10車線の国道と7車線の神戸市道が交差する大規模な3差路の信号交差点であり、交通事故（人身事故）が多発している状況であった。

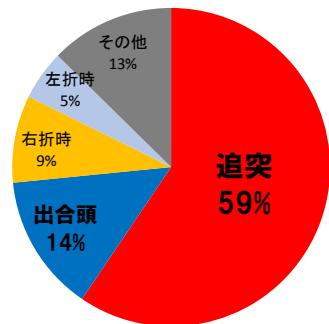
図-1 春日野交点の事故類型 (H21-H24)

- ・追突事故の割合が最も高く全体の6割を占めており、次いで出会い頭事故が全体の14%である。
- ・追突事故は国道2号下り線の第1～3車線で多発しており、交差点直近から150m手前まで広く分布している。
- ・出会い頭事故は国道下り線を走行する車両と市道からの流入車との間で多く発生している。

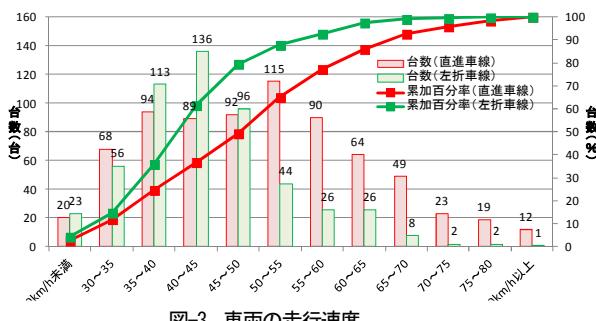
図-3 車両の走行速度

平均速度は直進車線で50.6km/h、左折車線で43.8km/hであり、直進車線においては規制速度（50km/h）超過が約5割と高速走行車両の存在が確認できた（図-3）。

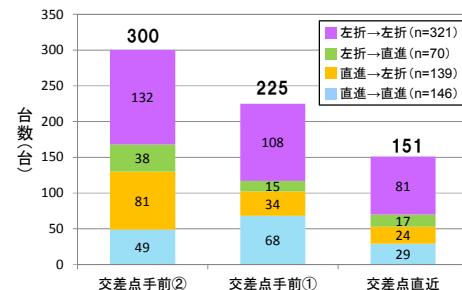
図-4 車線変更台数及び位置

車線変更台数は左折車線から左折車線の移動（第1車線と第2車線間の移動）が最も多く、無駄な車線変更が発生していることが判明した。また、区画線により車線変更が禁止されている交差点直近の区間での車線変更も確認された（図-4）。

この原因是、本来、直進車線とは独立に付加して設置すべき左折車線がそのような構造になっておらず、進行方向が分かりにくうこと、また、進行方向に気づいても交通量が多くスムーズな車線変更が困難であるためと考えられる。

本交差点は第1・2車線が左折専用レーン、第3～5車線が直進レーンであり、進行方向を明確にするため既に標識や路面標示による案内をしているが、迷走が生じている状況である。更に運転者が進行方向を把握できるよう、左折車線(ポートアイランド行き)をベンガラ色に着色し、合わせて案内標識も着色することで進行方向を分かりやすくする対策とした。

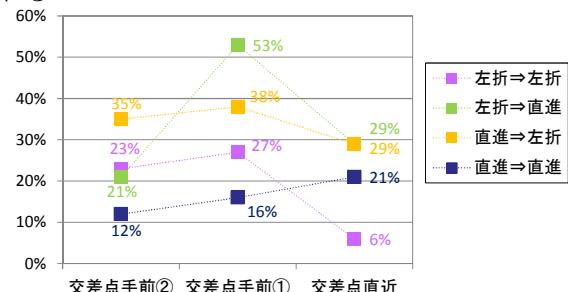
図-5 車線変更車両の後続車両が減速する割合

車線変更した車両の後続車両が減速する割合は、交差点手前①区間で最も高く、また、直進車線と左折車線間の車線変更時に高い割合であった（図-5）。

この原因是、高速走行している直進車両の前後で無理な車線変更によるものであり、信号による減速が少ない交差点手前①区間でその影響を強く受けていることと考えられる。

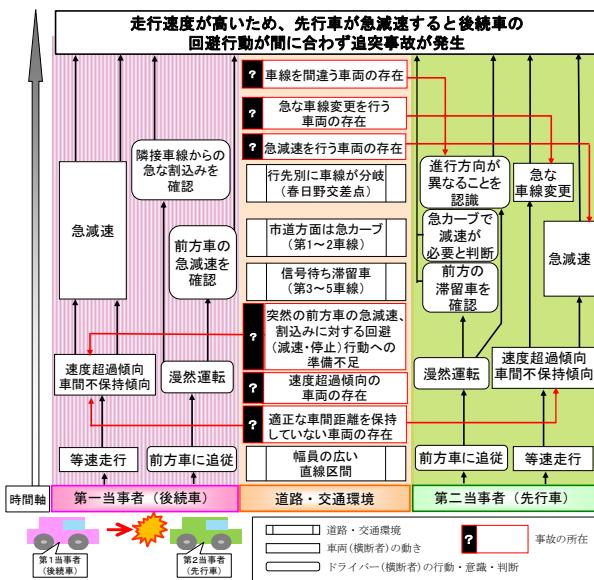
図-6 バリエーションツリー

広幅員の直線区間を走る車両は漫然運転となり、速度超過や車間距離を十分に空けずに走行することになる。それに加え、複雑な交差点形状であることにより前方の滞留車や急カーブへの認知が遅れ急減速を行ったり、急な車線変更を行うことになる(先行車)。一方、後続車も漫然運転となっていることから、急減速・急な車線変更をした先行車への認知が遅れ回避行動が間に合わず追突事故が発生すると判断した。

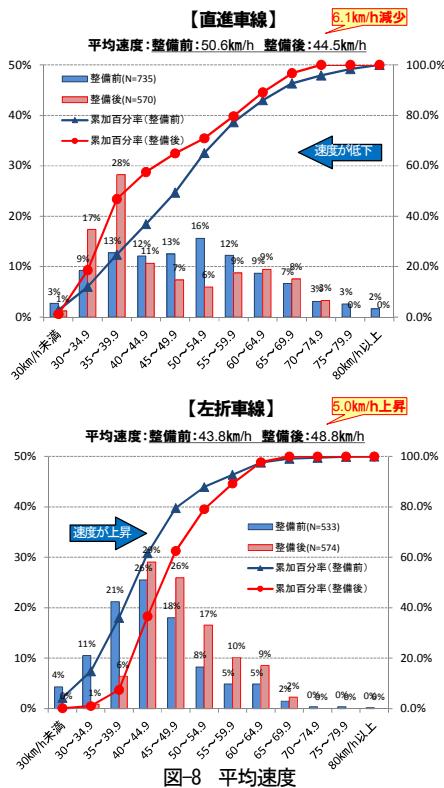
平均速度は、直進車線で44.5km/hであり整備前と比較し6.1km/h速度が減少した。一方左折車線は48.8km/hであり整備前と比較し、5.0km/h上昇する結果となった(図-8)。

減速路面標示の設置・舗装改良を行ったが、カラー舗装化等、他の対策を実施したことにより単純比較はできなかった。ただし対策前より左折車線の走行速度が上がっているため、経過を観察し、必要に応じて追加対策を検討することが考えられる。

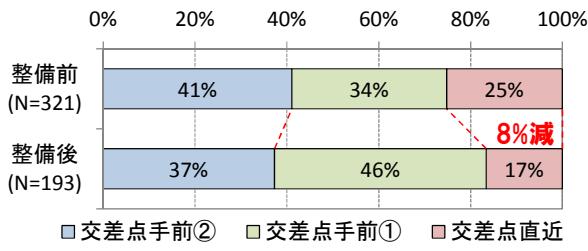
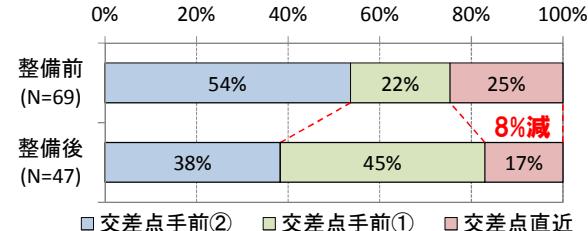
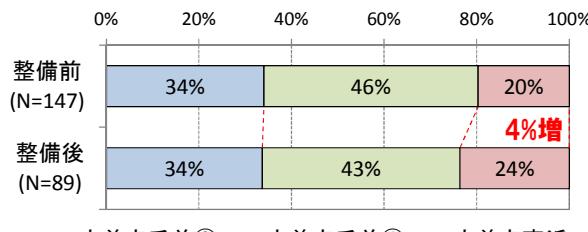
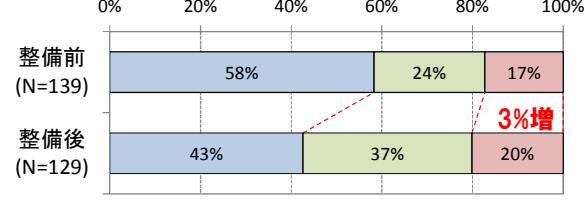
図-10 車線変更位置

車線変更位置の割合は、カラー舗装が始まる交差点手前①での車線変更が増加し、車線変更が禁止されている交差点直近での車線変更は減少している(図-10)。

一方で、カラー舗装が始まる交差点手前①で車線変更をする車両の割合が増加しており、アンケート結果ではカラー舗装に気づかないといった意見もあった。これらの課題については、今後継続してモニタリングを行い、必要に応じて追加対策を検討したい。

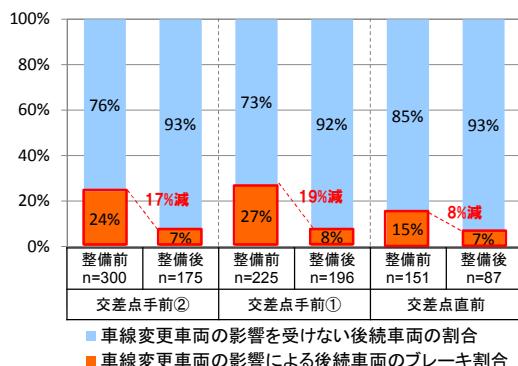
図-11 車線変更車両の後続車両が減速する割合

車線変更車両の後続車両が減少する割合は、各計測位置で減少した。特に、事前調査で減速割合が最も多かつた交差点手前①の区間においても大幅な減速が確認できた（図-11）。

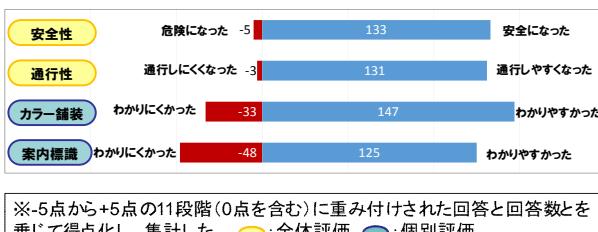
図-12 アンケート結果

「安全性」「通行性」とともにプラスの回答が多い結果となつたが、対策のわかりやすさに関しては、「カラー舗装」、「案内標識のカラー化」でマイナス評価も目立つ結果となった（図-12）。

自由意見では、「赤色の舗装と案内標識により、左折車線であることが事前に分かりやすくなつた」という意見が多く挙げられた。一方で、マイナスの意見としては「対策に気づかなかつた」との回答が多い。
