2. 地すべりの変状状況と変状機構

3. 応急工事（仮道工）

4. 本復旧工事

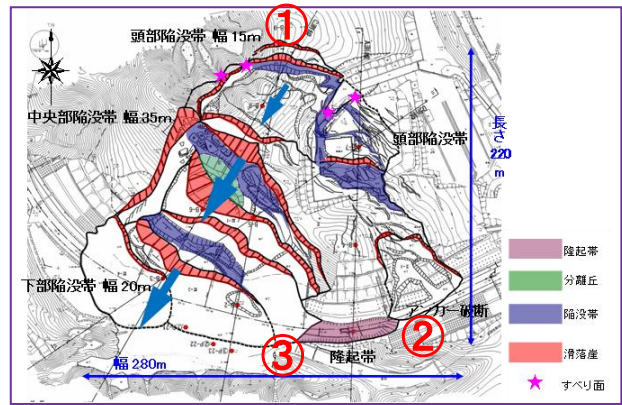
図-3 変状状況平面図

地すべり移動体の規模は幅 280m、長さ 220m、最大厚さ 30m で、概略体積は約 80 万 m³ である。

特徴としては、頭部滑落崖付近に地すべり面の露頭（鏡肌と条線）が確認されたことと、移動形態として陥没帯幅が頭部 15m、中央部 35m、下部 20m と各ブロックの移動量にバラツキがあることがあげられる。

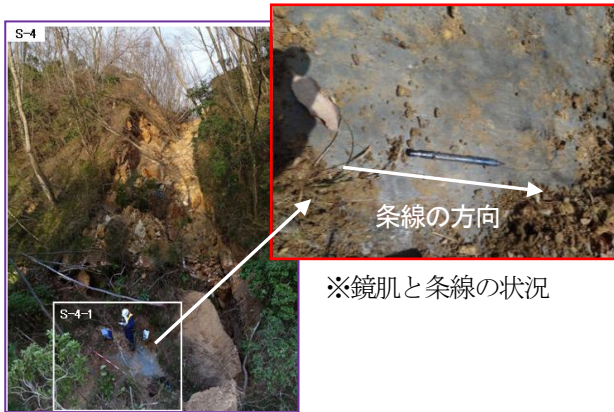
写真-2 頭部陥没帯の状況 (図-3 ①)

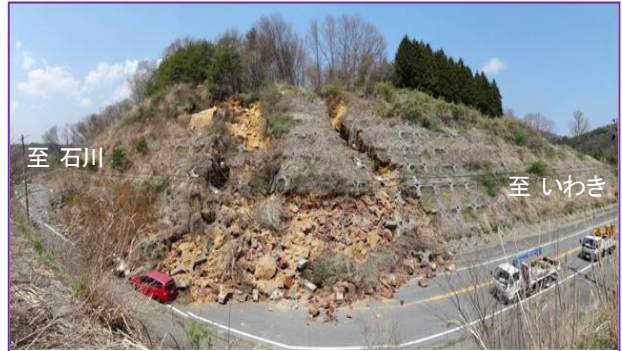
写真-3 既設アンカーが破断した状況 (図-3 ②)

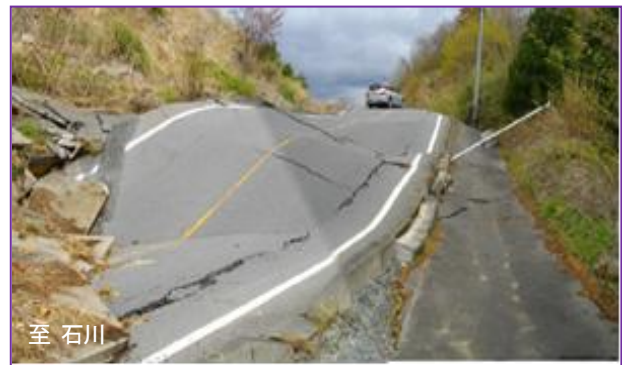
写真-4 隆起帯の状況 (図-3 ③)

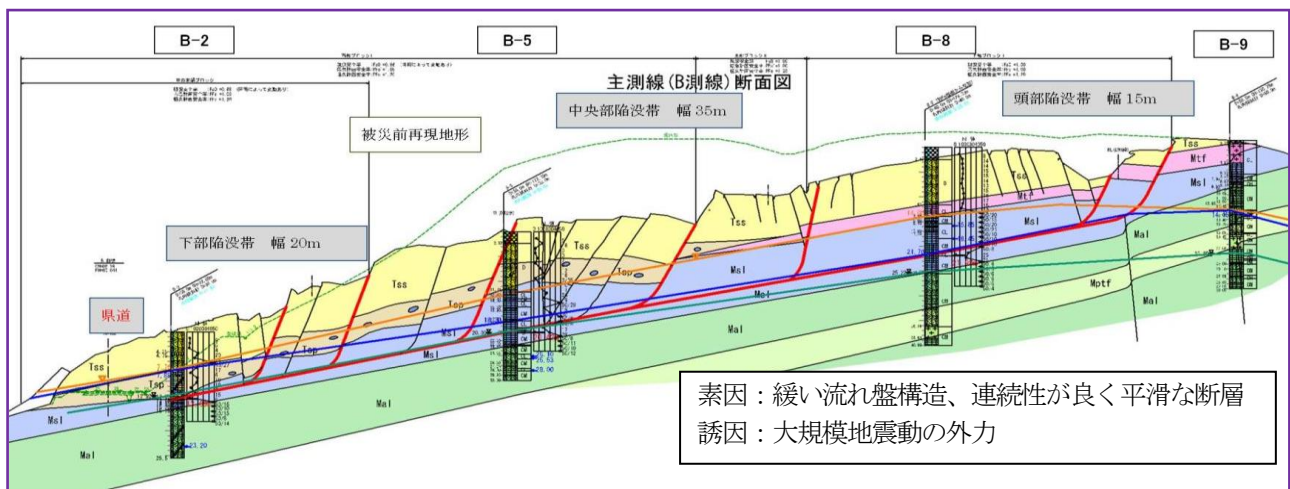
図-4 変状状況断面図

当該地の地質は、砂岩・泥岩からなる新第三紀中山層とこれを不整合で覆う砂岩を主体とする上高久層からなり、地層は南へ 10 度傾斜する。

下位の中山層の泥岩、凝灰岩には層面断層を伴い、連続性が良く、平滑な断層面が地すべりの地質素因となったと考えられ、地質断面から移動体がブロック化していることが確認できる。(図-4)
