北陸の急流河川における破堤事例の整理(その2)

専門技術研究会（急流河川）

本報告は、氾濫シミュレーション、平面2次元流況解析等の水理解析を用いて、破堤氾濫について、その特性を検証し、破堤する危険性が高い箇所を抽出する。さらに、破堤リスクの高い箇所における氾濫シミュレーションを実施し、破堤の特徴をより明らかにすることで、急流河川対策における課題を整理する。

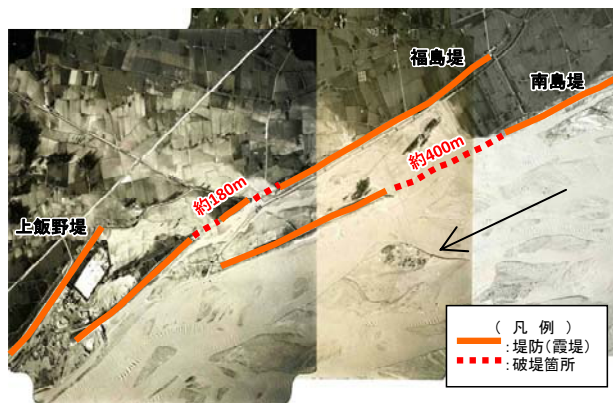
写真1-1 急流河川の破堤状況

S44年 黒部川 R6.4k (福島)

S44年 常願寺川 R17.8k (岩崎野)

H7年 姫川 R2.6k (上刈)

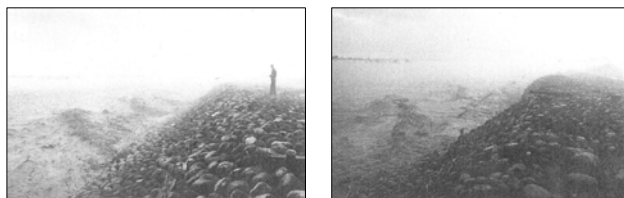
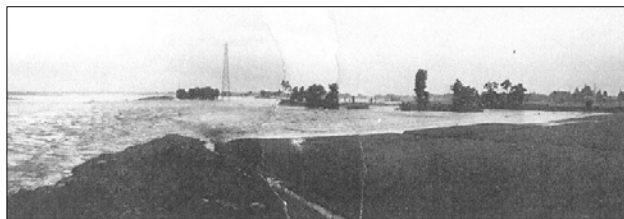
写真 2-1 南島堤護岸の破堤状況 (S44. 8. 11)

黒部川では、昭和 44 年 8 月 11 日洪水により、右岸 8.1K の南島で 400m、二番堤の福島で 2 箇所 180m 破堤した。愛本基準点で 14 時 45 分にピーク流量 5,661m³/s を記録したもので、観測史上最大である。破堤は、記録より 16 時 50 分といわれており、愛本基準点のハイドロから推定すると、ピーク流量発生から約 2 時間後となる。

破堤地点は常にお筋があたる水衝部であった。堤防の前面に 100m 程度の高水敷があり、天端幅は 14m と定規断面を満足していたが、木工沈床、空石張護岸が被災して破堤に至っている。また、堤防裏法尻で一部漏水が生じ、30 分程で一気に破堤に至ったと記録されている。

写真 2-1 に破堤状況を示すが、氾濫流が右岸扇状地を流下し、浸水面積約 1,050ha、家屋全半壊 7 戸、家屋浸水 846 戸の被害に及んだ。

①南島堤護岸の洪水状況

②南島堤護岸の欠壊状況

③南島堤護岸の破堤状況

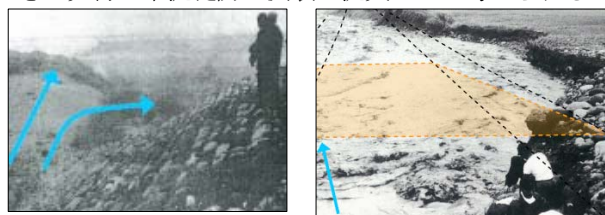
写真 2-2 岩峠野堤護岸の破堤状況 (S44. 8. 11)

常願寺川では、昭和 44 年 8 月洪水により、右岸 17.8K の岩峠野で約 280m 破堤している。幸いにも堤防が破堤した区間には二番堤があり、氾濫流が堤内地に被害を及ぼすことはなかった。

破堤は、記録より 11 日 14 時 50 分といわれており、ピーク流量発生から約 3 時間後となる。また、破堤地点の最高水位は、HWL を超過していたが、左岸側は流速も緩やかで、水深も 1.0m 程度で、かなりの偏流が生じていたとのことである。

破堤地点の天端幅 9.0m、余裕高 2.0m で HWL 以下が練石張、HWL 以上が空石張であり、十字ブロック (4 t) が根固工として幅 10.2m で敷設してあった。河床勾配は 1/49 と急峻で、洪水前に基礎高 (HWL - 4.5m) まで河床洗掘が進んでいたことが確認されている。写真 2-2 及び図 2-1 に示すとおり、聞き取りによれば、主流が右岸側の上滝床固の元付工に激突、オーバーフローして元付工の下流部の護岸が破壊、侵食され、約 10 分程で

約 280m の堤防が破堤に至ったとの話である。

これらの現象から堤防破堤のメカニズムとしては、洪水の主流が土石を伴い、元付工を溢流して、河床洗掘により根固工を流失し、あわせて堤防法面を破壊して、いっきに元付工下流堤防が決壊・流失したと考えられる。

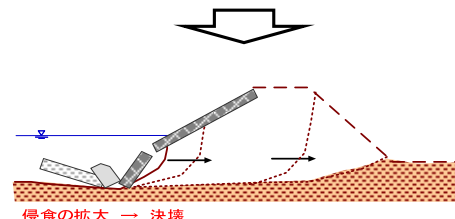
図 2-2 姫川の破堤メカニズム

破堤直後の調査結果によると、護岸は計画河床より 1m 下がりの根入れがあったが、平成 7 年洪水では水衝部となり計画河床高より約 1.7m 洗掘されている。ピーク時には、

11m/s 程度の流速が発生したと予想され、図 2-2 に示すとおり、①6t の根固めブロックは重量不足で流失した。

その後、②根固め工の保護を失った護岸基礎が流失し、

③法覆工の背面土砂が吸い出され、法覆工の幅方向に4m以上の空洞が生じた。④法覆工の自重により曲げ応力が護岸の耐力を上回った結果、法覆工が倒壊して、⑤破堤へと至ったものと推察されている。

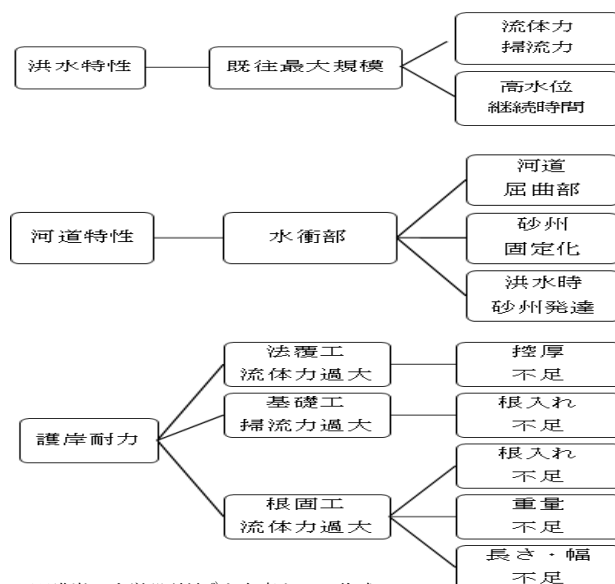
図 3-1 侵食破堤の Fault Tree Analysis

破堤に影響を及ぼす要因について、洪水特性、河道特性、護岸耐力³⁾の観点より整理して、図 3-1 に示すとおり、侵食破堤の Fault Tree Analysis を作成した。

洪水特性については、既往最大洪水規模の流体力（揚力、抗力）や掃流力、高水位継続により、激しい河床洗掘や侵食を引き起こし、破堤に至ったものと考えられる。河道特性については、湾曲外岸や砂州の固定化、川幅の変化による水衝部、洪水時の砂州の発達による水衝作用の増大などが挙げられる。護岸耐力については、洪水外力との相対関係にあり、設計上の平均的な外力に対する耐力が確保されていても、砂州の発達による偏流や構造物回りの激しい局所洗掘などにより、瞬間的に大きな外力が働く恐れも有り得る。

こうした複合的要因が作用する場合には、特に激しい河床洗掘とともに、護岸耐力を上回る外力が働くリスクを考慮しなければならない。

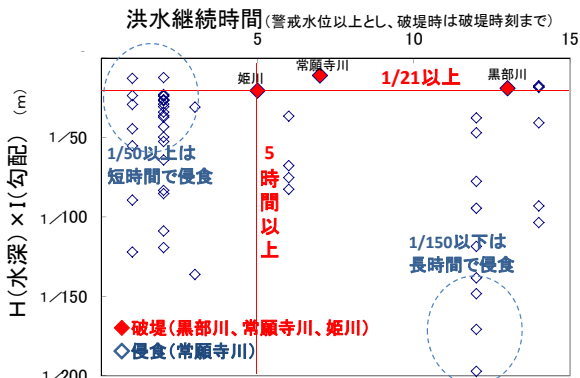
図 3-2 破堤・侵食と HI・高水位継続時間の関係

侵食破堤した 3 洪水は、 $HI \geq 1/21$ (摩擦速度 $u_* \geq 0.69\text{m/s}$)、高水位継続時間 ≥ 5 時間の領域となる。なお、常願寺川では、 $HI \geq 1/50$ で短時間の洪水でも河岸侵食が発生し、 $HI \leq 1/150$ では長時間の洪水で河岸侵食が発生している。

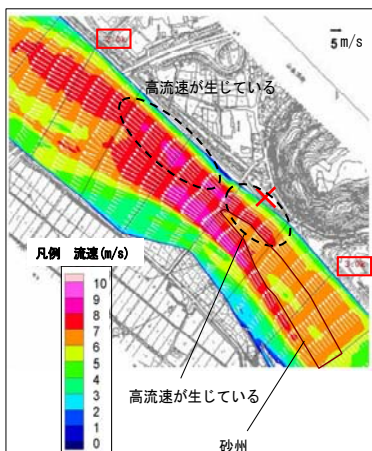
図 3-3 姫川流況解析の流速分布

姫川の破堤地点の解析結果による流速分布と破堤後の状況については、図 3-3 に示し、黒部川の河道法線形と S44 洪水氾濫流の状況については、図 3-4 に示すが、姫川、黒部川の破堤地点において共通する点は、堤防法線の屈曲部において、破堤が生じていることである。

河道断面一杯に流れ、直進する流水は、屈曲部の堤防を直撃して堤防を破壊するのである。護岸の根入れを深くし、根固め工を敷設していると言えども、流量上昇時に水衝部が深く掘られ乱され、その後、流量がピークに近くなった時に一斉に流されると考えられ、洪水時の深掘れはこれ以上となる恐れは潜在する。出水時において注視すべき箇所である。

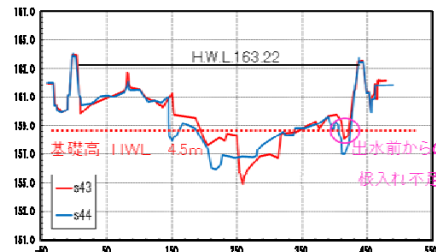
図 3-5 S43 年 常願寺川横断面 (岩峠野 17.7k)

常願寺川の昭和 44 年 8 月出水では、図 3-5 に示す昭和 43 年の横断測量結果から、出水前に既に護岸の基礎付近まで河床の洗掘が進行していたと推定される。このように河床洗掘が進行している状態で、土石を伴ったエネルギーの大きな流水が護岸に衝突することで、護岸崩落が生じたと考えられる。

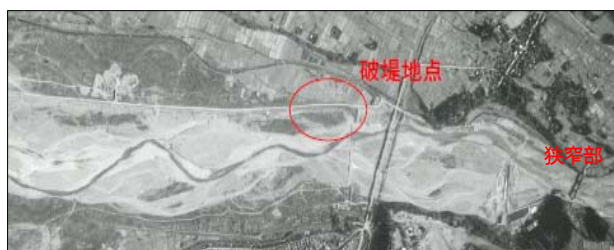
写真 3-1 S43 年 常願寺川河道平面形状 (岩峠野)

また当時の聞き取り調査によれば、右岸側の水位は上滝床固横堤 (HWL 高) を越えていたのに対し、左岸側は流速も緩やかで水深も 1.0m 程度で、偏流が生じていたものとされる。偏流の要因は、写真 3-1 に示すように、上滝床固の上流 18.7k 付近の狭窄部より下流において、左岸側が急激に拡幅していることで、流速が低減し、それに伴い左岸側へ土砂堆積が促進され、洪水流が右岸側へと寄せられたことが関係していると考えられる。

常願寺川の昭和 44 年 8 月出水では、出水前に既に護岸前面の洗掘が進行していたと推定されるが、出水前に洗掘が進行していなくても、比高差の大きな砂州が発達している場合、偏流が生じやすく、河岸や堤防に洗掘・侵食の力が大きく作用することで被災が生じる可能性が高くなると考えられる。

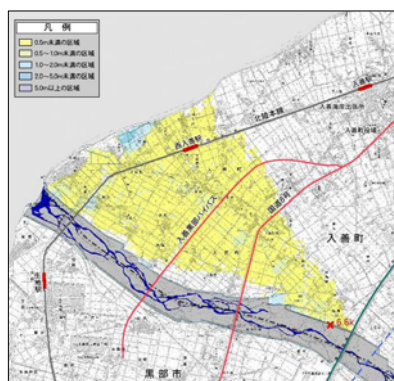
図 3-6 黒部川氾濫シミュレーション結果

図 3-6 に示す。黒部川の同地点で破堤した場合、その被害規模は、浸水面積約 1,294ha、家屋浸水 1,367 戸に及ぶ。

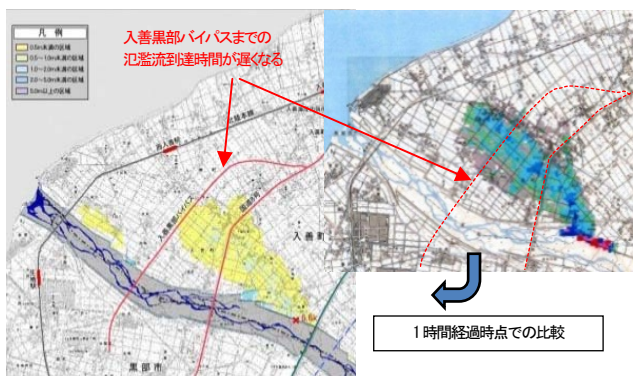
図 3-7 同一経過時刻における黒部川の S44 再現計算(右)と氾濫シミュレーション結果(左)

図 3-7 は、破堤 1 時間後の氾濫流の拡散状況を両者比較したものである。計算条件等が異なり一概に言えないが、氾濫流の拡散速度が鈍る傾向が見られた。

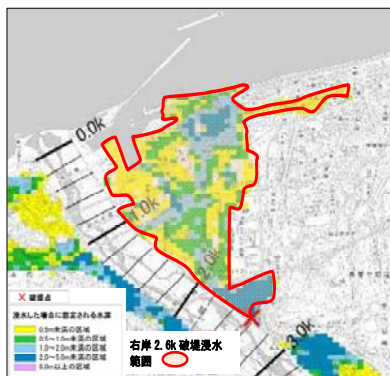
図 3-8 姫川氾濫シミュレーション結果

の地形データを使用し、推定ピーク流量 $4,400\text{m}^3/\text{s}$ のハイドロで試算している。姫川の同地点で破堤した場合、その被害規模は、浸水面積約 186ha、家屋浸水 950 戸に及ぶ。これは、2.3)で述べた被害実績よりも、格段に大きくなっている。

この理由としては、①実績と試算の破堤タイミングが異なり、試算のほうが破堤時の流量が大きいこと(実績はピーク流量 2 時間半後の減水時の破堤で、試算はピーク破堤)、②実績に比べて試算の破堤幅が 5 倍以上であること、③実績では、破堤後の水防活動等で約 380 個ものブロック投入により、流向を制御して被害の軽減を図ったこと等が挙げられる。

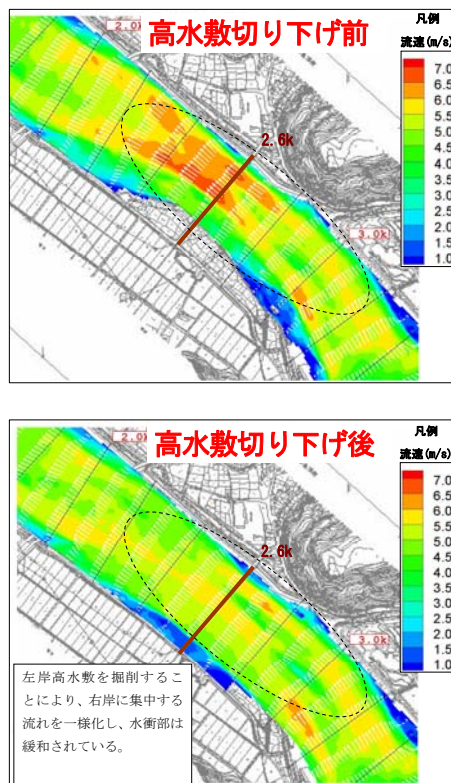
図 3-9 姫川高水敷切り下げ前(上)と切り下げ後(下)の流速分布

姫川の破堤事例では、砂州の固定化等に伴う対岸への流速増大が課題と考えられることから、その影響を把握するため、図 3-9 に示すとおり、平面 2 次元流況解析を実施した。 $4,400\text{m}^3/\text{s}$ 流下時で、左岸高水敷は水没せず、右岸側に流水が集中し、護岸前面の流速の増加を確認している。その対策として、左岸高水敷部の河道整正を実施し、流下能力不足解消と水衝部緩和の効果を図ることを河川整備計画で位置付けている。

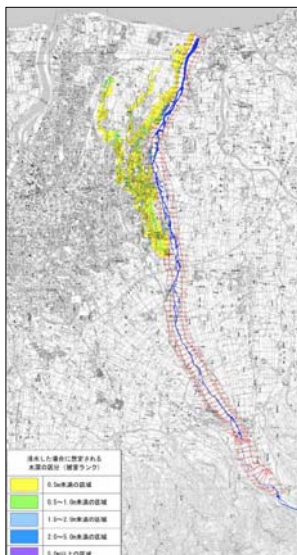
図3-10 常願寺川氾濫シミュレーション結果

このような被災は、常願寺川にあってどこでも起きる恐れがある。特に、縦断勾配が急から緩へと変化する9K前後は、砂州の移動・発達とともに、掃流力による侵食（ $H I > 1/50$ ）も懸念される区間であり、3-2で述べた破堤のリスクが高い場所である。そこで、富山市の都市機能の中枢が集中する左岸側、10.0K地点で破堤した場合の影響を氾濫シミュレーションにより試算した。

河道及び流域形状は、それぞれ平成20年、19年の地形データを使用し、1/150確率規模の洪水ハイドロで試算している。図3-10に試算結果を示すが、その被害規模は浸水面積768ha、家屋浸水5,675戸、想定被害額は約660億円に及ぶ激甚災害である。
