国道18号妙高大橋の維持管理について

国道18号妙高大橋は、2009年にPCケーブル破断が確認され、現在架替え事業を進めている。架替えが完了するまでの間、現橋を安全に供用するため、定期調査・計測等を行い必要に応じて保全対策を実施するとともに、緊急時の対応方針等をまとめた維持管理マニュアルを作成して日常管理を行っているところである。損傷の発見から5年以上が経過したため、これまでのモニタリング状況やPCケーブル追跡調査、載荷試験等について、中間報告を行う。

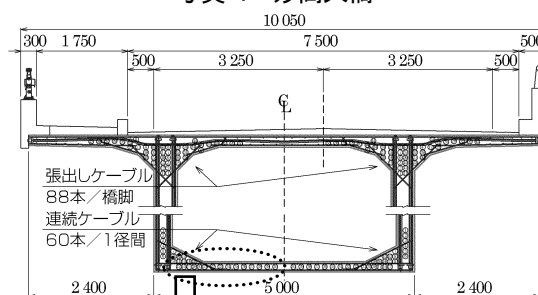
図-2 破断発見箇所断面

国道18号妙高大橋は新潟県妙高市に位置し、大田切川に架かる橋長300mの4径間連続PC箱桁橋である(写真-1, 図-1)。本橋は1972年に、当時の最新技術であるプレキャストセグメントカンチレバー工法によって架設され、約45年間に亘り、主要幹線道路として供用されてきたところであるが、2009年度の補修工事の際に、第1径間中央で9本のPCケーブル破断が確認され(図-2, 写真-2)、その後の詳細調査で全ケーブル504本中、計22本の破断が確認されたため、抜本対策として架替えを計画しているところである。破断の要因は、橋面等からの漏水がシーす内に侵入し、PC鋼材が腐食したためと考えられる。架替えまでの間、現橋を安全に供用するため、外ケーブル補強等の緊急対策の他、定期的なモニタリング監視や載荷試験による安全性の確認、維持管理マニュアルに基づく日常管理を行っているところである。

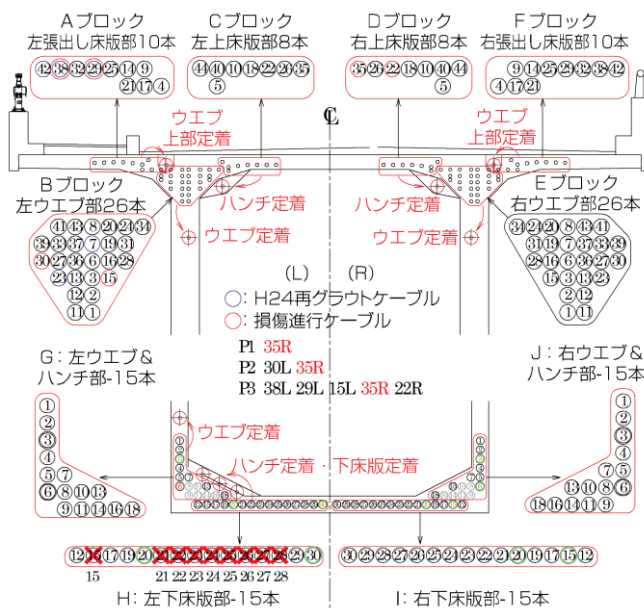
図-6 ケーブル配置と損傷状況

- 図-6 にケーブルの配置と損傷状況を示す。これによれば張出しケーブルは、防水層設置等の補修対策を講じたにもかかわらず、湿潤状態箇所や腐食進行箇所が存在する。特に、定着位置で分類した A, B, D ブロックでの損傷進行が顕著である。これは、歩車道境界付近の床版上面の土砂化や、車道中心の防水層継目からの浸水が原因と考えられる。
- 定点観測以外の調査孔で、素線破断の進行を内視鏡追加調査で確認した。すでに別の箇所で破断確認していた B ブロック張出しケーブル P1-15L で新たに素線が消失しており(写真-4)、損傷進行が明らかとなった。
- 連続ケーブルへの浸水は治まり、湿潤状態は改善されている。桁端部の浸水対策や排水装置補修等の効果によるものと考えられる。

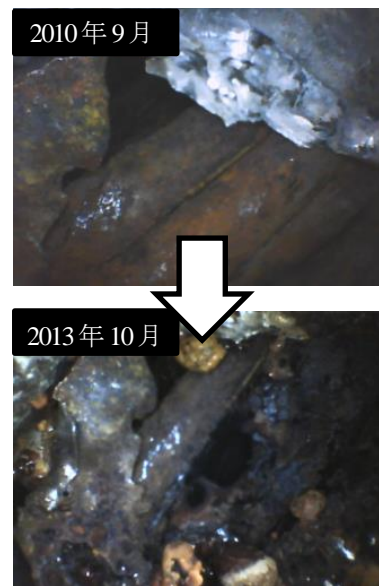
写真-4 素線破断したケーブル (P1張出し 15L24BL)

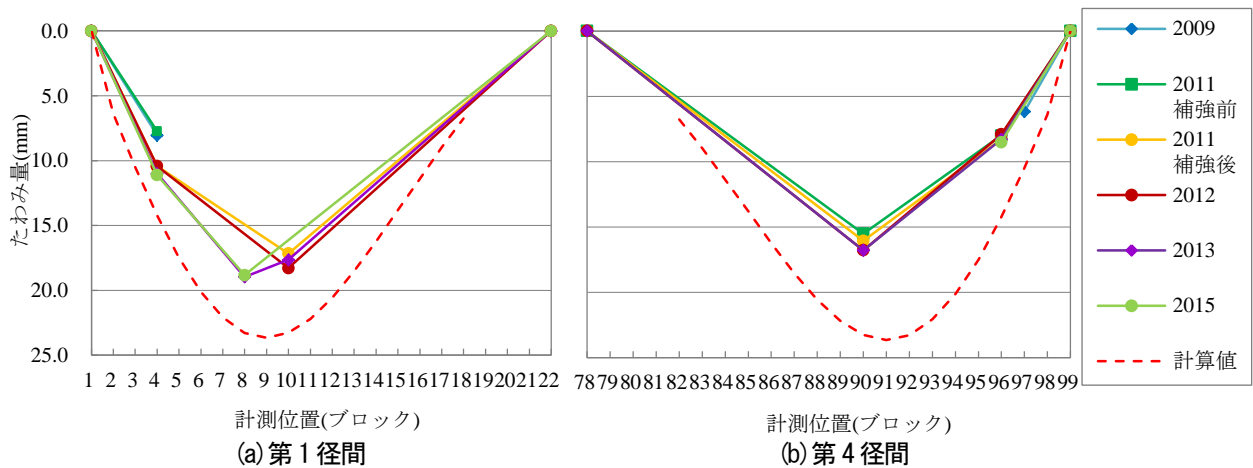
図-7 荷重試験

図-7 に荷重試験の結果を示す。これによると第1径間および第4径間のたわみは、計算値より小さな値を示している。しかしながら第4径間と比べると、第1径間のたわみはわずかに大きい値を示している。これは損傷程度が影響していると考えられる。

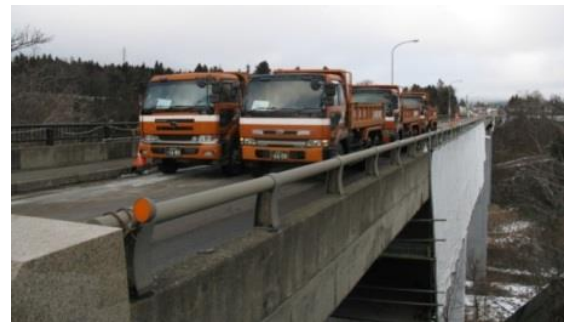
写真-5 荷重試験

載荷試験は破断発見時からこれまで計6回実施し、安全性を確認している。載荷試験では、20tダンプ6台を用いて、計120tを試験荷重とした(写真-5)。なお、120t載荷はB活荷重曲げモーメントの約半分に相当する。載荷試験は、損傷の激しい第1径間と、比較的損傷が軽微な第
