平成30年7月豪雨による肱川阿蔵箇所でのパイピング被災状況とメカニズムの一考察

松山 海人¹・三國 宣仁¹

¹四国地方整備局 大洲河川国道事務所 工務第一課 (〒795-8512 愛媛県大洲市中村210)

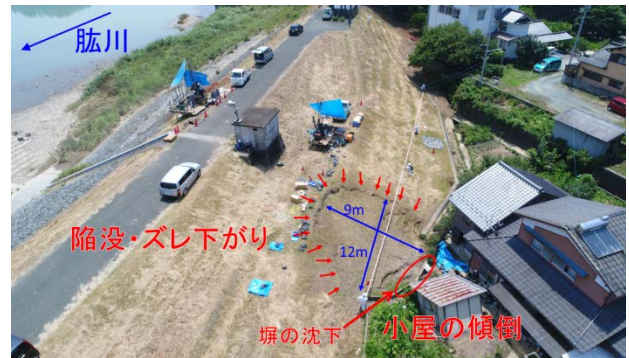
図-4～図-6に被災状況写真を示す。堤防法尻では噴砂を伴う激しいボイリングが発生し、隣接する小屋では約1mの沈下と35度の傾斜が生じ、もう一棟の母屋では数度の傾斜が生じた。また、法面では、およそ12m（縦断方向）×9m（横断方向）にわたって10～50cm程度の陥没が生じ、法尻付近の用地境界ではブロック塀が10～30cm程度沈下した。また、上流側でも小規模な噴砂や法尻での陥没が発生した。

図-4 堤防裏のり面の陥没・ズレ下がり状況全景

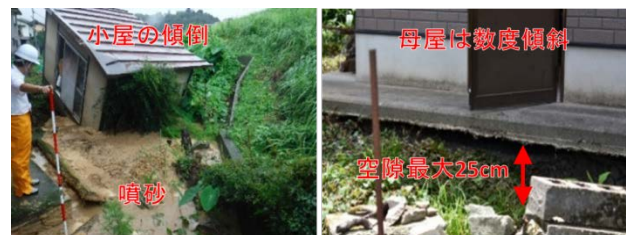
図-5 左：小屋の傾倒・噴砂状況 右：母屋の被災状況

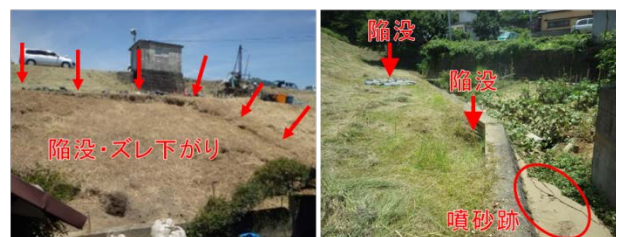
図-6 左：法面変状状況 右：上流側被災状況

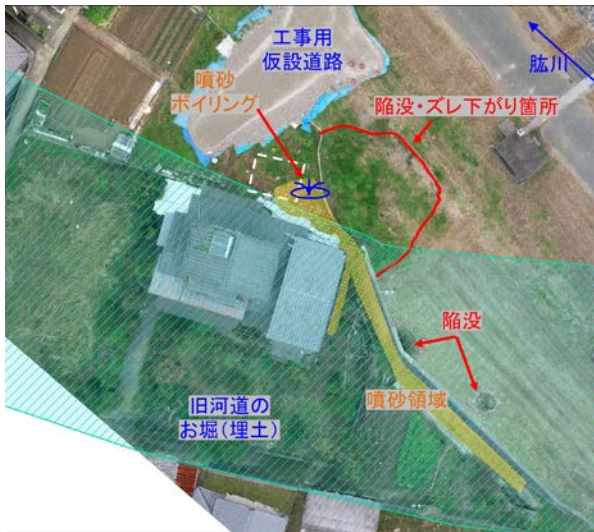
図-7に被災から4ヶ月後に撮影したUAVによる全景写真を示す。大きく沈下・傾倒した小屋は撤去され、母屋を撤去するための工費用仮設道路が施工されている。同図には激しくボイリング（噴砂）した箇所以外に小規模な噴砂が発生した範囲やお堀を埋め立てた埋土の範囲も示している。激しくボイリングが発生したのは、お堀の埋土と法尻が交わる箇所である。また、小規模な噴砂が発生した範囲は、上流側法尻付近の埋土の範囲で発生している。

図-7 被災地のオルソ画像

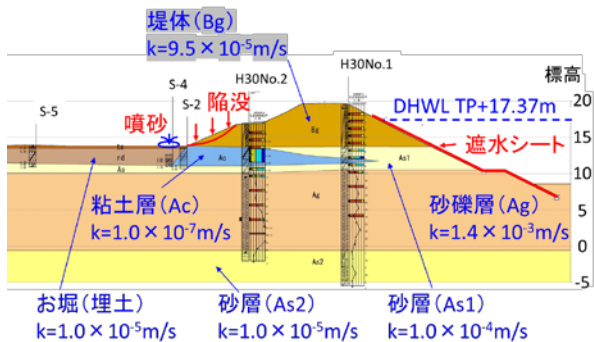
基礎地盤には主に透水性の良い砂礫層 (Ag) が分布し、その上には砂礫層 (Ag) に比べ透水係数が1/10程度小さな砂層 (As1) が分布するいわゆる複層構造を呈している。川裏側には粘土層 (Ac) が分布するが、法尻より川裏側ではシルトを含んだ角礫からなる緩いお堀の埋土が分布する。埋土は砂礫層 (Ag) に対し透水係数が1/100程度小さく、被覆土層として作用するものと想定した。噴砂 (ボーリング) は、粘土層 (Ac) と埋土の境界付近の埋土内で発生している。

堤体は透水性の良い砂礫 (Bg) からなるが、川表側には既設の遮水シートがあり、河川水が直接堤体には入りにくい構造となっている。

図-8 想定地質断面図及び透水係数

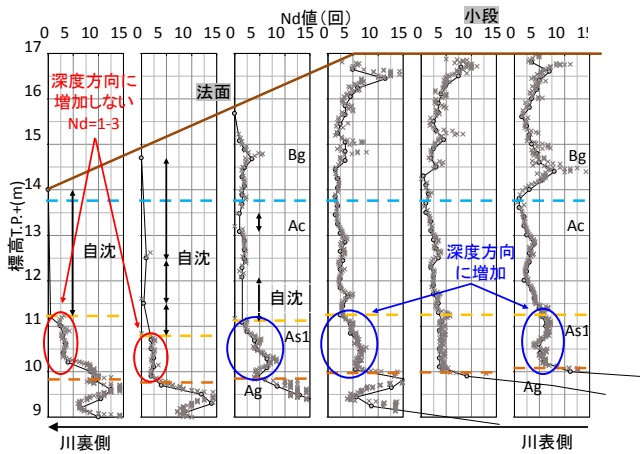
図-11に堤防横断方向の代表的な試験結果を示す。陥没した法面上では粘土層 (Ac) 内に自沈箇所が多い。滑落崖より外の小段の下に分布する砂層 (As1) では深度方向にNd値は大きくなるが、噴砂した法尻付近の砂層 (As1) では相対的にNd値が小さく (概ねNd値 ≤ 3)、かつ深度方向にNd値は大きくならないことから、パイピングによって緩みが生じた可能性がある。

図-11 堤防横断方向 ミニラム調査結果

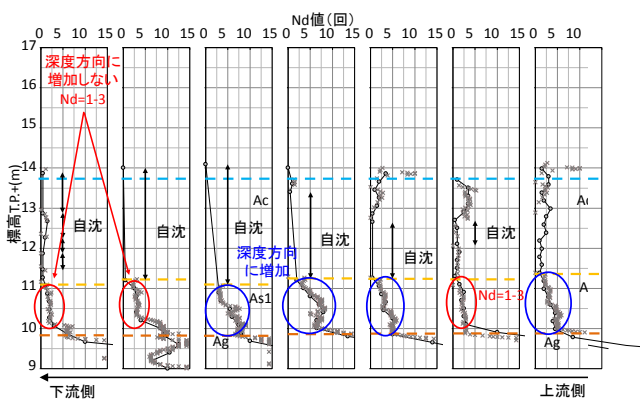
図-12 堤防縦断方向 ミニラム調査結果

図-12に堤防縦断方向の代表的な試験結果を示す。粘土層 (Ac) 内の自沈の程度は、噴砂した下流方向に向かって大きくなる傾向にある。砂層 (As1) の緩みも同様に、下流側では緩みの影響と評価できる箇所が分布するが、上流側では緩みによる乱れの影響は比較的少ない。

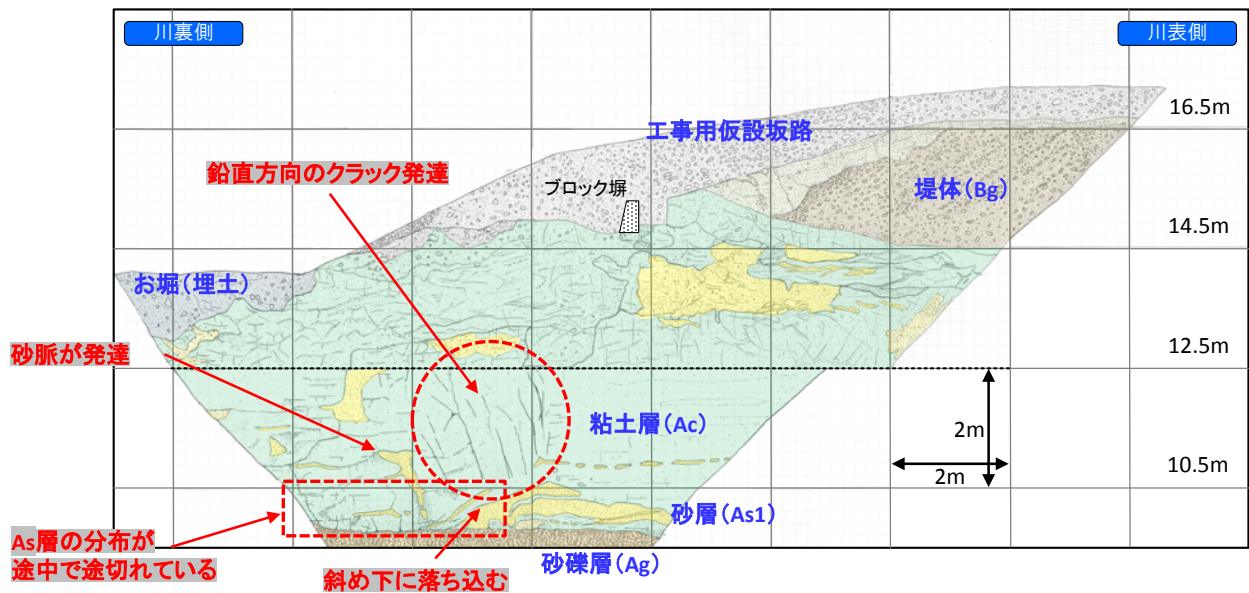
図-15に下流側堤防横断方向の堤防開削調査結果を示す。砂礫層 (Ag) の上に分布する砂層 (As1) は川裏方向に向かい斜め下へ落ち込み、分布が途中で途切れている。途切れた箇所からは砂脈が発達し、その周りからは鉛直方向のクラックが発達している。図-17に砂脈及び噴砂した砂の粒径加積曲線を示す。砂脈及び噴砂の粒度分布は砂層 (As1) とよく一致することから、両者は砂層 (As1) に由来するものと考えられる。このことから、

もともと水平方向に連続して分布していた砂層 (As1) がパイピングによって噴砂として地表面に吸出され、一部は砂脈となって粘土層 (Ac) に貫入することで陥没が生じたものと考えられる。鉛直方向のクラックは、粘土層 (Ac) が陥没した際に発達したものと考えられる。

図-15 下流側堤防横断方向 堤防開削調査結果

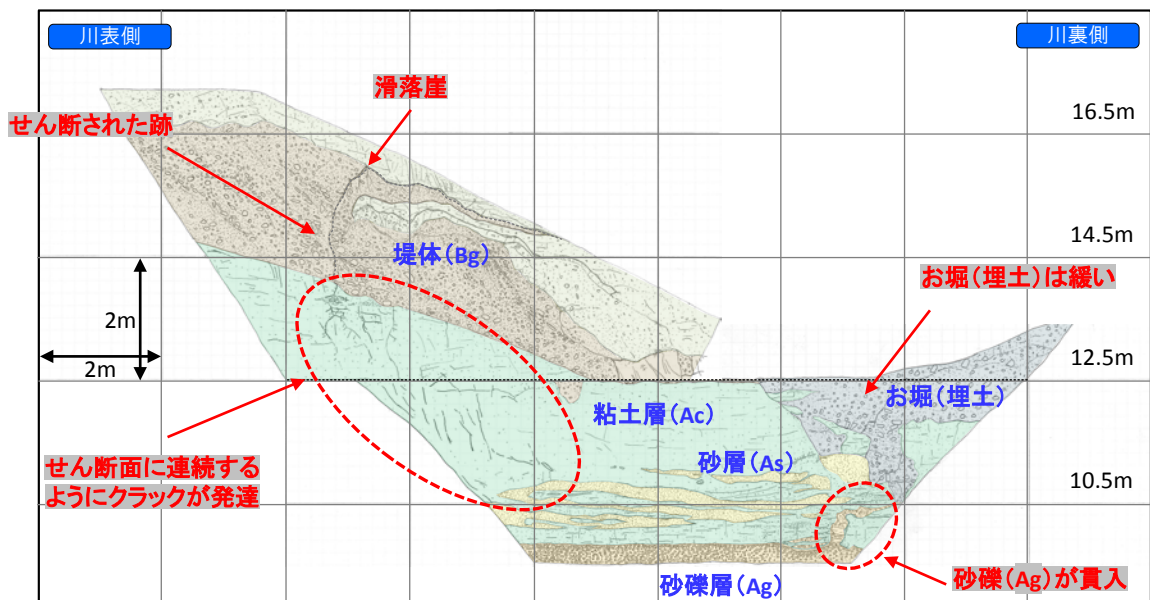
図-16に上流側堤防横断方向の堤防開削調査結果を示す。堤防法面には滑落崖が見られ、堤体 (Bg) 内にもせん断された跡が確認できる。また、これに連続するように粘土層 (Ac) 内でもクラックが発達している。川裏側にはくさび状にお堀の埋土が分布し、埋土はスコップで軽くなると簡単に崩れるくらい緩い状態にある。粘土が薄くなるくさび状の埋土の下端で砂礫層 (Ag) が埋土内に貫入している。下流側で見られたような砂層 (As1) の吸出しは確認できないことから、下流側とはやや違うメカニズムで変状した可能性が高く、上流側断面はすべりの影響の方が強いと考えられる。

図-16 上流側堤防横断方向 堤防開削調査結果

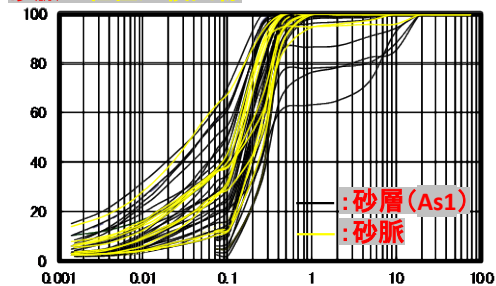
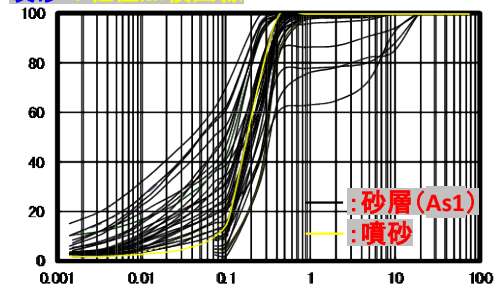
砂脈及び噴砂は砂層 (As1) を由来とする

図-17 砂脈及び噴砂の粒径加積曲線

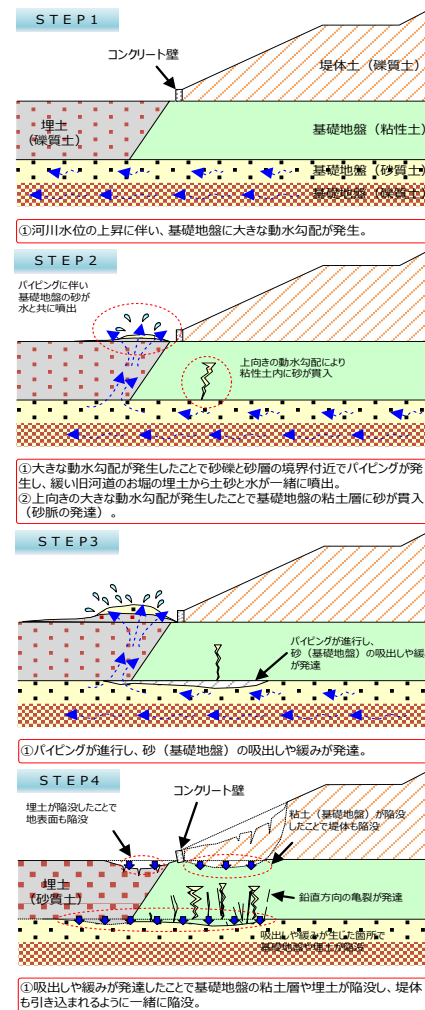
STEP1：水位の上昇に伴い、基礎地盤に動水勾配が発生。

STEP2：砂礫と砂層の境界でパイピングが発生、砂層の多くは埋土から地表面へ水と一緒に噴出。一部の砂層は鉛直方向の揚圧力により粘土層に貫入（砂脈の発達）。

STEP3：パイピングが進展し砂層に吸出しや緩みが発達。

STEP4：砂層が吸出されたことで粘土層や埋土が陥没し、それに伴って堤体も一緒に陥没。

図-18 被災メカニズム

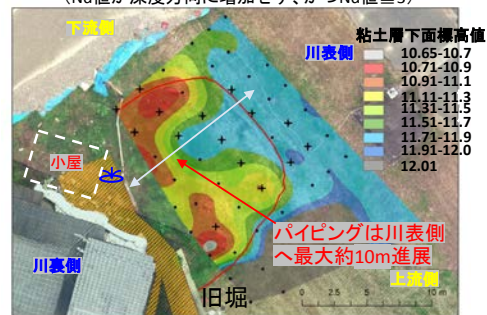
ミニラムの結果は開削調査の結果とよく整合し、粘土層の下面深度を概ね捉えていた。そこで、ミニラムの結果をもとに粘土層の下面標高を評価した。図-19に粘土層の下面標高コンター図を示す。粘土層の下面標高は法尻付近で低くなっており、特にボーリングが発生した下流側では堤防横断方向にも面的に低くなっている。また、同図には砂層が緩んでいるものと評価できるNd値が深度方向に増加せず、かつNd値 ≤ 3 の箇所を+印で示している。この結果、被災地では法尻から川表に向かって最大で10m程度、堤防敷幅の約1/4程度パイピングが進展したものと推測した。一方、対策工として基盤漏水対策のための矢板工法を不透水層まで施工したため、今後パイピングが更に進展する可能性は低いものと考えられる。

+ ミニラムで砂層に緩みが見られた地点 (Nd値が深度方向に増加せず、かつNd値 ≤ 3)

図-19 粘土層下面の標高コンター⁴⁾
