一般国道32号「池田第一橋」における異常音発生の詳細調査報告

¹ 四国地方整備局 徳島河川国道事務所 道路管理第二課 (〒770-8554 徳島県徳島市上吉野町3丁目35)

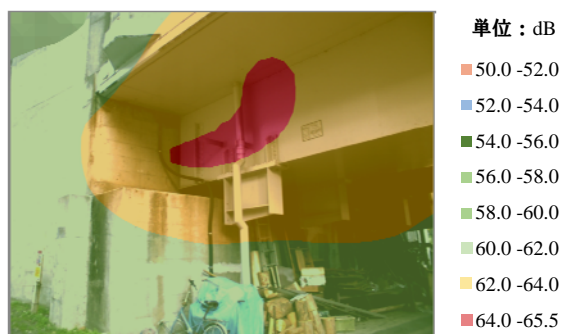
図-7 ビームフォーミングのコンター図 (No.1 : G1)

ビームフォーミング法による調査の結果、異常音は桁端部より発生していることは特定できた(図-7,8)。また、多少広範囲で音源が確認されたが、これは、発生した異常音が箱桁内で反響していることが原因と考えられる。

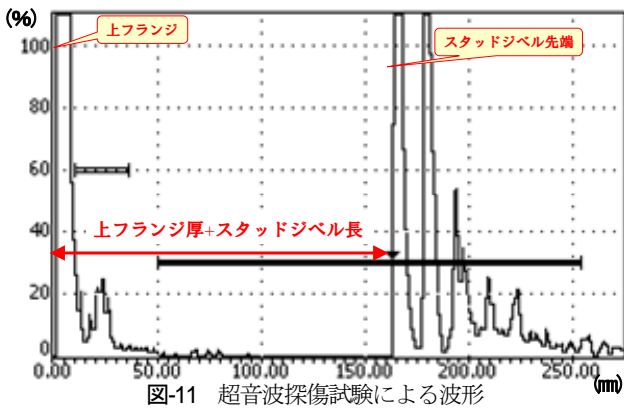
図-11 超音波探傷試験による波形

箱桁内部より、スタッドジベル溶接部について超音波探傷試験を実施した(写真-3)結果、ジベル溶接部においても破断等の損傷は確認されなかった(図-11)ため、スタッドジベルは健全であると考えられる。

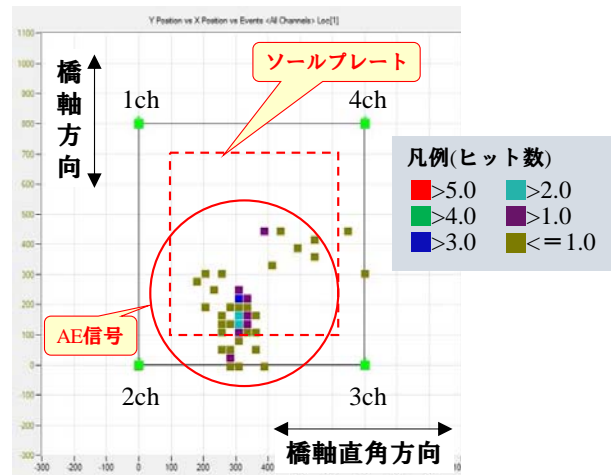
図-14 AE法によるヒット数の分布 (G1 下フランジ)

AEセンサを各4点設置し、調査を実施した。その結果、下フランジ面にセンサを配置したケースにおいて、支承のソールプレート付近で信号が確認された。このことから異常音の発生原因は支承であると考えられる。(表-2, 図-14, 15)

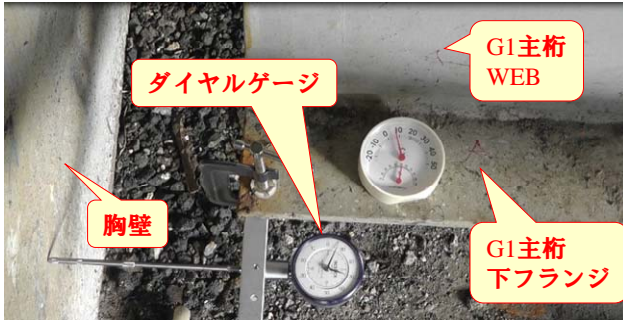
写真-5 桁の挙動調査状況

桁の挙動調査を実施した結果、桁の水平移動はスムーズではなく、ギギギと引っかかるような非線形な挙動を示し、その挙動に合わせて異常音が発生していることを確認した。

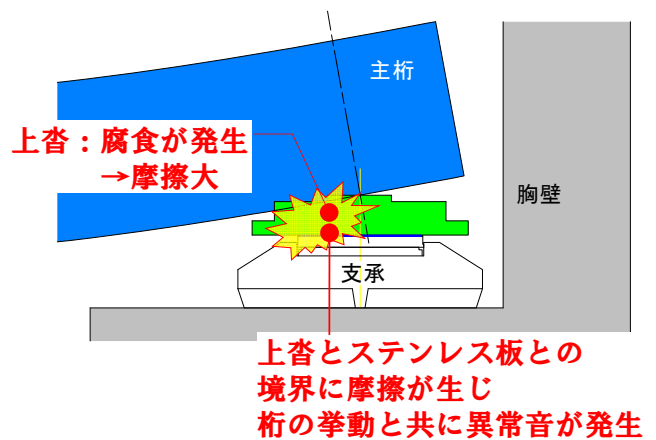
図-18 支承の構造と異常音発生箇所

超音波探傷試験の結果、スタッドジベルが健全であることや AE 法で支承付近から弾性波が発生していること、および桁の挙動調査より可動支承であるにも関わらず、桁がスムーズに挙動せず、引っかかりながらスライドしていることから、支承の上沓が腐食し、上沓とステンレス板の摩擦が大きくなり、桁の水平移動時に異常音が発生しているものと考えられる（図-18）。

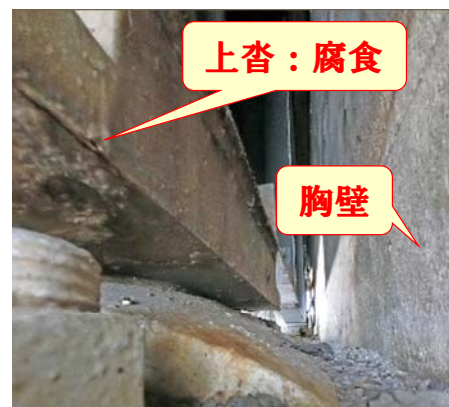
写真-6 上沓の腐食

本写真は、支承の胸壁側の狭いスペースで撮影したものである。腐食が発生していないように見えた支承も胸壁側から見ると上沓に腐食が確認できた。

前述のとおり可動支承の腐食により桁の挙動時に異常音が発生していることが特定できたが、支承に傾きやセットボルトの緩みがないことから、比較的、支承は健全であると判断できる。さらに現状では桁端部において路面からの漏水対策を実施済みであり、漏水がないため、腐食が急速に進む可能性は低いと判断し、当面経過観察を行うこととした（写真-7,8）。

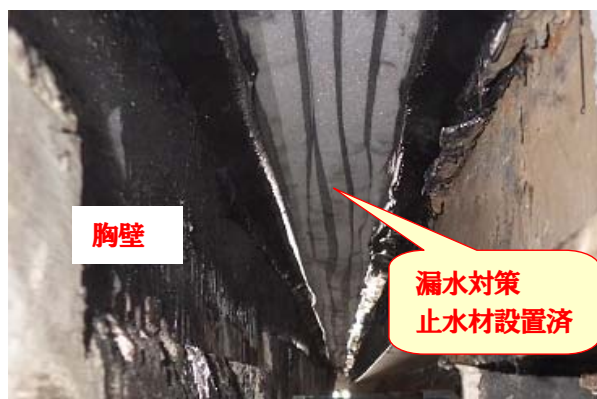
写真-7 漏水対策済写真、桁端部の漏水なし

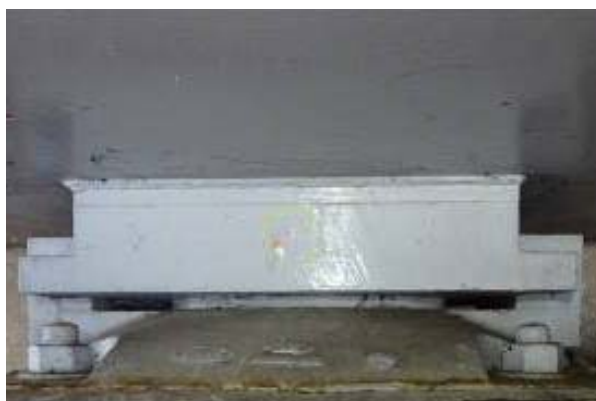
写真-8 支承の状況写真、傾きやセットボルト緩みなし
