水圧変動下での鋼管矢板による 大水深締切について

加藤 達也¹

¹近畿地方整備局 浪速国道事務所 工務課 (〒573-0094 大阪府枚方市南中振3-2-3)

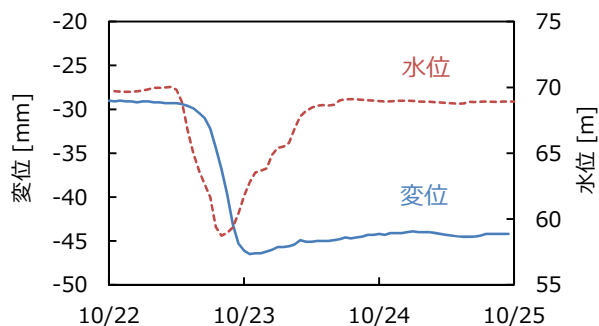
図-13 2017年の台風21号通過時の鋼管変位とダム湖水位

全鋼管矢板打設完了後から流入部本体のコンクリート打設完了（2016年11月～2019年3月）までに天ヶ瀬ダムが洪水調節を行った出水のうち、最大のものが2017年の台風21号であった。そのときの鋼管矢板の変位とダム湖水位を図-13 に示す。計測機器は鋼管矢板 No. 20 の頂部に設置されたもので、変位は半径方向で表しており、締切内側へ変位する場合にプラスとなる。図-14 に示す区間2 の鋼管矢板 No. 21 の解析において、洪水時制限水位 0. P. 72.0 mから最低水位0. P. 58.0 mへ水位低下させたときの変位は10次掘削後で242 mmであったのに対し、このときの変位は約16 mmであった。この要因は、解析よりも水位の変動幅が小さかった（約10 m）こと、流入部本体コンクリートの打設が0. P. 47.5 mまで完了しているため鋼管矢板の安定性が高まったことが考えられる。水位が上昇後も鋼管の変位が戻らないのは、残留応力が原因と考えられる。1ヶ月経過後も変位は約-40 mm までしか戻らなかった。

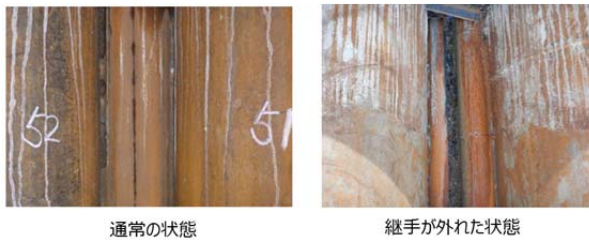
図-15 継手の変状

流入部立坑において、掘削途中の段階（10 段支保工設置時）に図-15 のように一部の継手が外れて鋼管矢板が締切内側に変位していることが確認された。また、図-16 のように一部の鋼管矢板が内側に押しつぶされていることも確認された。

これらの変状が生じた箇所は締切の地山側であった。地山は亀裂が多いため緩みややすい状態であった。そのため山側から緩み土圧が作用し、これらの変状が生じたと考えられる。このことから今後類似の施工時には、地山の緩みに留意する必要がある。

鋼管矢板継手が外れた位置からの湧水は、ほとんど発生しなかった。これは、継手が外れるリスクや止水の信頼性向上のために、背面側に薬液注入を実施して止水強化を図った結果と考えられる。この事象が発生してから本体の構築が完了するまで1年以上かかることから、継手が完全に外れているところに関しては鋼管背面に薬液注入を再度行った。

継手には鋼管矢板締切全体の変位を抑えるためのせん断抵抗力を期待する設計となっている。そのため、継手が外れた部分はせん断抵抗力の不足部分を補うために図-17に示すような追加せん断プレートを設置した。
