# ヨシによる取付護岸の 浮上り現象に関する調査報告

小林 美千代

関東地方整備局 利根川上流河川事務所 守谷出張所 (〒302-0116 茨城県守谷市大柏355-7)

利根川の中流部にある田中調節池内周囲堤の樋管取付護岸の補修作業中に、護岸ブロックが帯工より10cm程度浮き上がっているのが発見された。目地部分からはヨシが生えていたことから、ブロックとその下の砕石および遮水シートを剥がしたところ、ヨシの地下茎が遮水シートの下に密生しているのを確認した。本調査では、現場および机上調査を通じ護岸が浮き上がった原因がヨシの地下茎の密生にあるのかを確認した結果を報告するとともにヨシの育成が護岸を持ち上げるに至るシナリオを推定し、推定シナリオに基づいた護岸浮き上がりの再発防止策(案)を提案する。

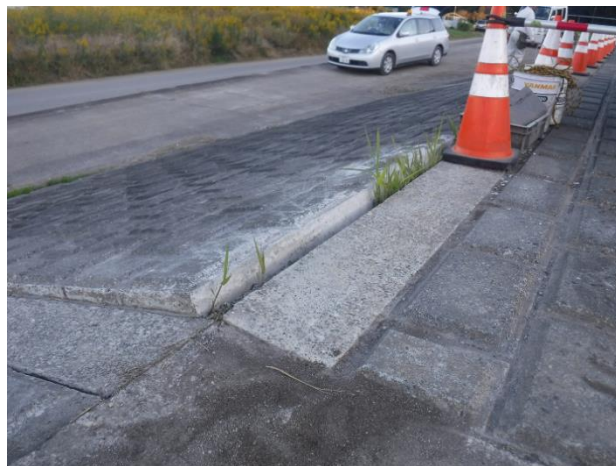
守谷出張所においても日常的な巡視、堤防点検や河川構造物点検、安全利用点検、維持業者による日常的な観察等を確実に実施してきたところではあったが、今回、全ての監視、観察の網をすり抜け、護岸ブロックの浮き上がりを見逃すという事態が発生した。(図-1)

図-1 浮き上がった護岸ブロック(隣接区画)

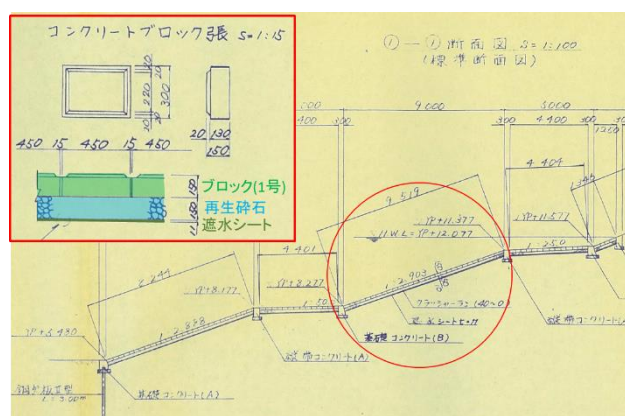
図-2 当該護岸の完成図

当該護岸は樋管改築の際、旧樋管撤去後の1990年に施工された。築堤土（拡幅）は近隣利根川高水敷より採取されており、現況においてもヨシが生えていることから、当該築堤土へのヨシ片の混入の可能性が推察された。また、構造は護岸ブロック（310kg/m<sup>2</sup>）モルタル目地、150mmの碎石、遮水シートが設置されており（図-2）、帯工と接着されたL型の補助シート上にラップされ、横帯と護岸ブロック間の隙間には伸縮目地が設置されている。（図-3）

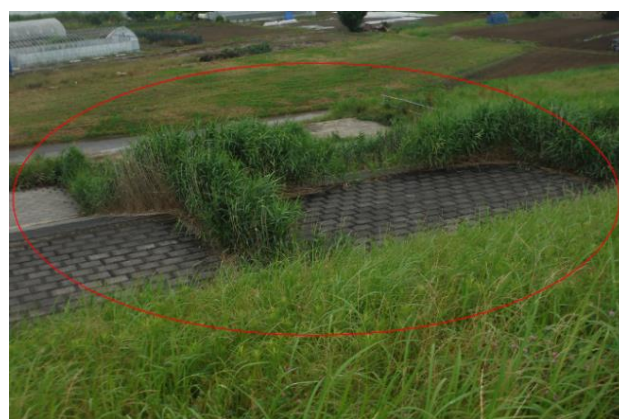
資料検索の結果護岸が補修された履歴は無かった。歴代の維持工事の技術者に確認したところ、最近では2020年8月および2018年5月にヨシ除草の記録がありそれ以前は記録が無い。図-4は2020年の除草前6月に撮影されていたヨシの繁茂状況の写真。

図-4 当該護岸上に繁茂するヨシ(2020年6月)

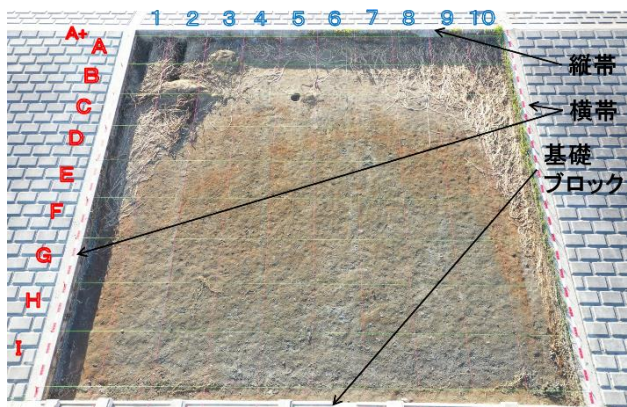
地下茎は砕石上面と遮水シート下に存在しており、砕石上面では両側の横帯と上部縦帯沿いに分布していた。

遮水シート下でも同じように分布をしているが、横帯沿いは、上に向かう程増加し、縦帯沿いが最大となる。地下茎は全体的に上に向け、半円状に存在している。また、地下茎分布の下側に水跡のような茶色の染みが分布していた。(図-5)

図-5 メッシュ分割と地下茎等の分布(シート下)

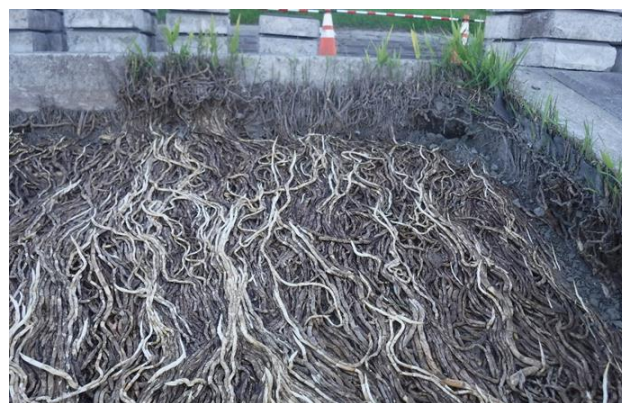
区画全体の土質は砂分が多めの砂質土が均一に分布している状況だった。また、横帯から伸びた地下茎は密にマット状に絡まりながら上方向、斜め方向に進んでいた(図-6)。縦帯から伸びた地下茎は一度下方向に向かった後半円を描きながら上方向に戻る傾向が見られた。

図-6 シート下の地下茎の状況(A10 メッシュ)

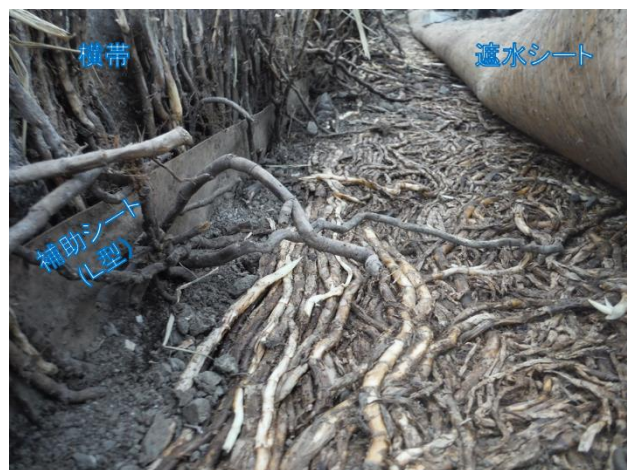
横帯部では、地下茎は遮水シート下から補助シート下を通り帯工の接着部を突き抜けて地上部へ至るのが多数であった。(図-7)

図-7 遮水シートと横帯の接着部(上方向を望む)

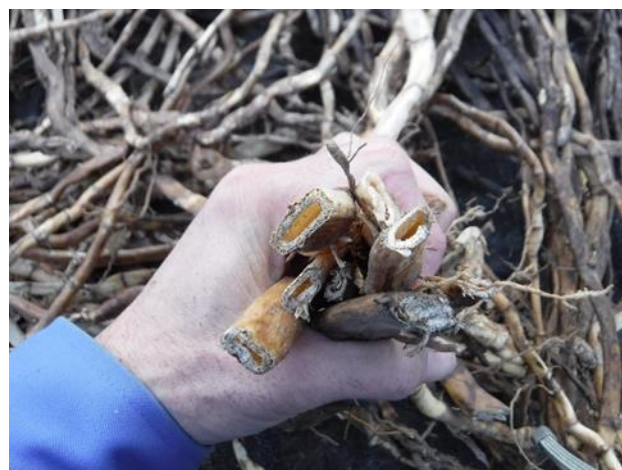
目視観察において地下茎は全てつぶれた形だったことから(図-8)、任意の21本の断面の縦横サイズをノギスにて計測した(表-1)。その結果、平均縦横比は1:2.4(扁平率0.59)となり、護岸ブロックからの強い圧力を受けながら伸長していったことが推察された。

図-8 地下茎の断面(楕円形に成長)

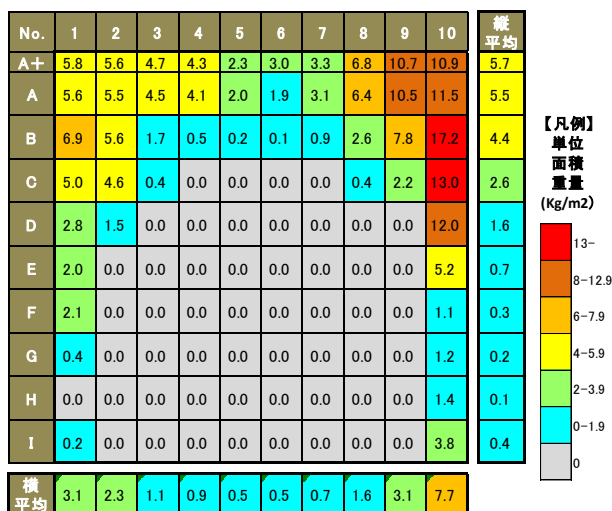
図-9 地下茎重量の平面分布 (赤>灰)

メッシュ毎に地下茎を切り分けビニール袋に入れて、重量を調査した。目視観察と同じく横帯沿いは上に向かうにつれ、縦帯沿いは両側の横帯に向かうにつれ重量が増していることが明確にわかる。最大はB-10ブロックの17kg/m<sup>2</sup>であった。中央と基礎ブロック沿いには存在しない。(図-9)

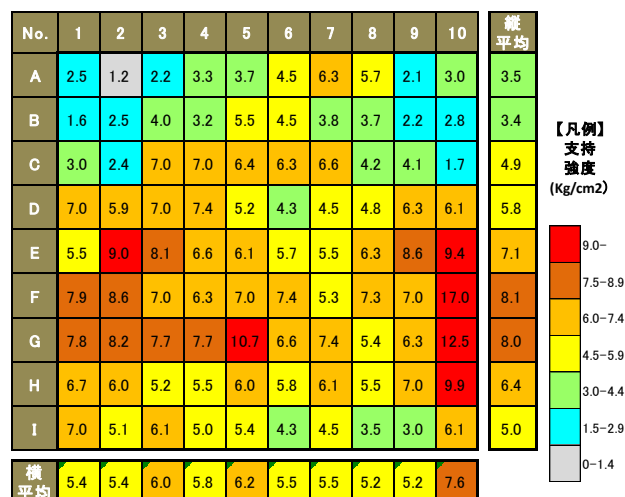
メッシュ毎の土壌硬度を山中式硬度計で計測した。地下茎の密生部はその下の土壌にて計測した。メッシュ毎の土壌硬度の分布を地下茎重量分布と比較すると、地下茎の密生箇所で低く、地下茎の存在しない部分で高くなり、地下茎の密生により地盤強度が低下する傾向を確認した。(図-10)

図-10 土壌硬度の平面分布 (赤>灰)

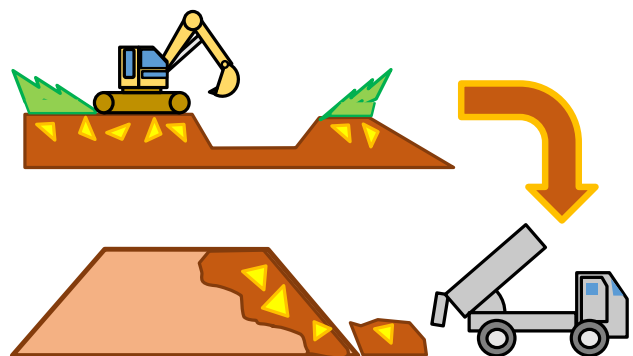
#### a) 築堤土を高水敷から採取し、ヨシ片が混入(図-11)★

図-11 高水敷採取土から盛土へヨシ根が混入

- a) 構造物の埋戻し、護岸の設置部にはヨシが自生する箇所の土砂を使用しない。（受入土の内容、用土採取箇所を事前に入念に確認し、地下茎による構造物の浮き上がりの原因を除去）
- b) 遮水シートの補助シートとコンクリート面の接着面部分に押え金具を追加（接着面の劣化による水の浸入を防ぎ活性化を防ぐとともに、地上部へのヨシの伸長を防止）（図-18）
- c) 隙間からのヨシ地上部を発見した場合は、コンスタントに除去、目地補修を徹底（光合成による地下茎肥大化の防止）（図-19）
- d) 構造物点検は時期と慣れに注意する。（複数の目によるクロスチェック、問題事例の情報共有、地上部が成長する段階での早期発見を確実なものにする仕組みづくり）

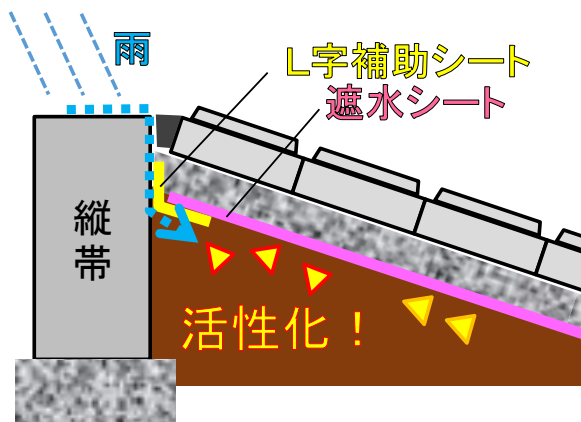
b) 遮水シートと帯の接着面の経年劣化により、境界部の土壌に雨水が浸透(図-12)

c) 水と酸素が供給された土壌部分のヨシ片が活性化(図-12)

図-12 遮水シート下への雨水の浸入と活性化

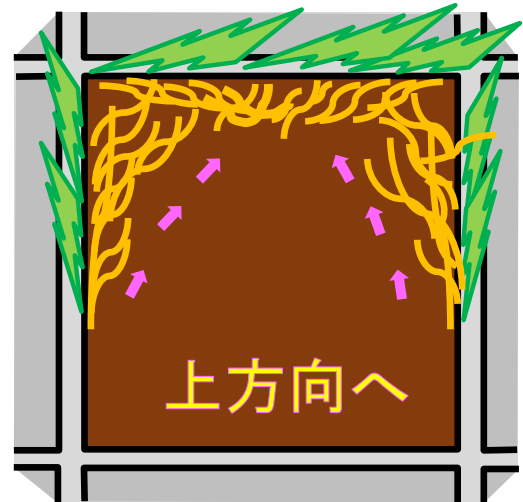
f) 遮水シート下の地下茎は水と酸素を求め密度を増しながら扇状に伸長(図-15)

図-15 地下茎が上方向に扇状に伸長

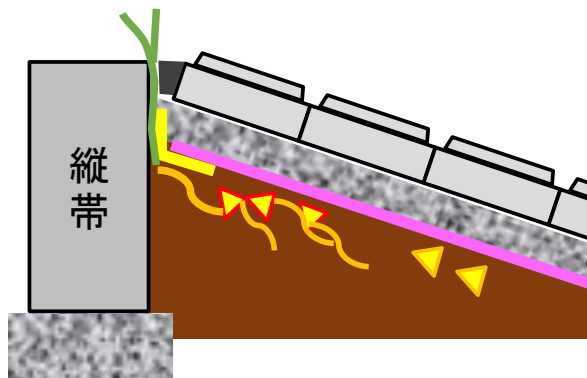
d) 劣化した接着面の隙間をこじ開け、茎を伸ばし地上部が成長(図-13)★

図-13 ヨシの地上部への成長

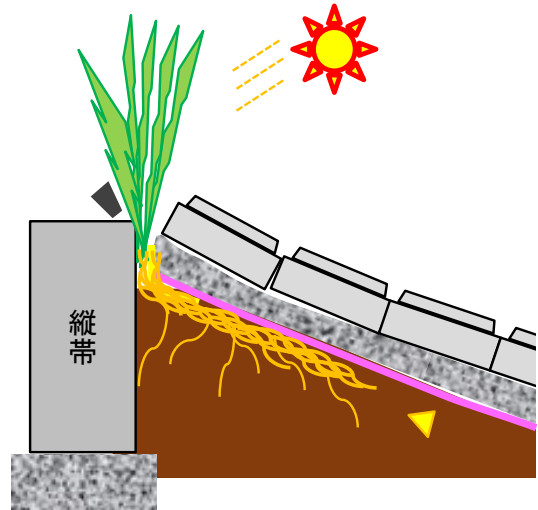
g) 地上部の成長(5月～6月)が点検時期等の事情で見過ごされ、地下茎が急激に成長(図-16)★

図-16 地下茎の急激な成長

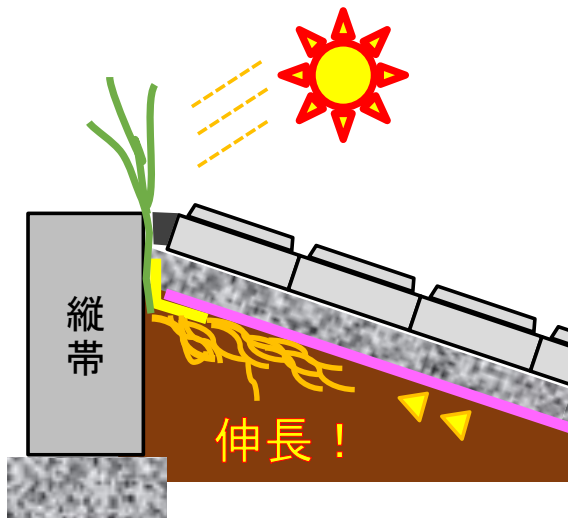
e) 地上部からの光合成の養分等で地下茎が伸長(図-14)

図-14 ヨシの地上部への成長と地下茎の伸長

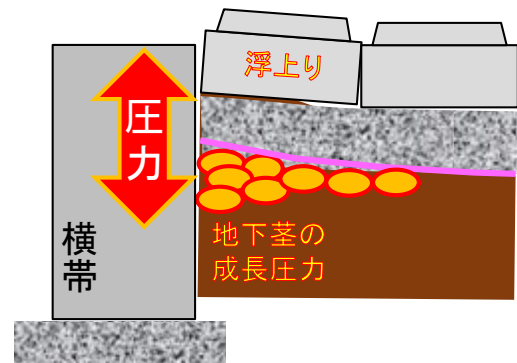
h) 地下茎の成長は、茎断面が楕円になる程圧力を増し、ブロックが浮き上がる。(図-17)

図-17 地下茎圧力によるブロック浮き上がり
