## 改善箇所説明図

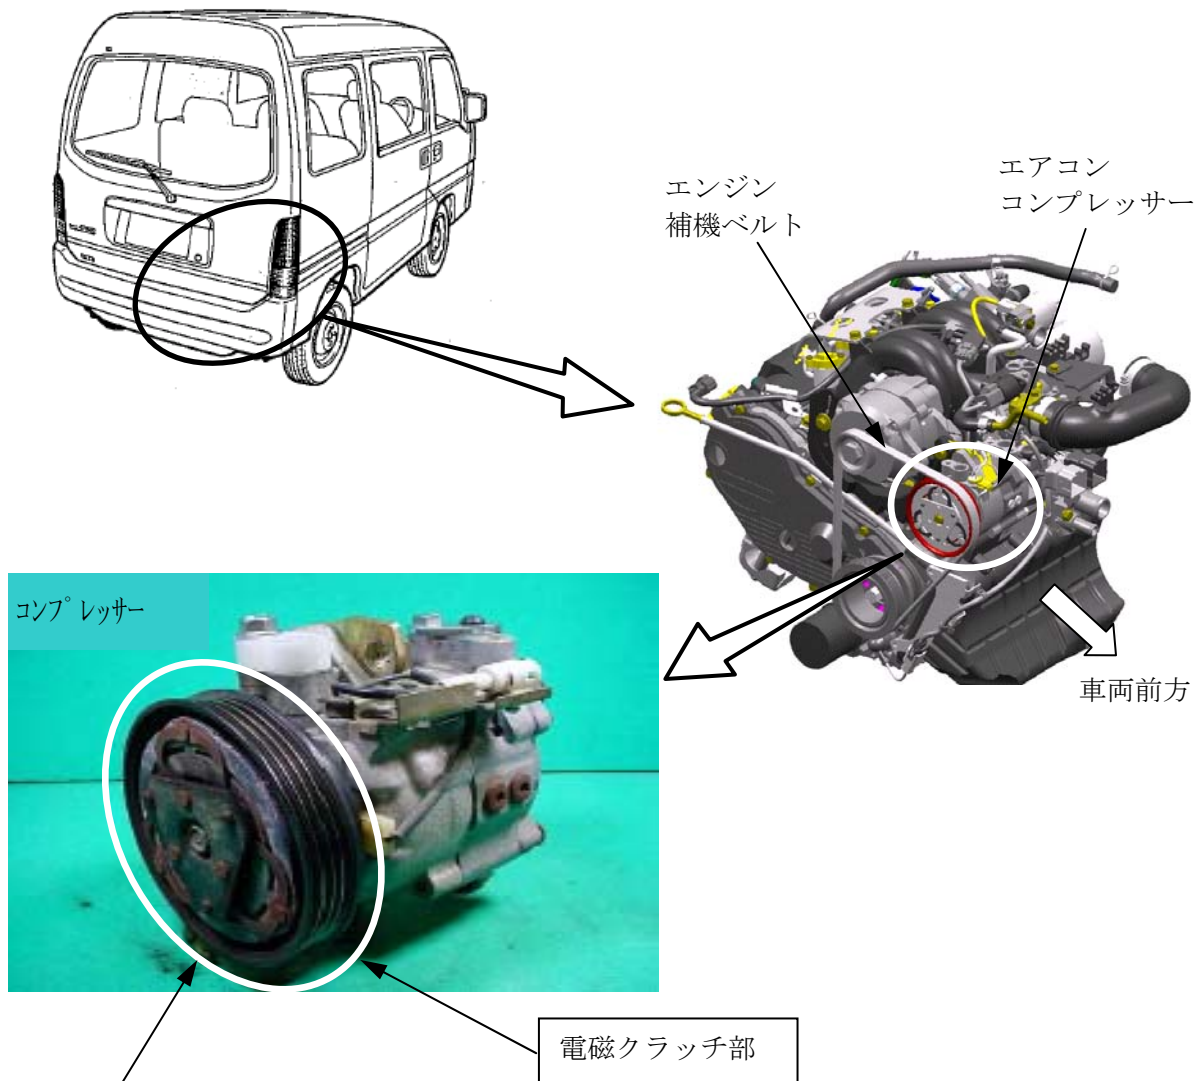
エアコンコンプレッサの電磁クラッチ面の接触面積が小さく、余裕度が不足しているものがあるため、コンプレッサ駆動用ベルトの張力が過大に調整され、かつ高回転で連続走行をすると、クラッチ部が異常発熱し、最悪の場合、火災に至るおそれがある。

全車両、当該電磁クラッチ部を点検し、対象となる場合は当該電磁クラッチ部を対策品と交換する。  
なお対策品の準備に時間を要するため、暫定措置として、エアコンの使用を控える注意喚起を行う。

エンジンと車体を繋ぐアースコードの車体側取付けボルト頭部に白マークを付ける。
