改善箇所説明図 (1)

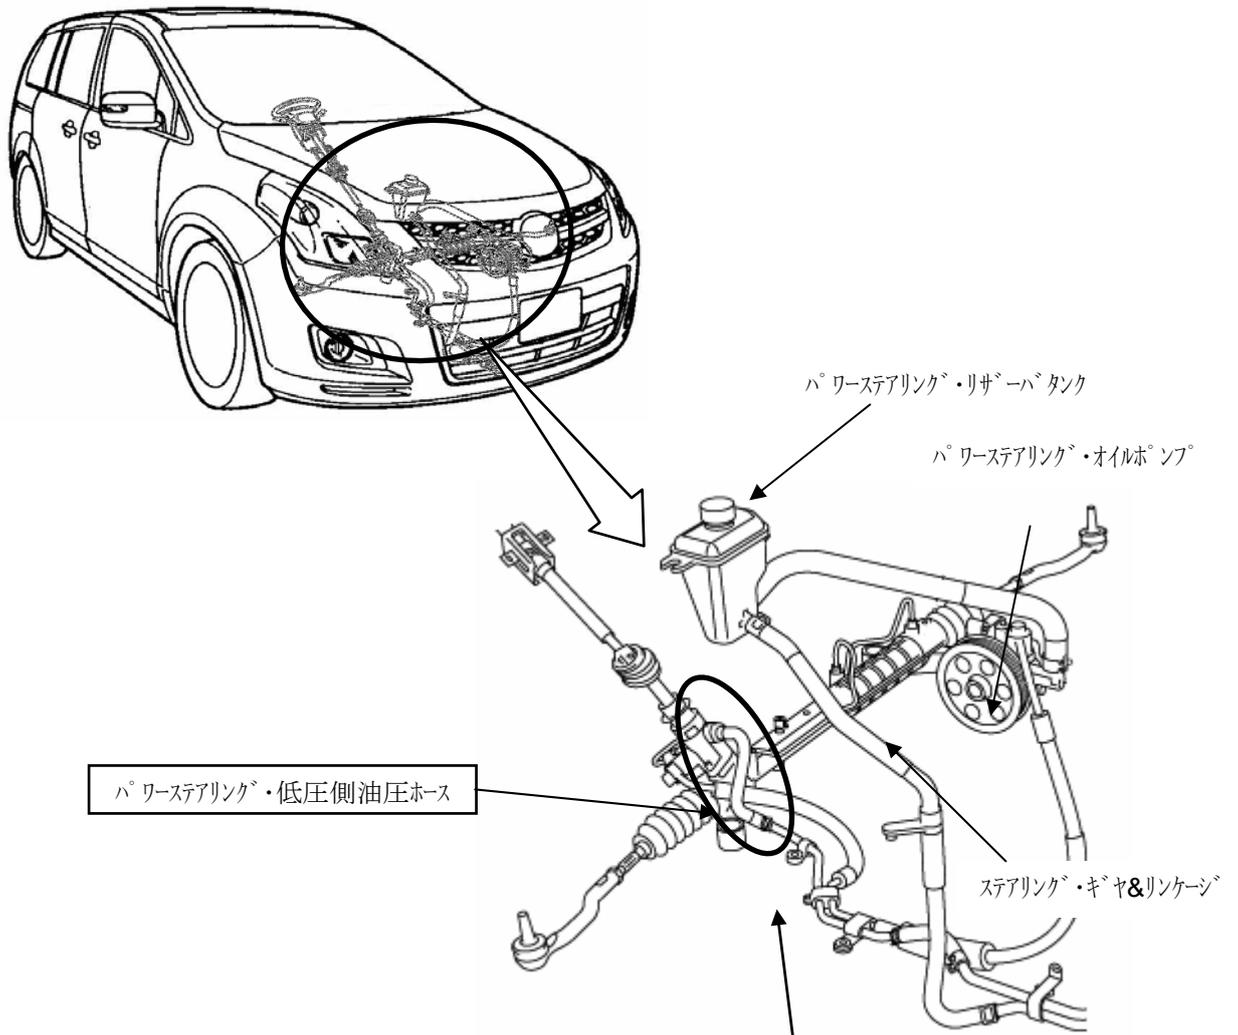
基準不適合発生箇所

油圧式パワーステアリングの低圧側油圧ホースの製造工程が不適切なため、ホースが変形しているものがある。そのため、ハンドル操作による油圧変動により、亀裂が生じて作動油が漏れ、最悪の場合、排気管に付着し火災に至るおそれがある。

全車両、パワーステアリングの低圧側油圧ホースを対策品と交換する。

識別：エンジンルーム内のフューズボックス・カバー裏に黄色ペイントを塗布する。

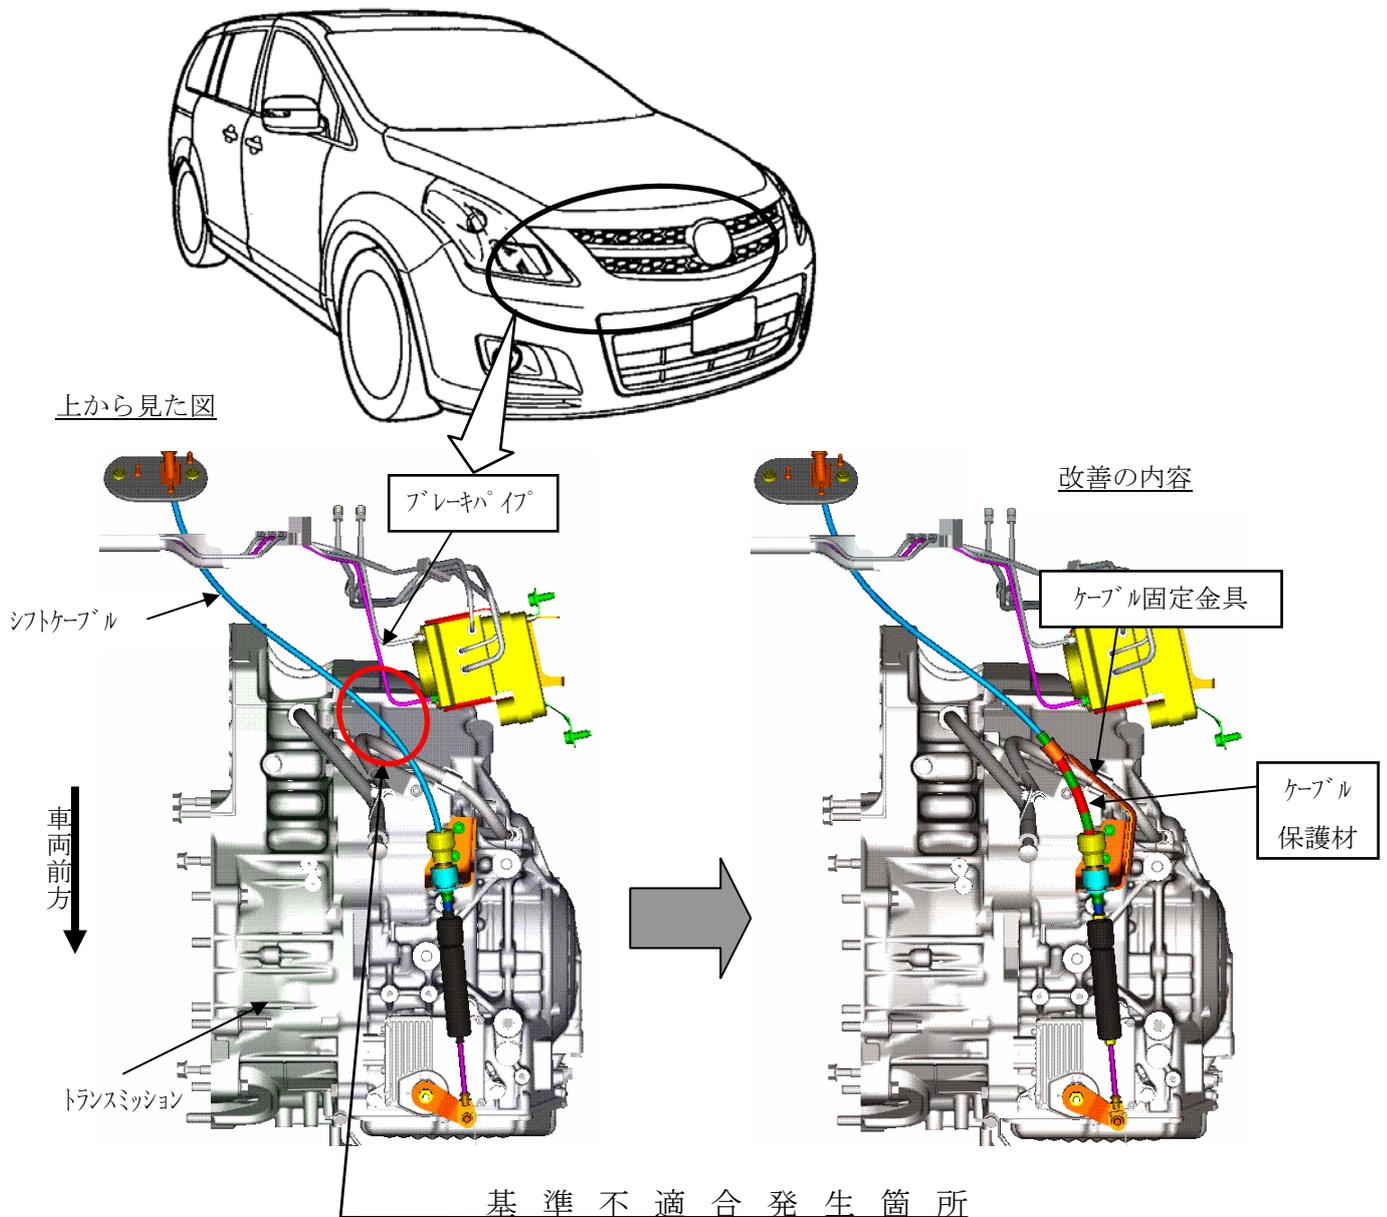
改善箇所説明図 (2)

自動変速機のシフトケーブルの取り回しが不適切なため、走行中の振動等により、ブレーキパイプと干渉するものがある。そのため、そのまま使用を続けると、ブレーキパイプの防錆塗装が剥がれて錆が発生し、最悪の場合、錆が進行した箇所からブレーキ液が漏れ、制動力が低下するおそれがある。

全車両、ブレーキパイプを点検し、防錆塗装が剥れているものは、ブレーキパイプを新品と交換する。また、シフトケーブルに保護材を取り付け、ケーブル固定金具を対策品と交換する。

識別：エンジンルーム内のフューズボックス・カバー裏に黄色ペイントを塗布する。
