改善箇所説明図

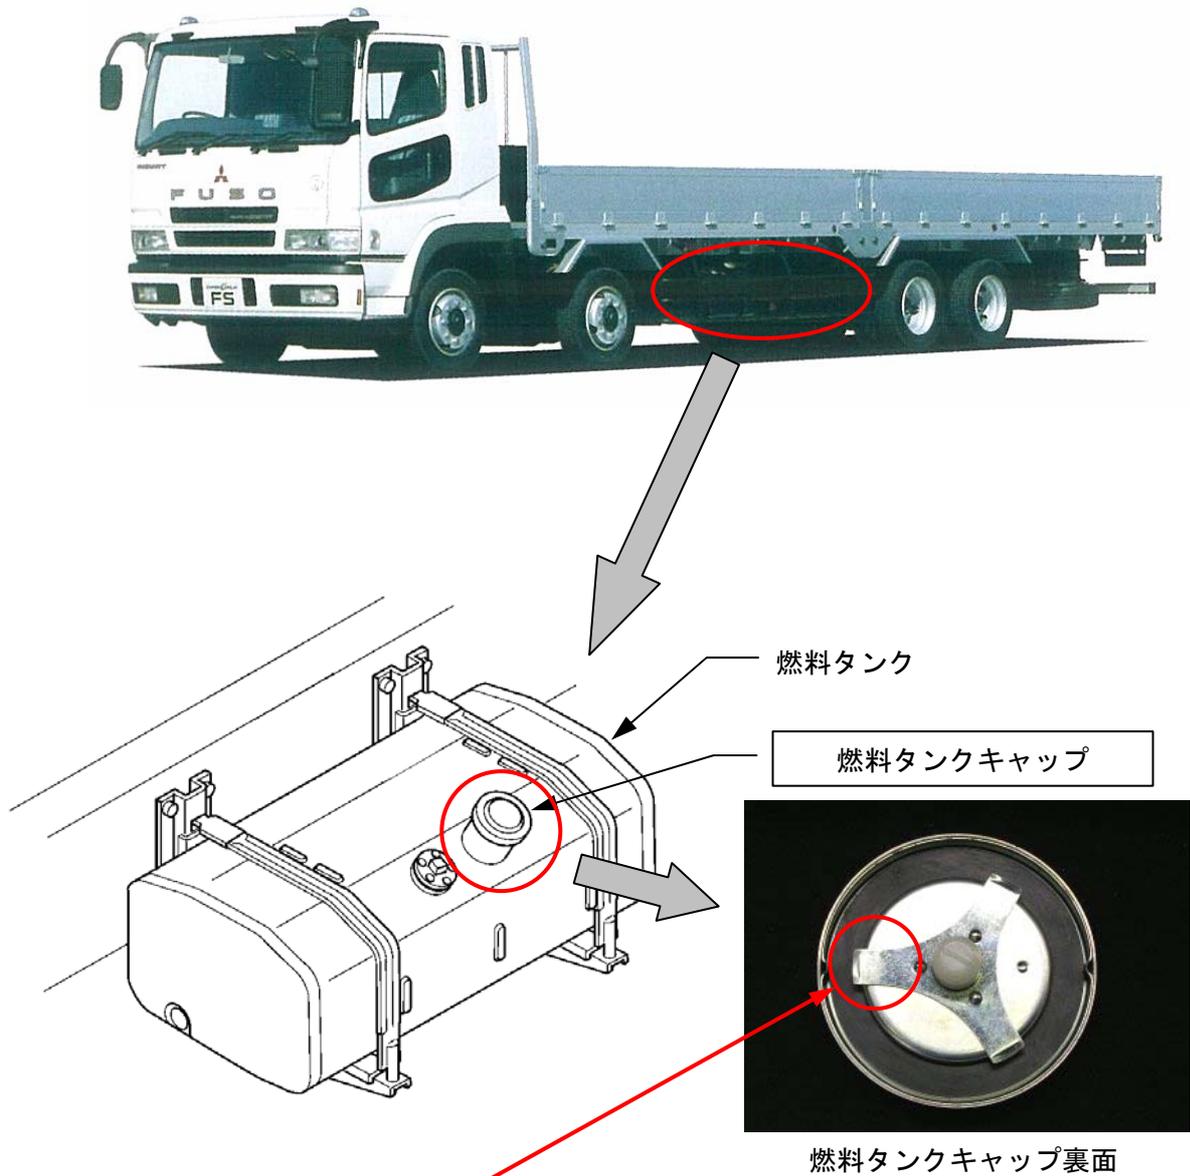
基準不適合発生箇所

燃料タンクキャップの爪部の硬度が不足しているものがあるため、使用過程において当該爪部が変形し、キャップの保持力が低下するものがある。そのため、そのままの状態で使用を続けるとキャップの保持力がなくなり、燃料が漏れるまたは、燃料タンクキャップが脱落するおそれがある。

全車両、燃料タンクキャップを点検し、不具合品が装着されている場合には良品と交換する。
