改善箇所説明図

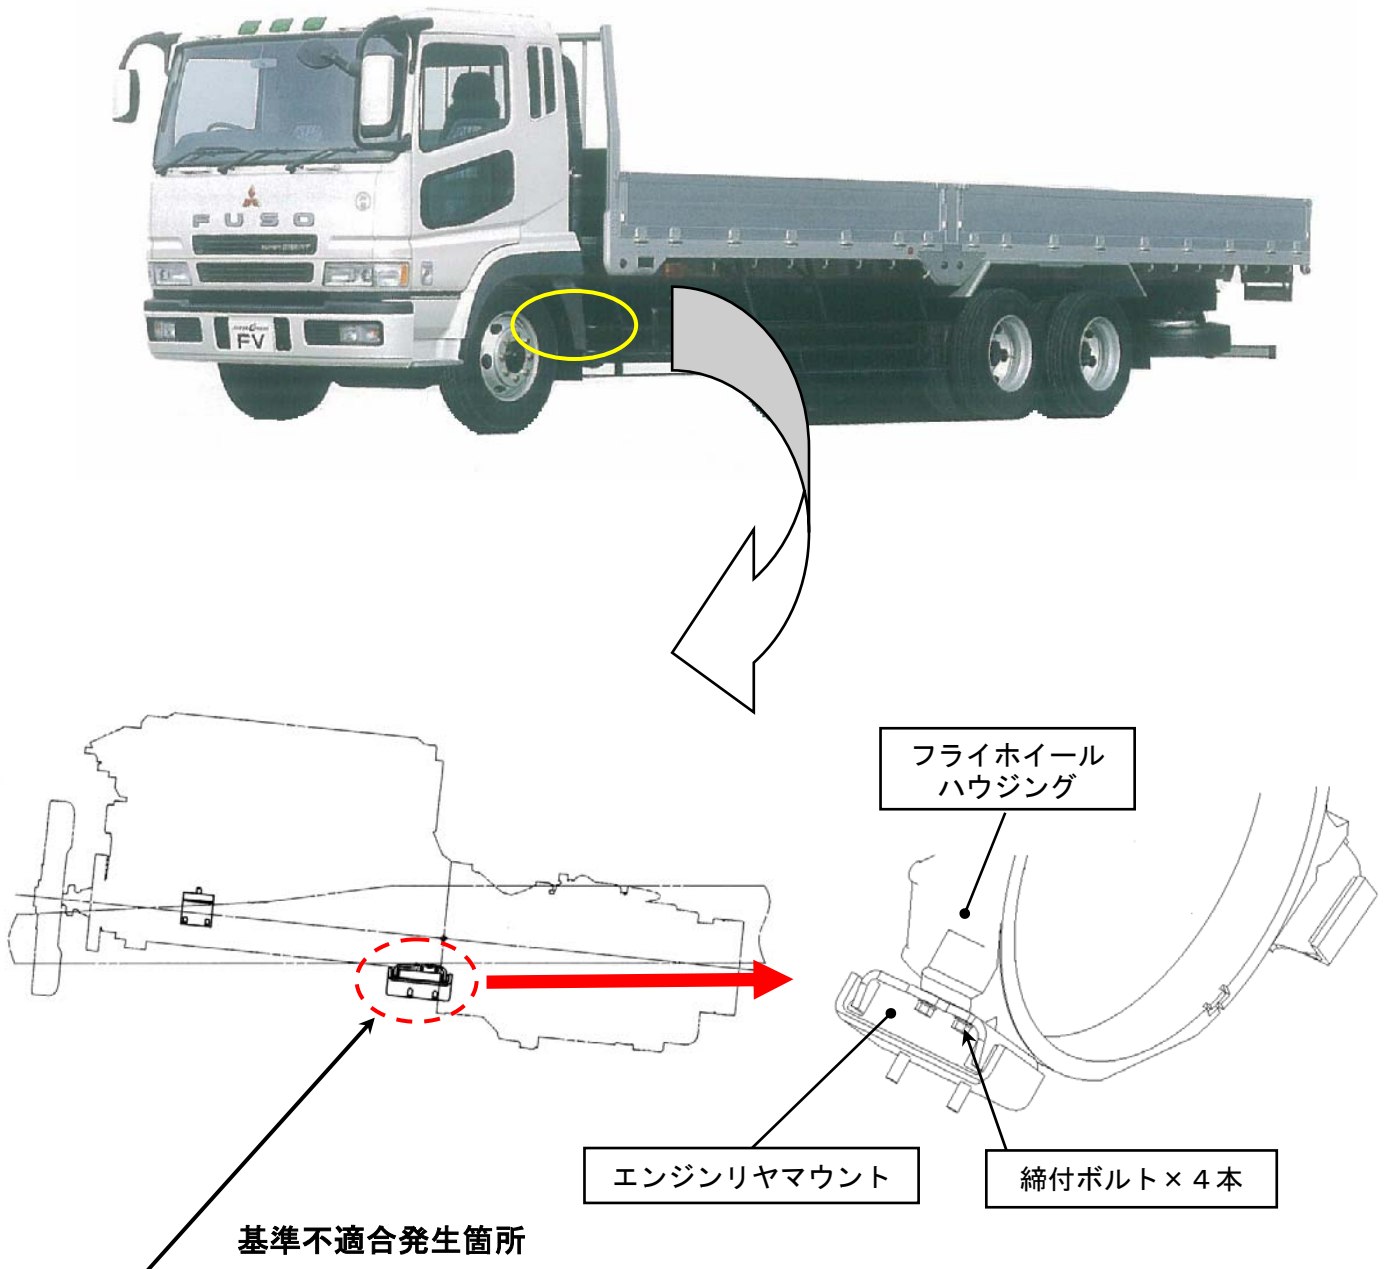
エンジンリヤマウントの座面加工が不適切なため、当該マウントの固定ボルトの軸力が不足しており、急発進・悪路走行等を繰り返した場合に、当該マウントの締付ボルトに緩みが発生するものがある。そのため、そのままの状態で使用を続けると、当該締付ボルトが脱落して、エンジン搭載位置にずれが生じ、最悪の場合、シフト操作が困難になる等、走行不能となるおそれがある。

全車両、エンジンリヤマウントの締付ボルトの締付け状態を点検し、規定トルク値内の場合には指定トルク値にて締付け、規定トルク値以下の場合には当該マウント及び締付ボルトを新品と交換する。同時にフライホイールハウジングのボルトねじ穴を点検し、損傷がある場合はフライホイールハウジングを交換する。また、片側マウントの締付ボルトの全数が脱落していた場合は、プロペラシャフトのガタ点検をする。

注：□は点検結果による交換部品を示す。
