改善箇所説明図

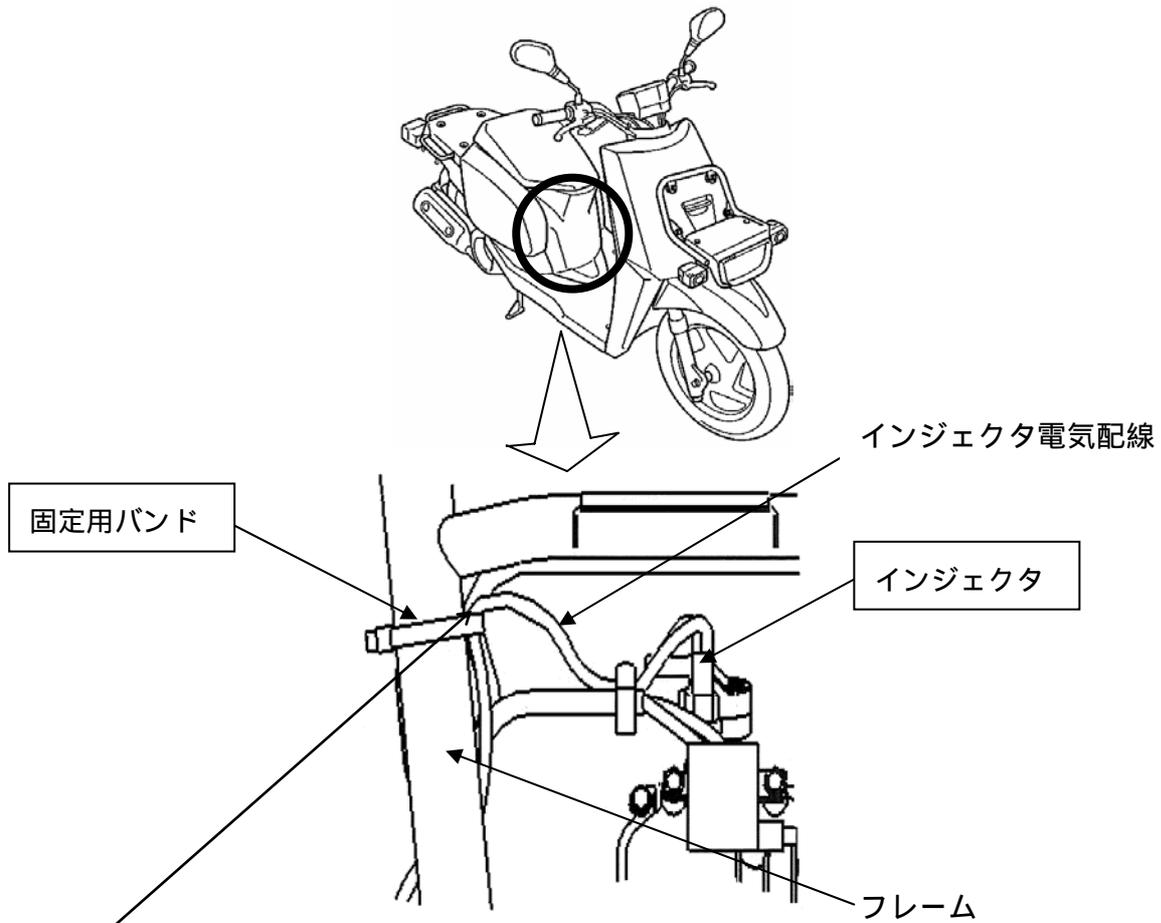
不具合発生箇所

原動機の燃料噴射装置において、インジェクタの電気配線の固定方法が不適切なため、走行中の車体の揺動により、当該配線が固定用バンド取付部で屈曲を繰り返す場合がある。そのため、そのままの状態で使用を続けると、当該配線が断線して原動機が停止し、再始動できなくなるおそれがある。

改善の内容：全車両、インジェクタの電気配線の断線の有無を点検し、当該配線の固定用バンドを対策品と交換する。当該配線が断線しているものは、インジェクタを新品と交換する。

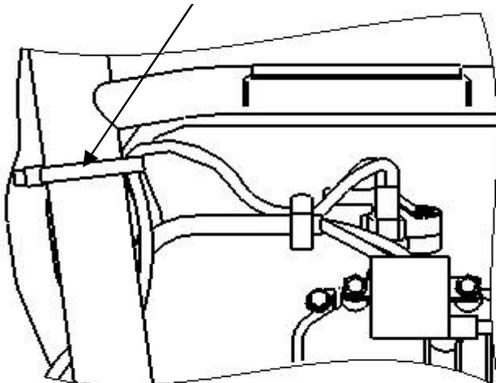
改善前

固定用バンド

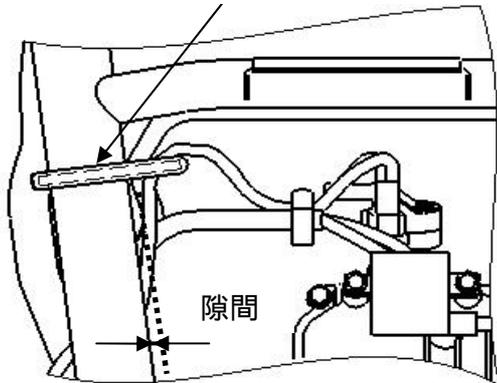
改善後

対策品固定用バンド
