改善箇所説明図

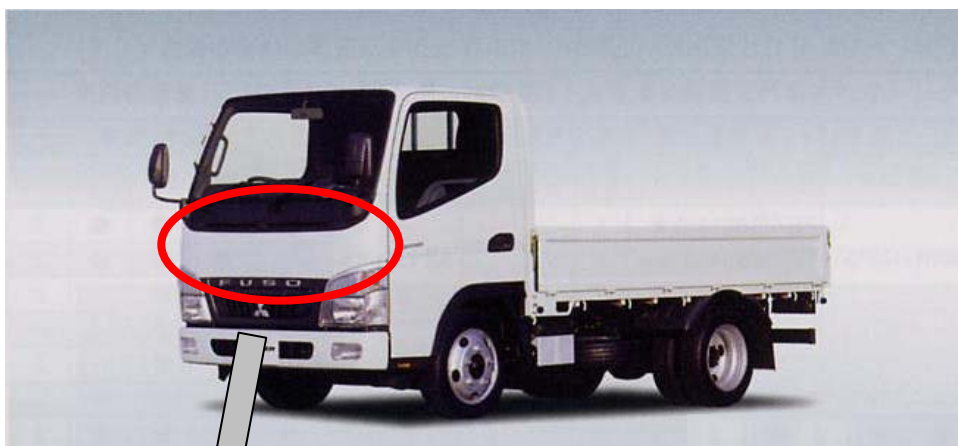
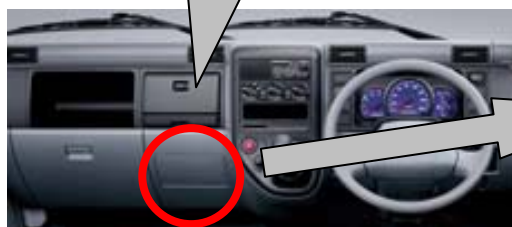
エンジン制御コンピュータ

基準不適合発生箇所

再生制御式DPF（ディーゼル微粒子除去装置）を装着した車両において、低速走行、頻繁なエンジン停止等のエンジンに軽負荷な状況で使用を続けた場合、DPFの自動再生（捕集した微粒子の燃焼除去）を長時間行う制御であるため、再生するためにエンジン内に噴射する軽油が想定以上にエンジンオイルに混入する。そのため、そのままの状態で使用を続けると、軽油の混入したオイルがブローバイガスの通路を經由して吸気管に吸入されシリンダー内で燃焼するため、異音、白煙が発生し、最悪の場合、エンジン回転の上昇、エンジン停止及び再始動不能となるおそれがある。

全車両、以下の対応を実施する。

- ・エンジン制御コンピュータを低速走行時等には手動再生に移行する制御に変更した対策品と交換する。
- ・低速走行、頻繁なエンジン停止等を繰り返す場合の点検項目について、取扱説明書及びメンテナンスノートに追記するとともに、計器板付近に貼付しているコーションラベルを変更する。また、再生制御式DPFの取扱い上の注意事項について、取扱説明書に追記するとともに、簡易説明書を配布する。

なお、対策品の全数供給に時間を要するため、暫定措置として、使用者にダイレクトメール等でエンジンオイル量の点検を啓発し、交換基準レベル以上になっているものはエンジンオイルの交換を実施する。
