## 改善箇所説明図

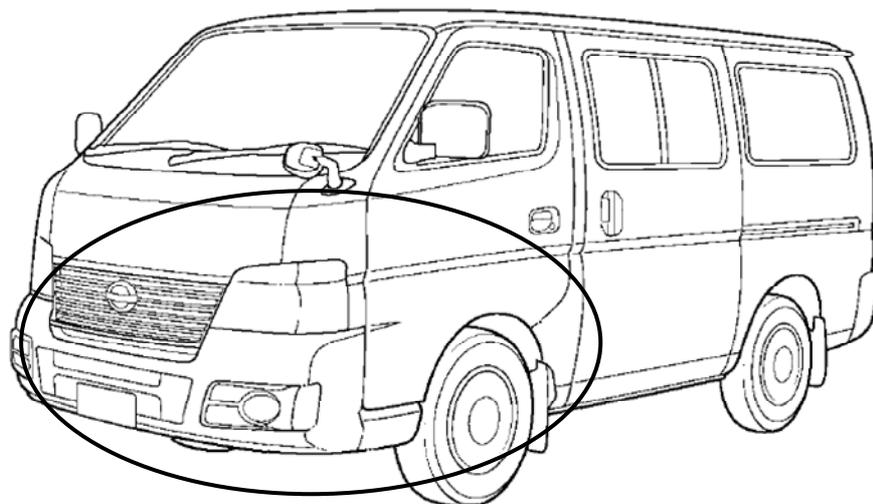
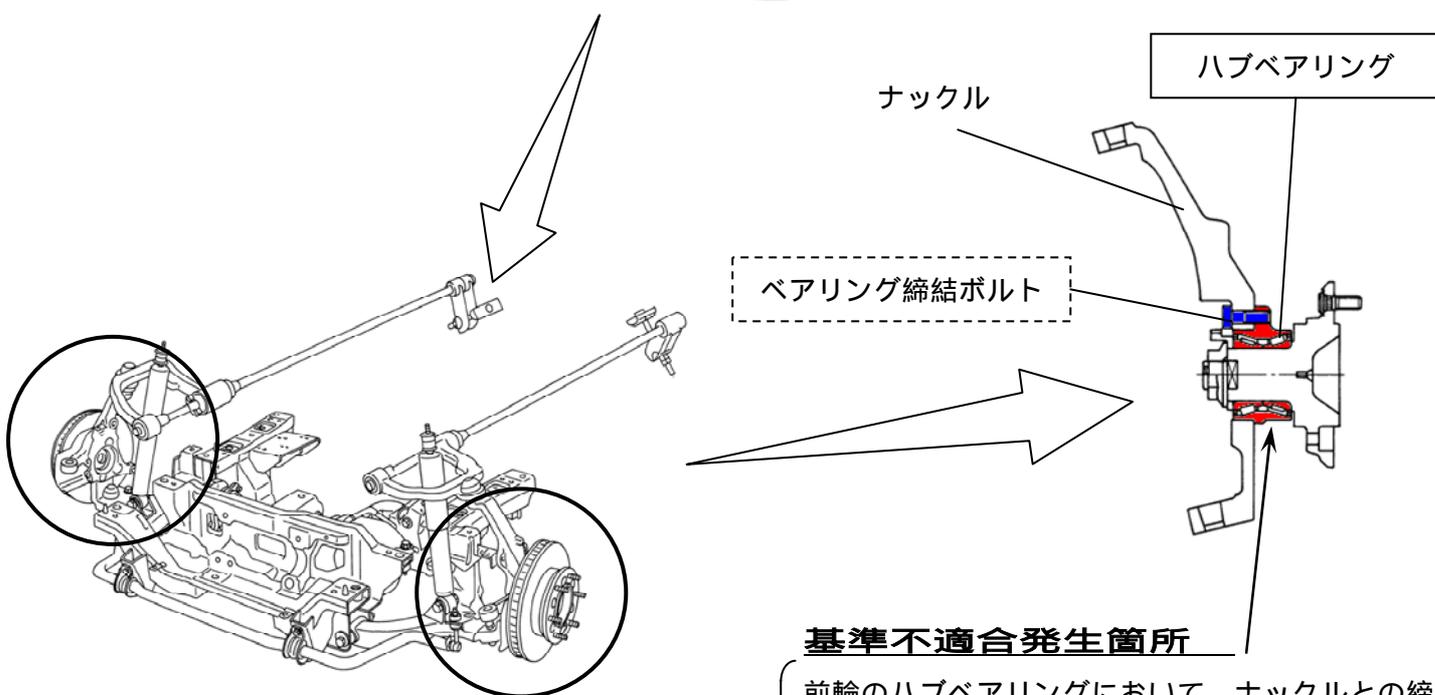
### 基準不適合発生箇所

前輪のハブベアリングにおいて、ナックルとの締結ボルトの締付力が大きいものがあり、当該ベアリングが変形しているものがある。そのため、そのままの状態で使用を続けると、当該ベアリング内部が損傷して走行中に異音が発生し、最悪の場合、当該ベアリングが破損して車輪が傾き、走行不能に至るおそれがある。

全車両、ベアリングのがたを点検し、がたが交換基準より大きいものは、当該ベアリングを新品と交換し締結ボルトを適切な締付力で組付ける。がたが交換基準内のものは、締結ボルトを適切な締付力で再組付けする。

識別：銀色のシールをモデルナンバープレートに貼り付ける。
