改善箇所説明図

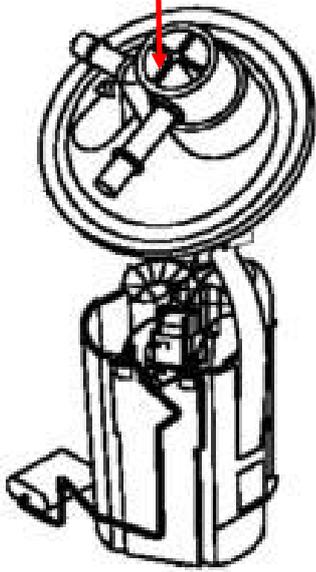
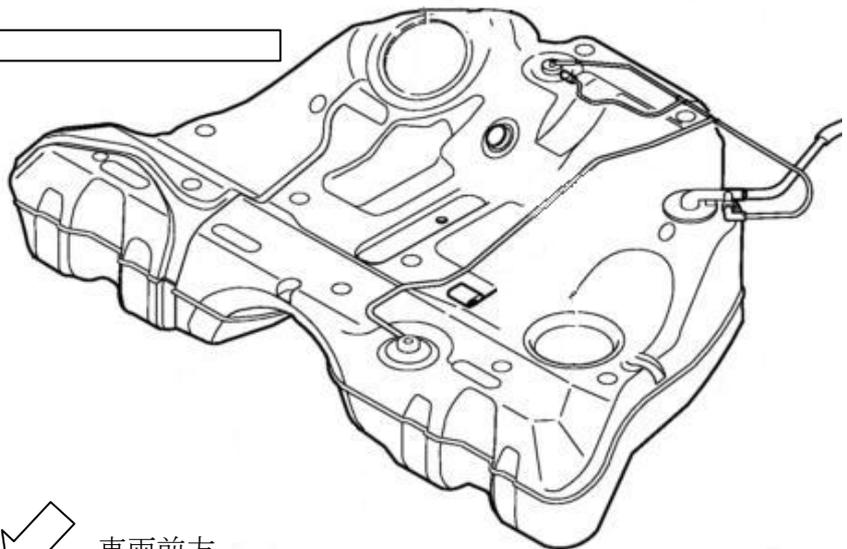
燃料ポンプ

基準不適合発生箇所

燃料ポンプ上部のパイプ部の材質が不適切なものがあるため、経年による影響および使用環境の影響が伴うことにより、当該パイプ部に亀裂が生じることがある。そのため、最悪の場合、燃料が漏れるおそれがある。

全車両、燃料ポンプを点検し、対象のものは良品と交換する。
