改善箇所説明図

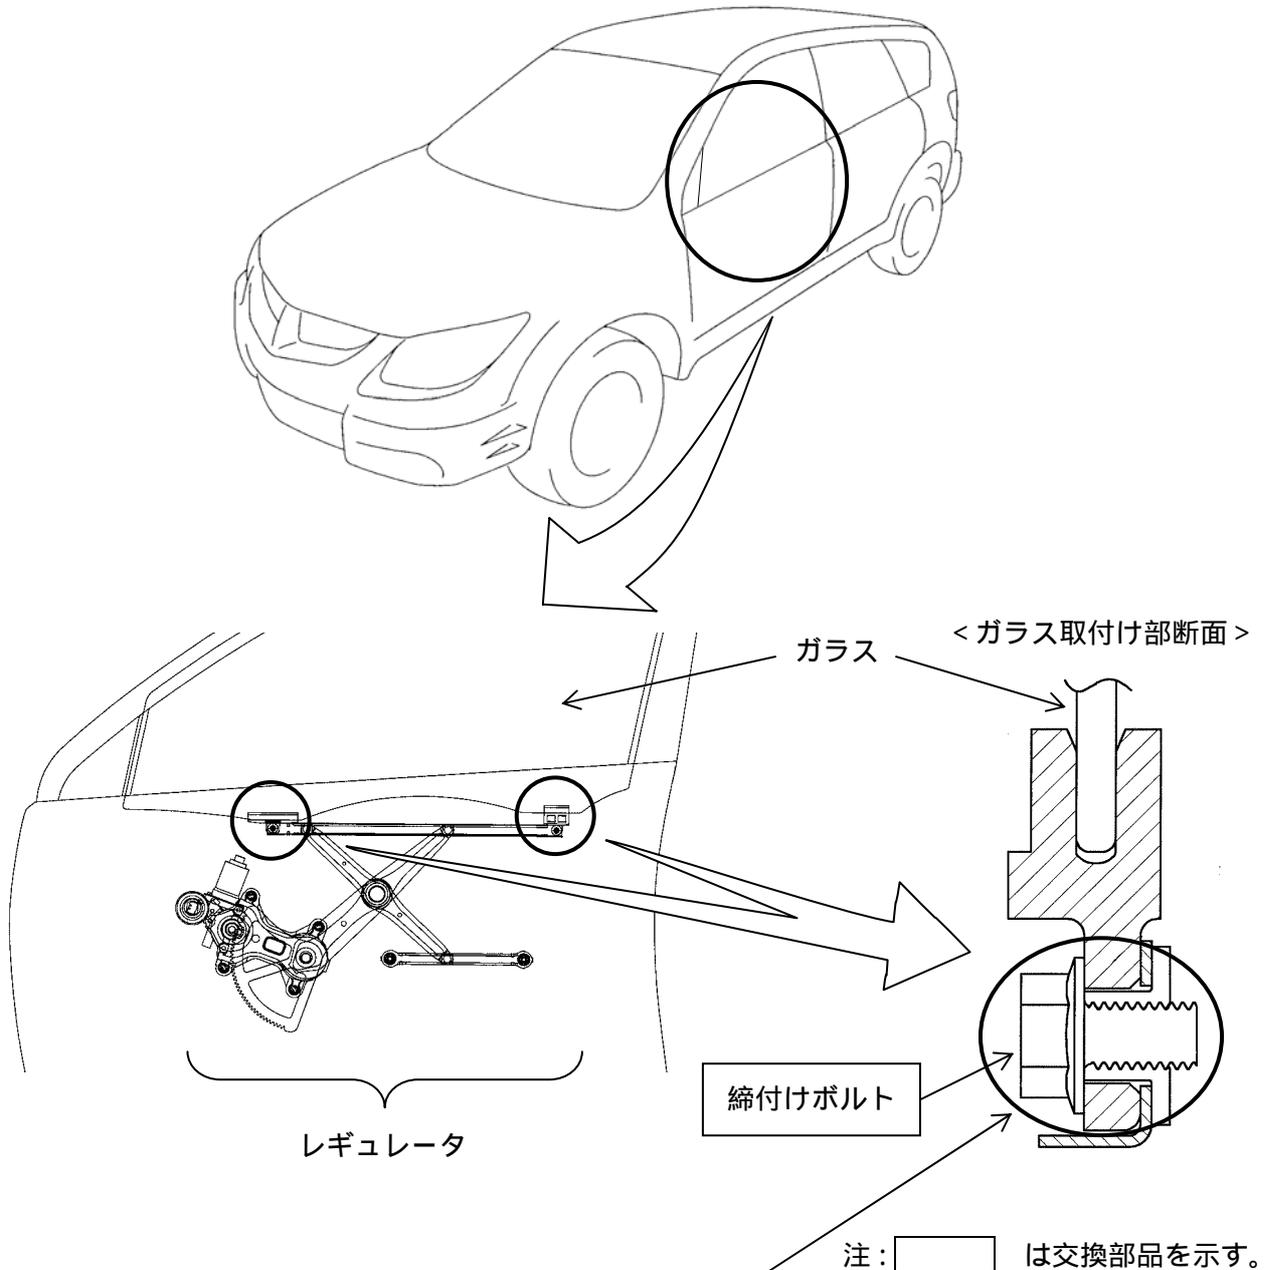
不具合発生箇所

前席側面ガラスのレギュレータ(昇降装置)のガラス取付け部の締結構造が不適切なため、締付けボルトの軸力が不足しているものがある。そのため、ガラス昇降により当該ボルトが緩んで異音が発生し、そのまま使用を続けるとガラス取付け部が外れて、昇降時にガラスが破損し、最悪の場合、破片でけがををするおそれがある。

全車両、当該締付けボルトを対策品と交換する。

識別：改善済車両にはエンジンルーム内のネームプレートに向かって左側のボデーパネルに黄色ペイントを塗布する。
