改善箇所説明図

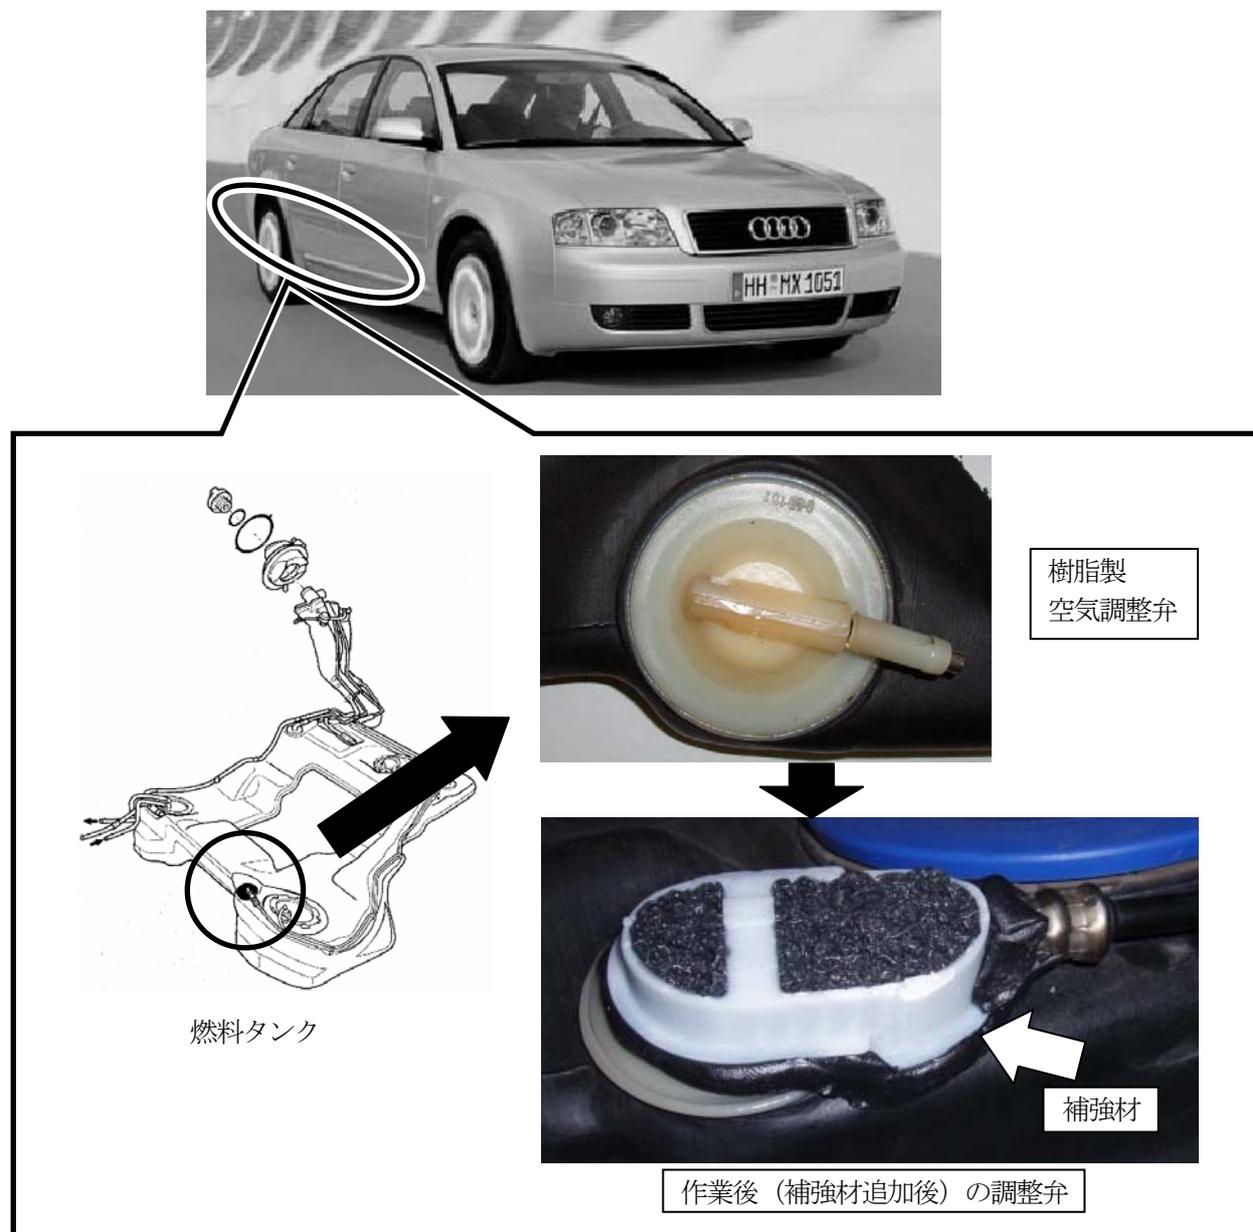
注： は、点検、修理する部品を示す。

燃料タンク上部の樹脂製空気調整弁の材質が不適切なため、早期に劣化することがある。そのため、そのまま使用を続けると、走行中の振動等により当該調整弁に亀裂が生じ、最悪の場合、燃料が漏れるおそれがある。

全車両、当該調整弁を点検し、折損していない場合は当該調整弁に補強材を追加する。また、折損している場合は、燃料タンクを対策品と交換する。
