# 改善箇所説明図

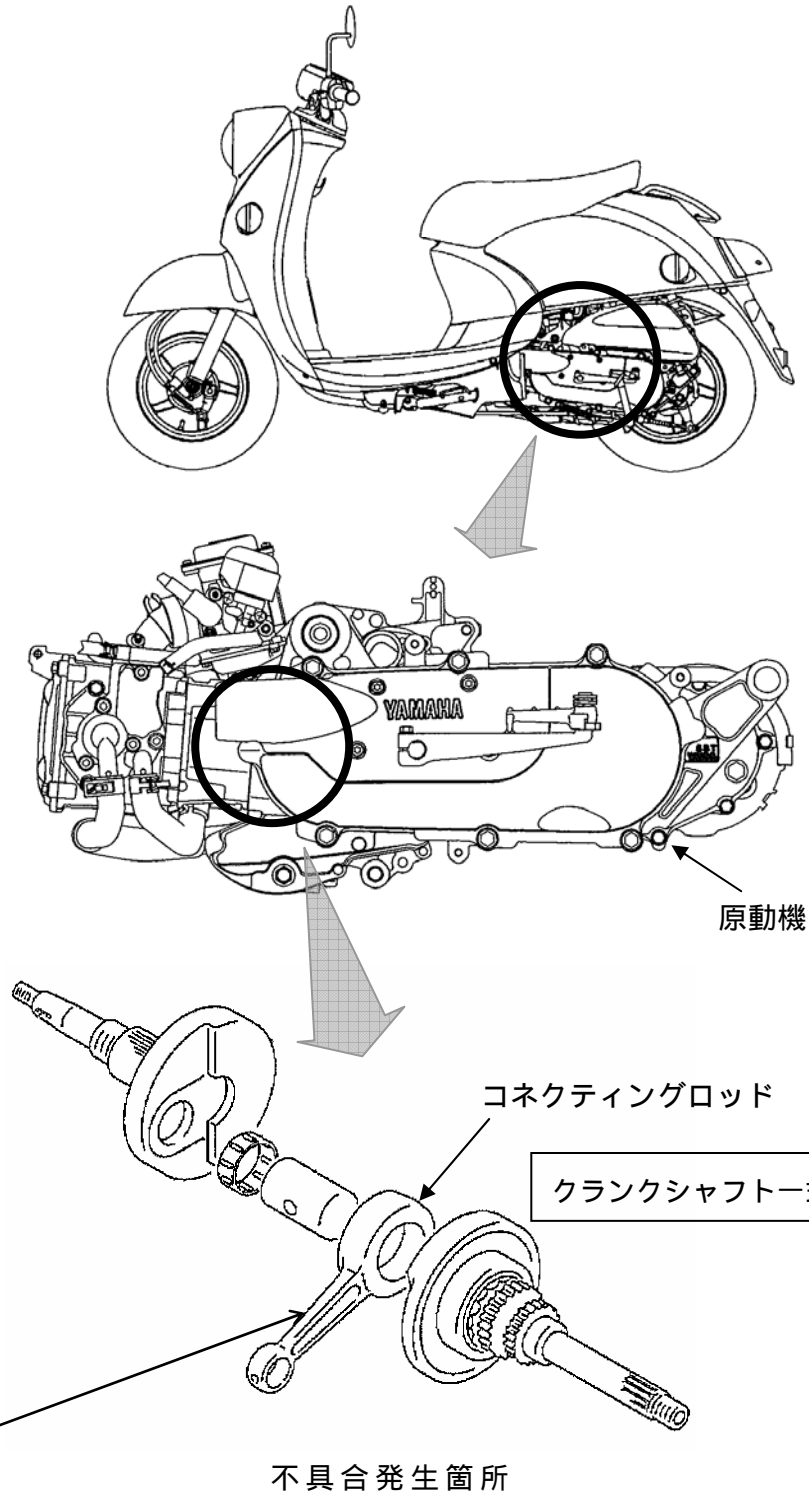
エンジンのコネクティングロッドの製造時の熱処理方法が不適切なため、当該コネクティングロッドの強度が不足しているものがある。そのため、そのまま使用を続けると、コネクティングロッドが破損し、エンジンが停止して再始動できなくなるおそれがある。

改善の内容：全車両、良品のコネクティングロッドが組み込まれたクランクシャフト一式と交換する。

識別：原動機の型式打刻付近に白ペイントを塗布する。
