改善箇所説明図

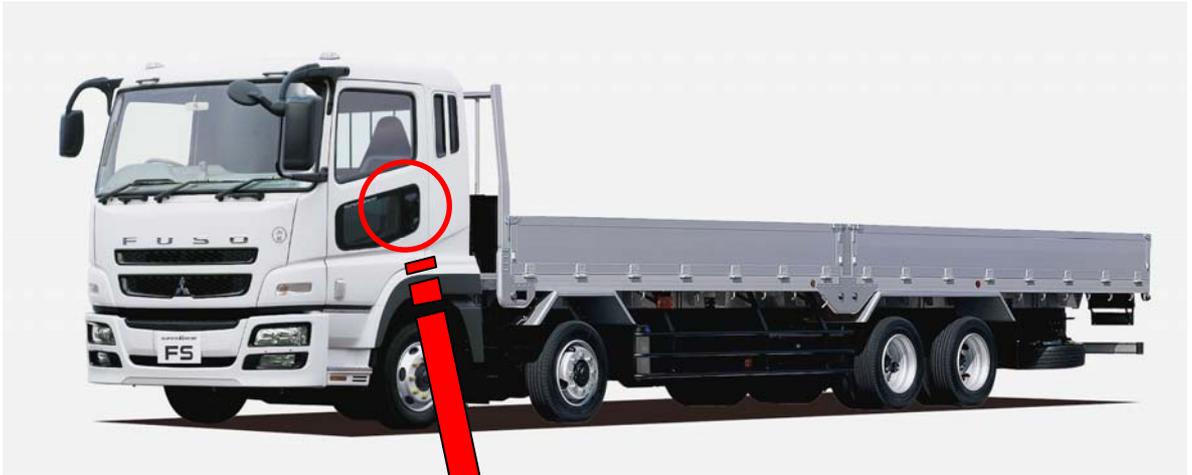
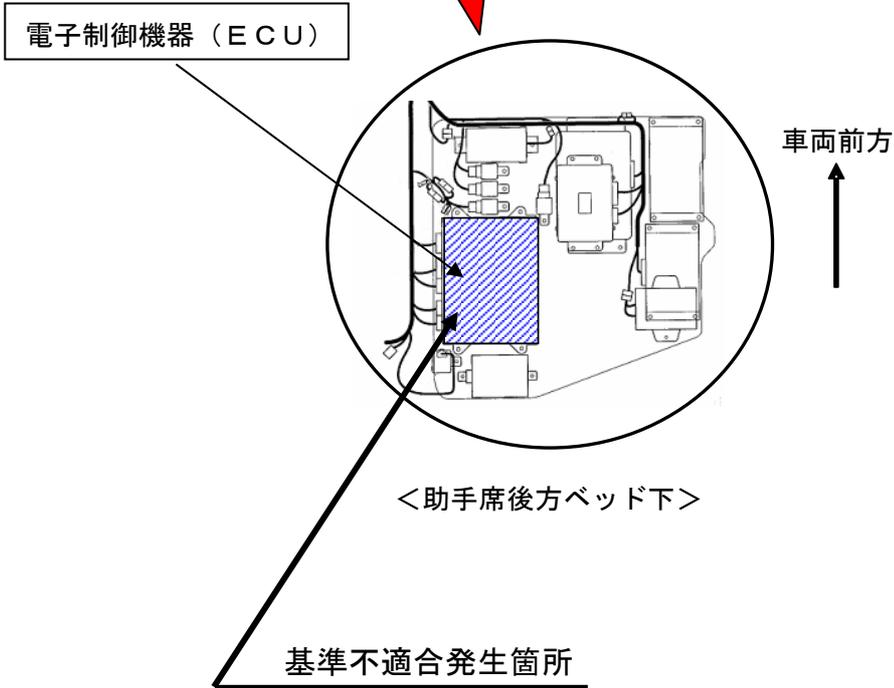
機械式自動変速機の変速を制御している電子制御機器（ECU）の電気回路が不適切なため、寒冷時にクラッチの断接ができなくなるものがある。そのため、発進不能、走行時の変速不能、停止時にクラッチが切れなくなるおそれがある。

改善措置の内容
全車両、当該ECUを対策品に交換する。

注：□は、交換部品を示す。
識別：作業完了車には、助手席リアドアピラーストラライカ付近に「HD98」の文字が記載された白黄色のシールを貼付ける。
