不具合発生箇所

改善の内容

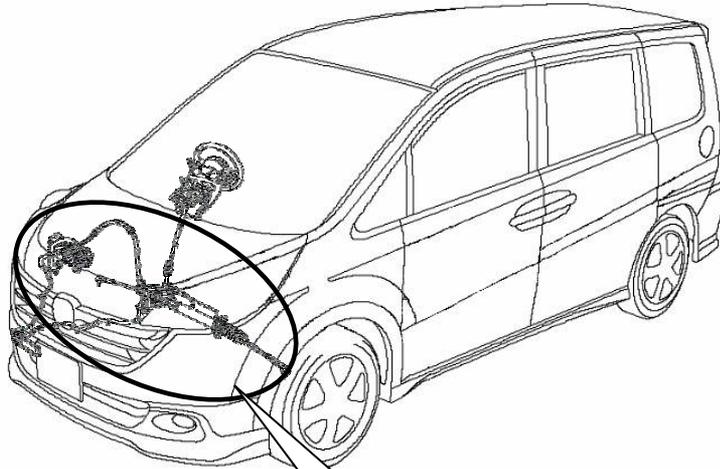
油圧式パワーステアリングポンプのベーン（羽根）先端部表面の硬化処理が不適切なため、ベーンが摩耗して摩耗粉が当該ポンプ内やオイルタンク内に詰まる場合がある。そのため、そのまま使用を続けると、ポンプからのオイル吐出流量が減少してハンドルの操作力が増大するおそれがある。

全車両、パワーステアリングポンプのシリアル番号を確認し、対象となるものはパワーステアリングポンプを良品と交換すると共に、パワーステアリングギヤボックス式、フィードホース及びオイルタンクを新品と交換する。

識別：助手席側上部ドアヒンジの下側ボルト頭部に黄色ペイントを塗布する。
