改善箇所説明図

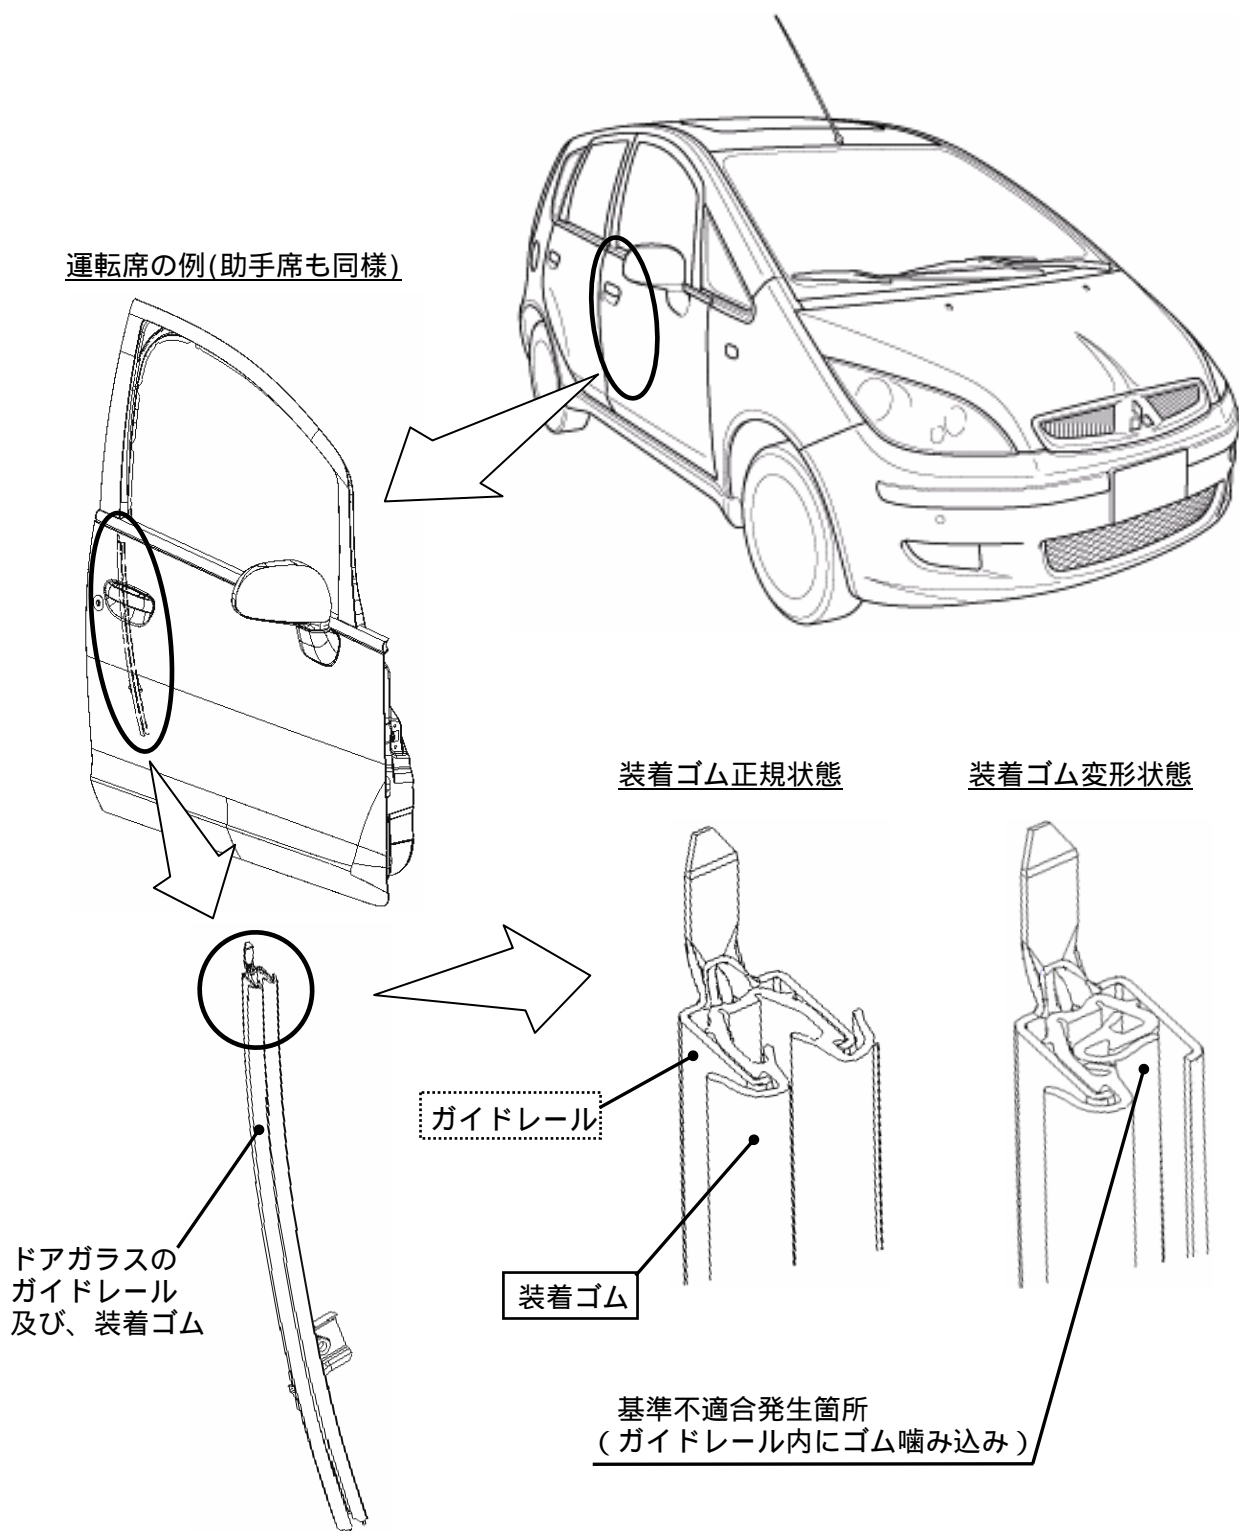
前席ドアガラスの組付け作業が不適切なため、ドアガラスのガイドレール内に装着されたゴムが変形しているものがある。そのため、そのまま使用を続けると、ドアガラス昇降操作の繰り返しにより当該ゴムが噛み込み、最悪の場合、ドアガラスを下げた際、ドアガラスがガイドレールから外れドア開閉用ロッドに干渉し、ドアが開くおそれがある。

全車両、前席ドアのガイドレール内に装着しているゴムを点検し、変形している場合はゴムを新品と交換するとともにガイドレールを点検し、変形している場合は修正する。
