平成20年(2008年)岩手・宮城内陸地震 建築物関係調査速報

岩手県沿岸北部を震源とする地震の地震及び地震動の特徴

岩手県沿岸北部を震源とする地震における非構造部材等被害調査報告

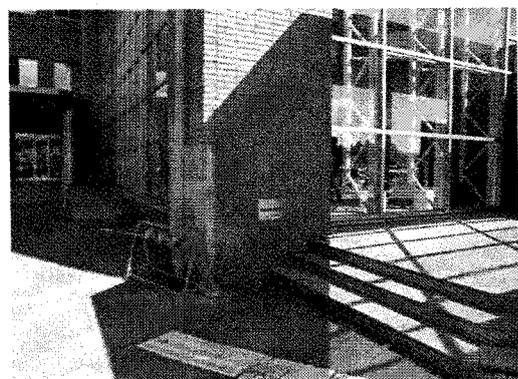
写真5.1.3 外装タイルの剥落

建築物Aでは、建築物周囲の間隙（5cm程度）、内外の柱仕上げ材（タイル）の落下、内装亀裂等の軽微な被害が確認された。

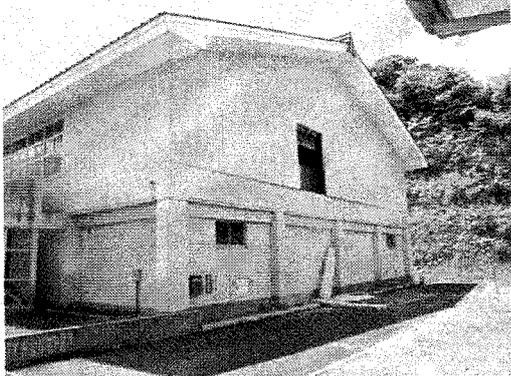
写真5.2.1 体育館外観

栗原市栗駒のB小学校では、体育館の妻面の外装ALCパネルの落下、法面の崩壊による校庭の亀裂が確認された。体育館は応急危険度判定で危険とされている。

体育館は平成4年に建てられた下部鉄筋コンクリート造、上部鉄骨造の体育館で、西側妻面のALCパネル4枚が落下し、隣接するパネルも下部が外側にずれて危険な状態にある。ALCパネルは、縦壁挿入筋工法により、上部で鉄骨から金物を用いて止めつけられており、下部では鉄筋コンクリート外壁上に乗る、縦筋は鉄筋コンクリート壁上のアングルに対して簡易な溶接がなされていたようである。

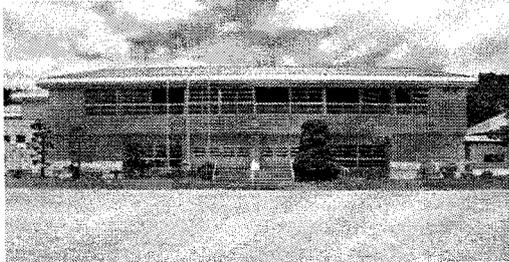
写真5.3.1 体育館南側全景

栗原市栗駒稲屋敷にあるC小学校では、体育館（1階RC造、2階鉄骨造）において、窓ガラスの破損、軒天のケイ酸カルシウム板の落下、吊照明の基部のゆがみ等の被害があった。体育館は応急危険度判定では危険と判定されている。

窓ガラスの破損及び軒天の外装材の落下は、南北両面で同様に発生している。3年前の地震（平成17年宮城県南部地震と思われる）においても同様の被害があったとのこと。サッシの上部は、軒のH形鋼には直接取り付けられておらず、軒先に設けた軽量鉄骨下地の垂れ壁につながっており、当該部分の面外剛性の不足によりサッシ上部が面外に振動したり、軒裏の金具が大きく変形した結果、これらの被害につながったと推定される。

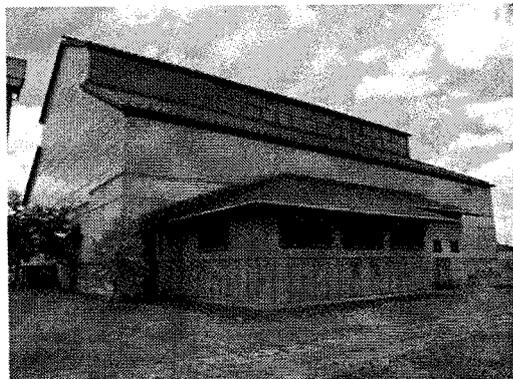
写真5. 4. 3 北面では高窓に被害なし

栗原市栗駒岩ヶ崎にある建物Dにおいて、南側高窓のサッシの脱落の被害があった。応急危険度判定では要注意の判定である。建物Dは体育館（練武場）として利用されており、高窓が設けられた部分を鉄骨トラスとして張り間方向に大きなスパンを飛ばしており、振動による変形があったものと推定される。構造的に対称に高窓が設けられている北面ではサッシの脱落等の被害は確認されなかった。

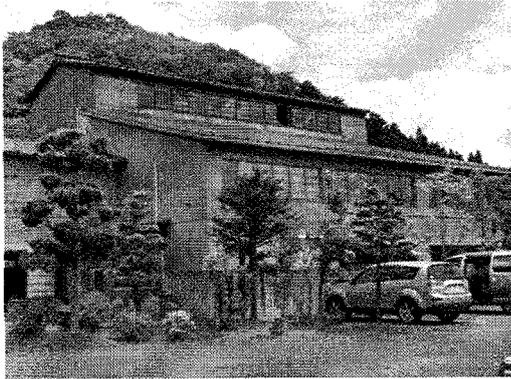
写真5.5.1 コミュニティホール外観

コミュニティホールは、下部が鉄筋コンクリート造で小屋組は木造である。木造小屋組部分に設けられた高窓の1か所でサッシの脱落があった。体育館は鉄骨造で、けた行方向端部には比較的大きな軒の出があり、4隅のうち一か所で軒天のケイ酸カルシウム板の落下があった。また、天井2か所に取り付けられたバスケットゴールのフレームを構成する斜材の接合部が破壊して、一台では斜材1本が脱落、もう1台では斜材1本が垂れ下がる被害があった。

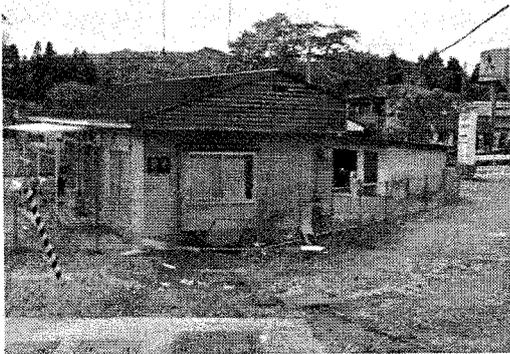
写真5. 6. 1 妻壁仕上げ剥落（栗駒松倉）

栗駒松倉、栗駒沼倉の両地区では、道路から見る限り住宅の被害が軽微であるが、窓ガラスの損傷、外壁仕上げの剥落、屋根瓦のずれなどが散見された。

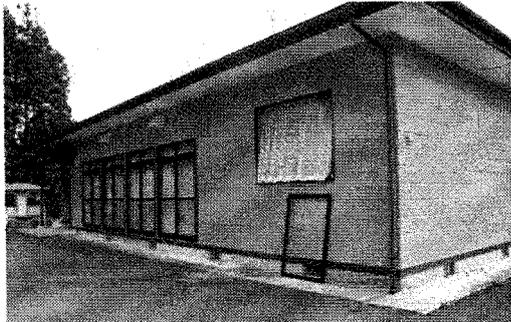
写真5. 6. 2 建築物F

栗駒沼倉上滝の原にある建築物Fでは窓サッシの脱落があり、その向かいの2階建て木造住宅で窓の損傷がありシートが張られていた。また、これと隣接する伝統的構法の住宅では、サッシの脱落、土壁の剥落等の被害があったが、残留変形は小さく、木造躯体の損傷は確認されなかった。また、同敷地内で礎石の上に土台を流した小屋で、壁量が多いこともあり、土台から上が滑動したのみで上部構造の被害がほとんどない建物もあった。また、その近隣で、補強鉄筋の入っていないと見られるブロック塀の倒壊や、石碑の基部を囲む擁壁の崩壊、水路際の地盤の沈下（2～3 cm程度）が確認された。

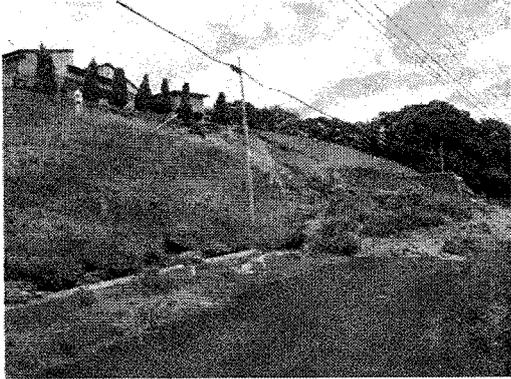
写真5.7.1 擁壁の崩壊

栗原市鶯沢のG工業高校では、敷地南側斜面の盛土擁壁で大規模な崩壊があり、擁壁上部の敷地で地盤に幅10cm程度の亀裂が1メートルほどの間隔で2箇所発生し、建物基礎下に隙間ができる状態となった。敷地は切土・盛土によって4段に造成され、それぞれ盛土端部で軽微な地割れが見られた。また、最上段の擁壁頂部には、はらみ出しを生じていた。

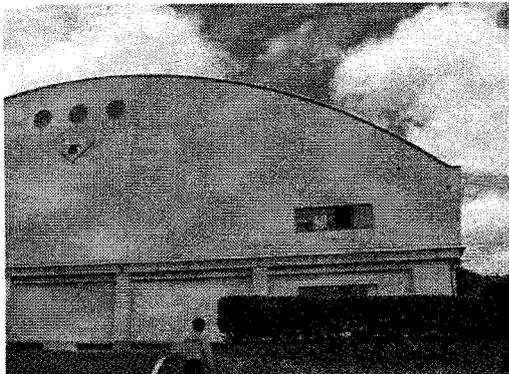
写真5.7.4 体育館妻面の窓ガラス破損

また、体育館では妻面（西側）の窓ガラス1か所及び北面の窓ガラス1か所の破損、ステージ脇の2階天井板の一部落下があった。

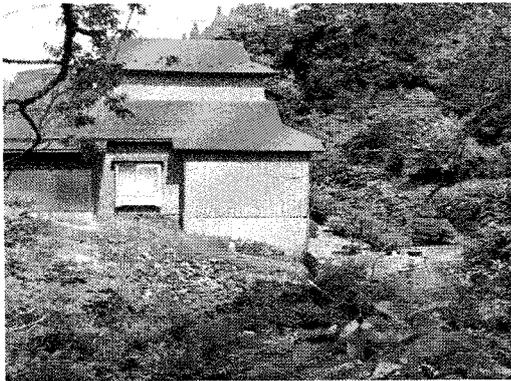
写真5.8.1 擁壁の亀裂があった住宅

鶯沢南郷の鉛川沿いの住宅で、川側の地盤の擁壁に亀裂が入り、応急危険度判定で要注意とされた例があった。川を挟んだ向かい側（西側）の町営住宅の敷地にも亀裂が認められた。道路対面（北側）の店舗併用住宅も要注意の判定であるが、外観上損傷等はなく、詳細は不明である。

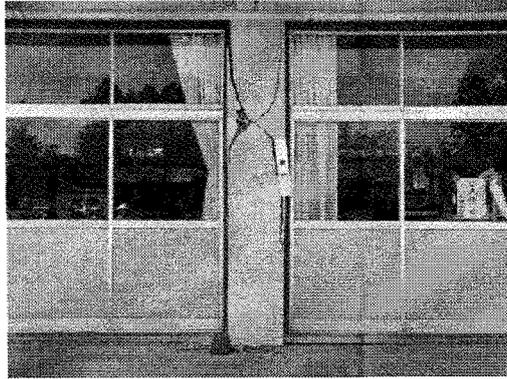
写真5.11.2 旧校舎1階柱のせん断破壊

旧校舎は昭和38年に建てられた鉄筋コンクリート造の校舎で、南面外部に面した1階柱11本中、少なくとも7本において、せん断ひび割れが確認された。内部では、階段周り、及び2階の柱にも損傷が認められた。

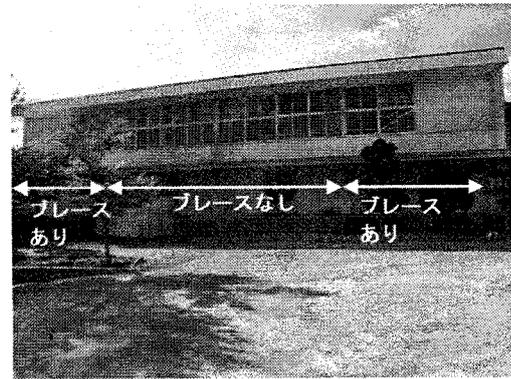
写真5.11.5 体育館外観及びブレース配置

また、体育館は昭和51年に建てられた下部鉄筋コンクリート造、上部鉄骨造の体育館で、鉄骨造部分について、桁行方向に関してはブレースを両端部の架構のみに配置する設計であったが、これらのブレースが、すべての位置(計4箇所)において、座屈及び端部接合部の破壊を生じていた。また、両けた面(南面、北面)での窓ガラスの破損、北面の一部で内装面材の剥離、北側(2か所)及び西側(1か所)の一

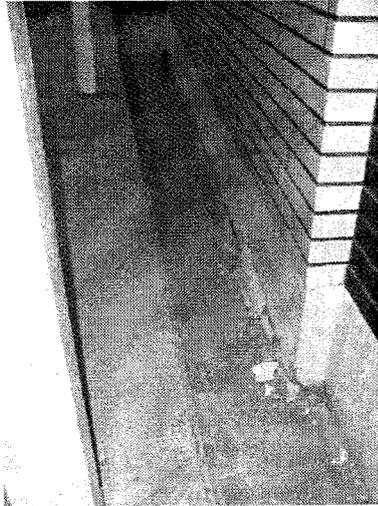
写真 5. 15. 2 東側妻壁脚部の破損

大崎市古川の1中学校においては、RC造3階建ての新校舎（築年不明）の東側妻壁脚部にごく軽微な破損が見られた。また、現在は使用されていない木造2階建ての旧校舎（築年不明）の棟瓦の落下が見られた。

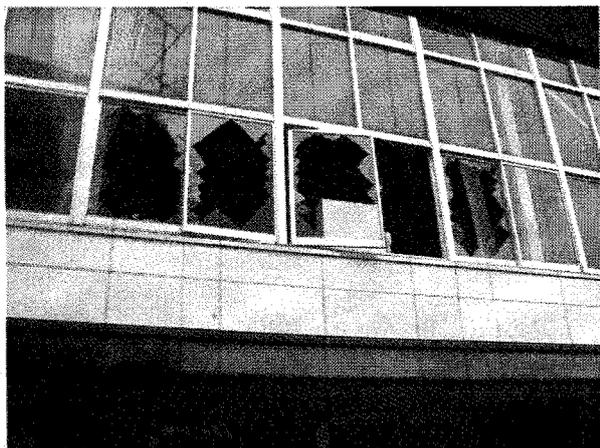
アルミサッシ窓（全3段で、下1段は引き違い窓、上2段ははめころし窓）で窓ガラスが9枚破損しており、サッシ障子4枚が脱落、3枚が脱落しかけていた。

図2 学校体育館の窓ガラスの被害（桃色）

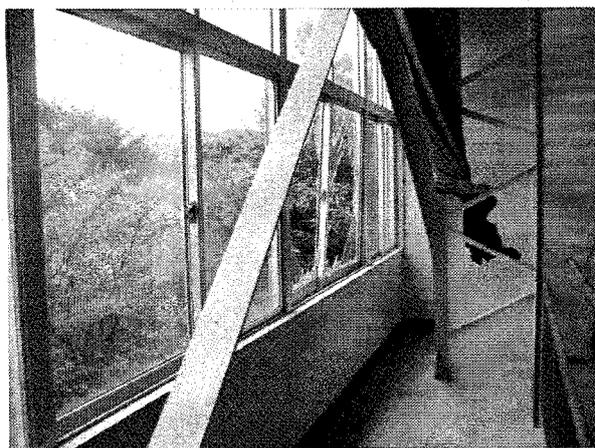
昭和58年頃建設の小学校体育館。S造。体育館内法を実測した所、規模は張間方向28.8m×桁行方向39.2m。ギャラリーレベルのX型ブレース6対はすべて座屈していた。屋外に設けられたアリーナレベルのX型ブレースは一部に座屈が見られた。確認した範囲ではブレース接合部やガセットプレートの破断・損傷等は見られなかった。

図3 同左のブレースの座屈（同左）

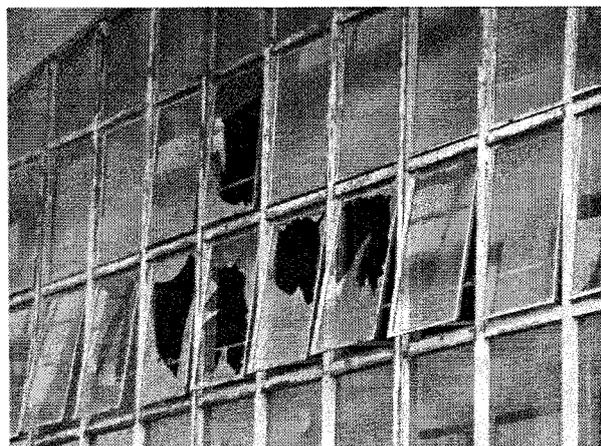
北側妻面は鋼製サッシで構成された幅26m、最高高さ8mの開口で、突出し窓のガラス（鋼製サッシに硬化性パテどめ）が9枚割れて、はめころし窓のガラス（同）の1枚にひびが入っていた。南側妻面は、構造体のRC造柱に鋼材で接続された外壁とアルミサッシ窓で構成されており、これらの窓ガラスに被害は見られなかった。

図4 公共体育館の突出し窓の被害（水色）

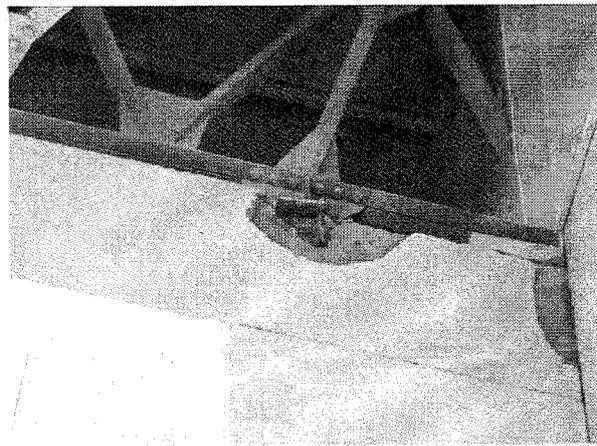
昭和48年竣工の公共体育館。RC造、ただし、屋根はS造ラチス。アリーナ部分は南北39.7m×東西27.6m。屋根形状はHPシェル。屋根支承部のコンクリートが損傷しており、破片がアリーナ床面まで落下して床に傷痕が残っていた。

図5 同左の屋根支承部の損傷（同左）

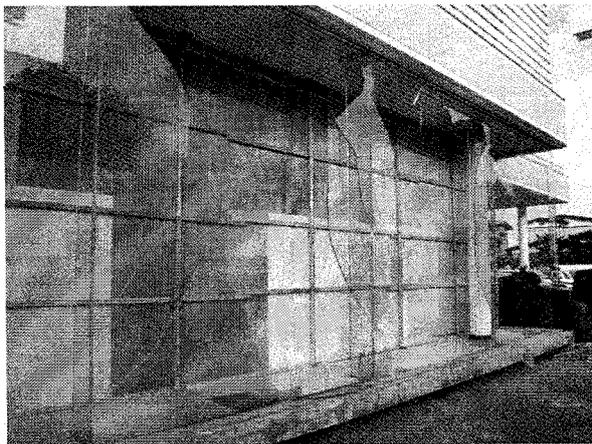
竣工年不詳の自動車販売店（図6）。S造平屋。道路側のガラススクリーン構法によるガラス6枚の内、道路側から見て右から3枚と左から1枚の計4枚が破損・脱落していた（図7）。

図7 被害のあったガラス箇所（同左）

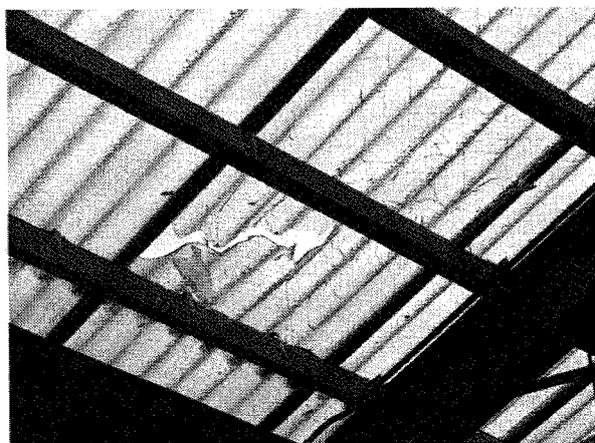
昭和53年竣工の栽培漁業施設（図8）。建物はRC造平屋で山形形状の屋根はS造。規模は張間方向29m×桁行方向63.5m。屋根葺き材として用いられている網入波型ガラス全510枚の内、20枚程度でガラスの破損・脱落（図9）が生じた。

図9 被害のあった網入波型ガラス箇所（同左）

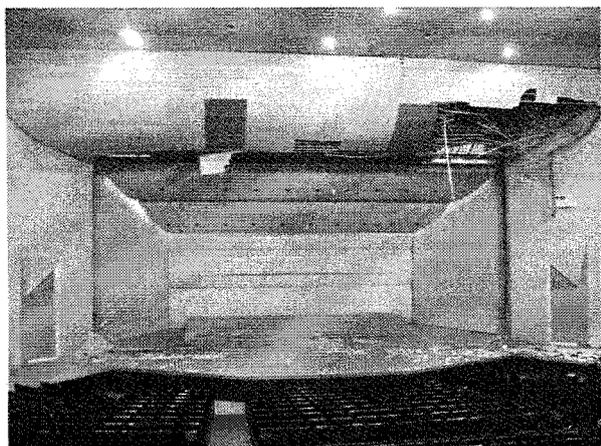
1975年竣工の公会堂（図10）。SRC造、ただし、屋根はS造。舞台上部のプロセニウムブリッジの仕上材が破損・脱落（図11）していた。客席上部の仕上材も一部破損し、客席上部のスプリンクラー配管の破損及びそれに伴う建物内の水損、エントランスホール防煙垂れ壁の部分的な異常作動などの被害もあった。

図 10 公会堂舞台上の内装仕上材の被害（赤色）

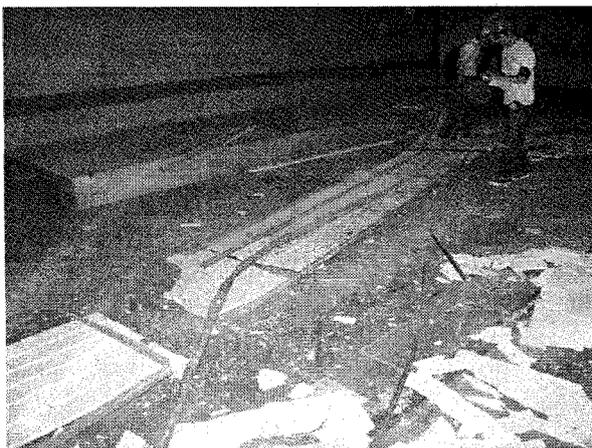
図 11 脱落した内装仕上材（同左）

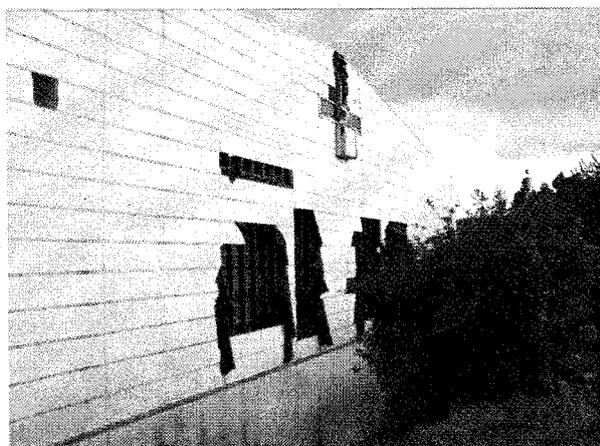
昭和 58 年頃建設の小学校体育館。図 2、3 の被害を受けた体育館と同一の建物。舞台裏の外壁でセメント系の外装材が破損・脱落（図 12、13）していた。

図 12 学校体育館の外壁仕上げの被害（桃色）

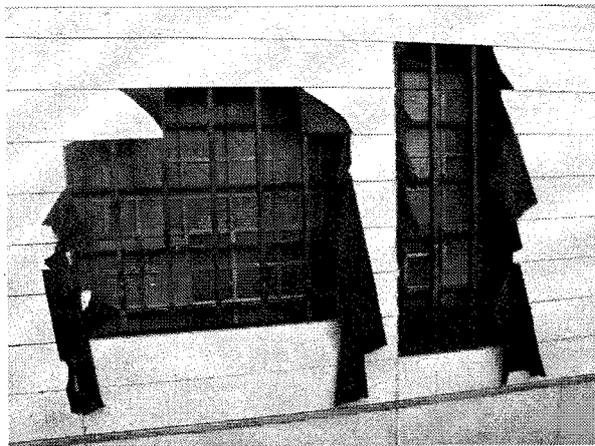
図 13 被害のあった外壁箇所（同左）
