# 改善箇所説明図

## 基準不適合発生箇所

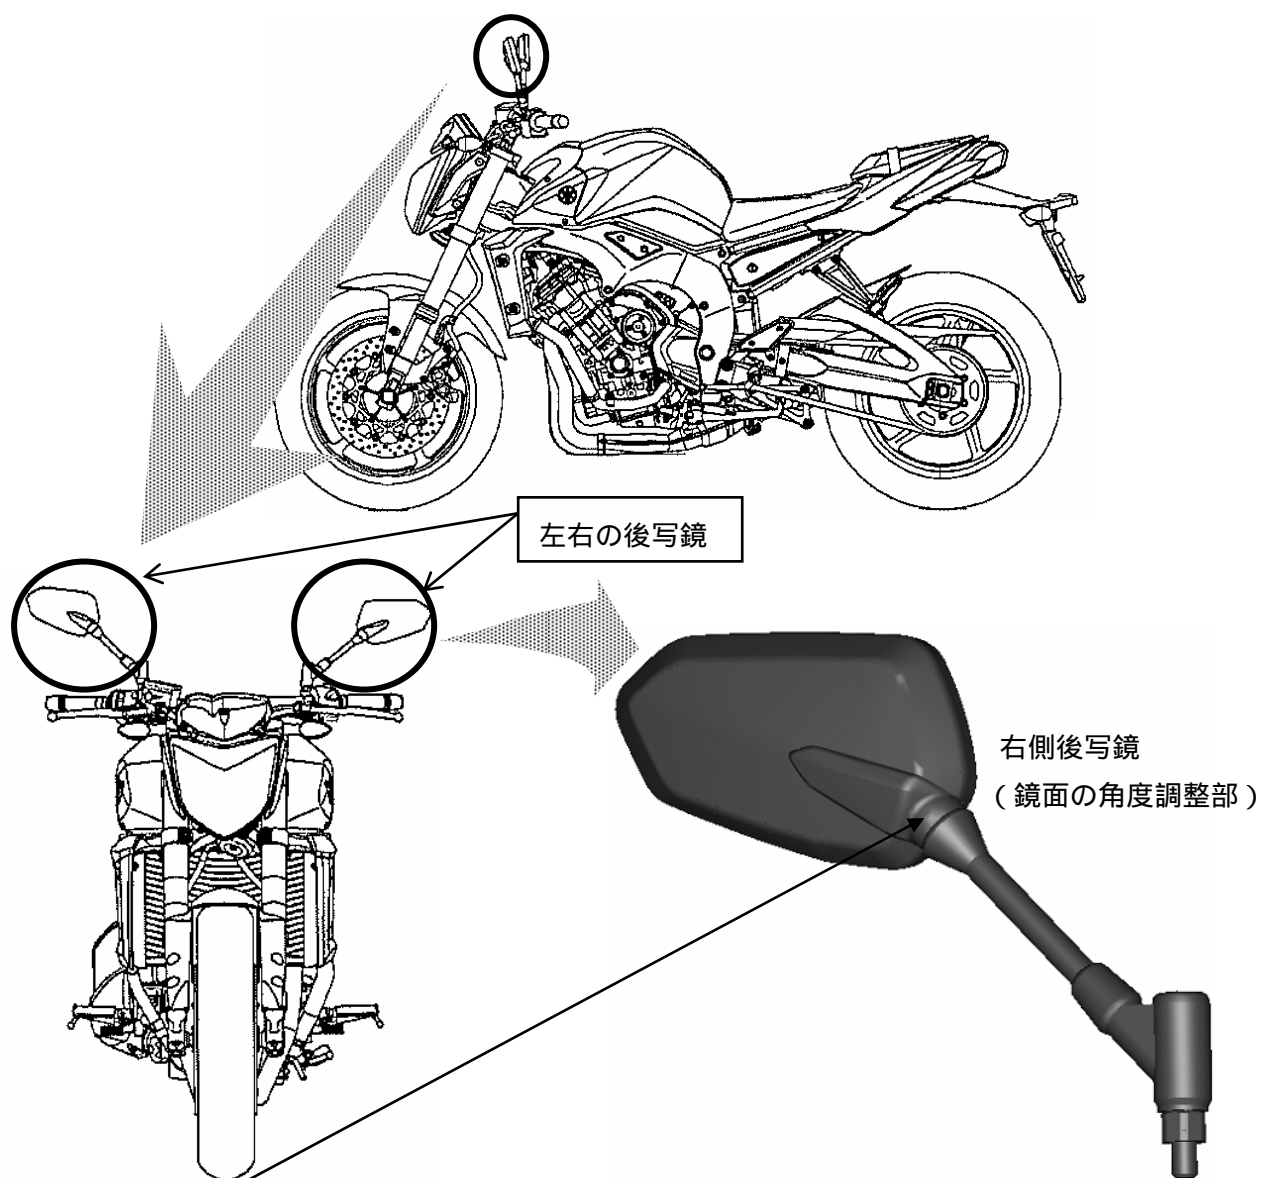
後写鏡において、鏡面の角度調整部の耐候性が不十分なため、当該調整部に亀裂が発生するものがある。そのため、そのまま使用を続けると、亀裂が進行し、最悪の場合、当該調整部が破損して後写鏡が脱落するおそれがある。

改善の内容： 全車両、左右の後写鏡を対策品と交換する。

識別： 対策品は後写鏡の鏡体下部に“ Y ”のマークが入っている。
