改善箇所説明図

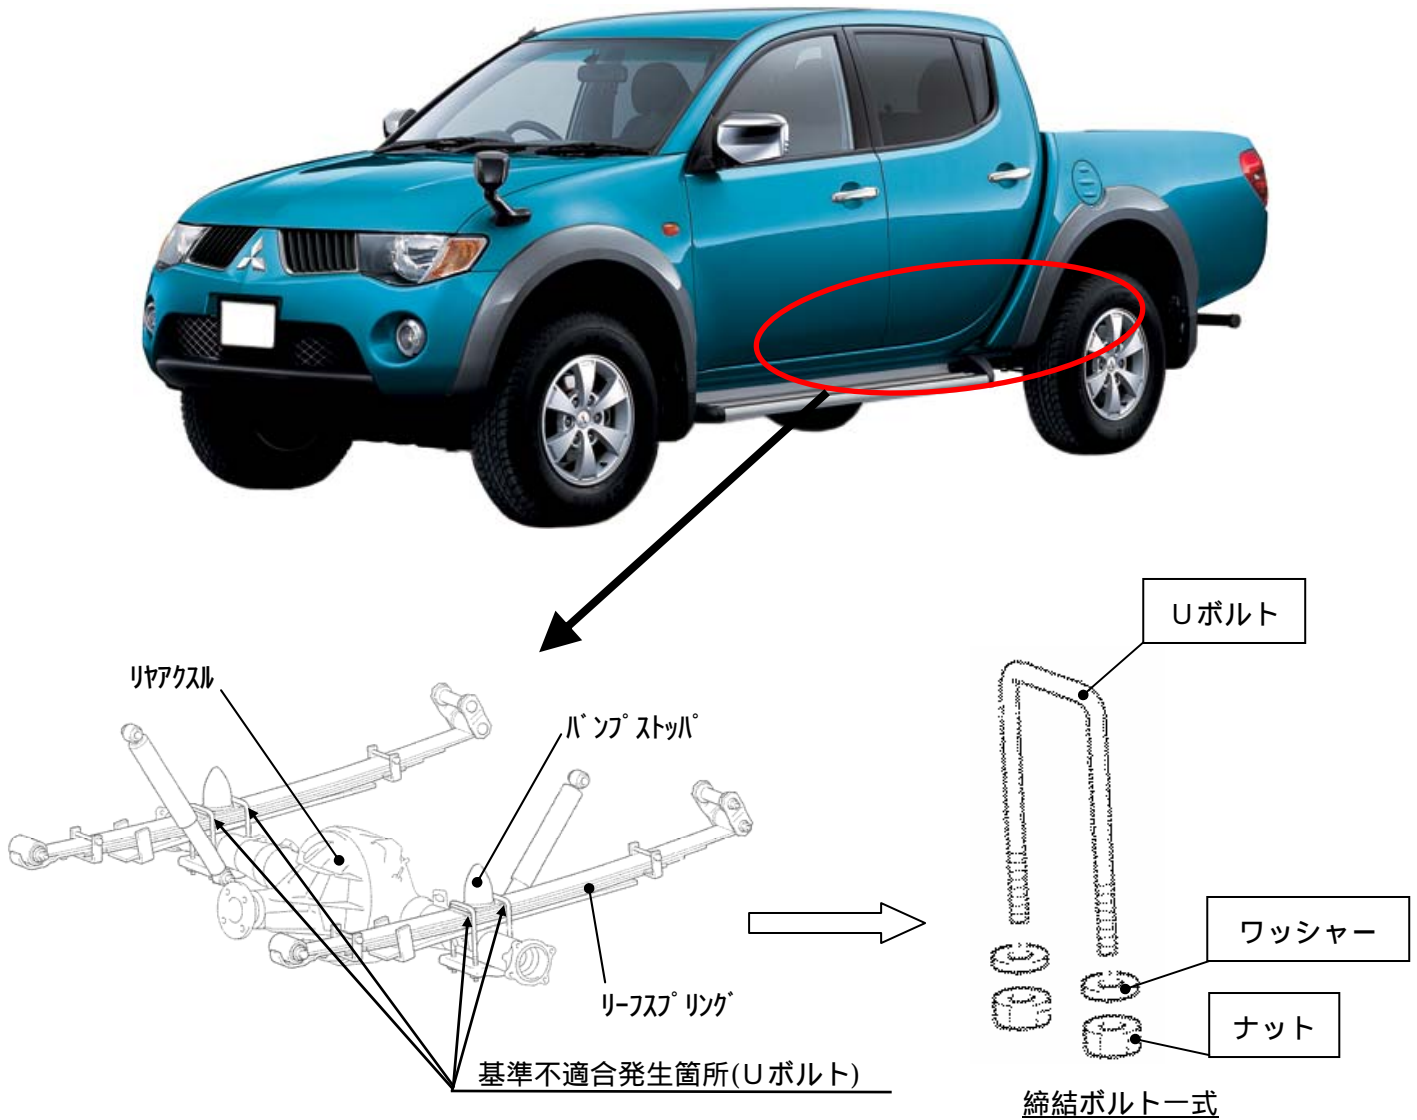
リアアクスルをリーフスプリングに締結するUボルトの製造工程が不適切なため、当該ボルトに亀裂が発生するものがある。そのため、融雪剤などにより当該ボルトが腐食し、そのまま使用を続けると破損して異音が発生するとともに、ボルト、バンプストップが脱落するおそれや、リアアクスルの位置がずれ、走行安定性が低下するおそれがある。

全車両、締結ボルト一式を対策品に交換する。
