雑司ヶ谷幹線再構築工事 事故調査報告書

平成20年9月1日

東京都下水道局

雑司ヶ谷幹線再構築工事事故調査委員会

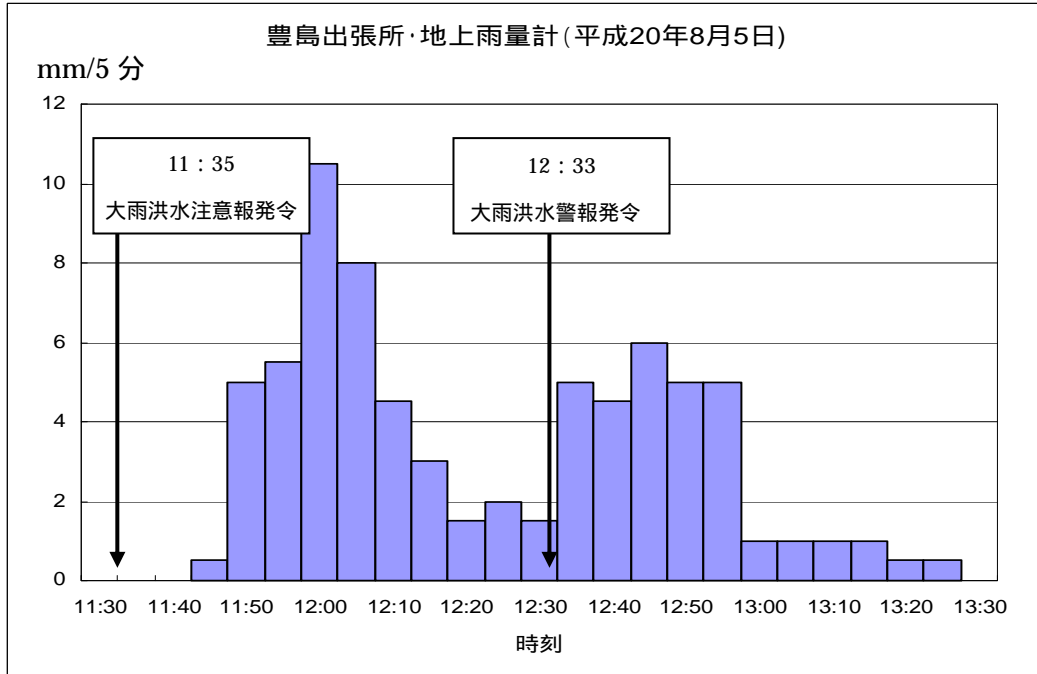
図 - 1 豊島出張所の地上雨量計の観測結果

また、作業現場より 150m 離れた当局の豊島出張所にある地上雨量計（参考資料図 - 1）では、午前 11 時 50 分に 0.5mm の最初の雨を記録しており、そのわずか 3 分後の午前 11 時 53 分からの 1 時間に時間最大降雨量 57.5mm を記録している。また、午前 11 時 50 分から午後 6 時 35 分までの総降雨量は 134mm であった。
