改善箇所説明図

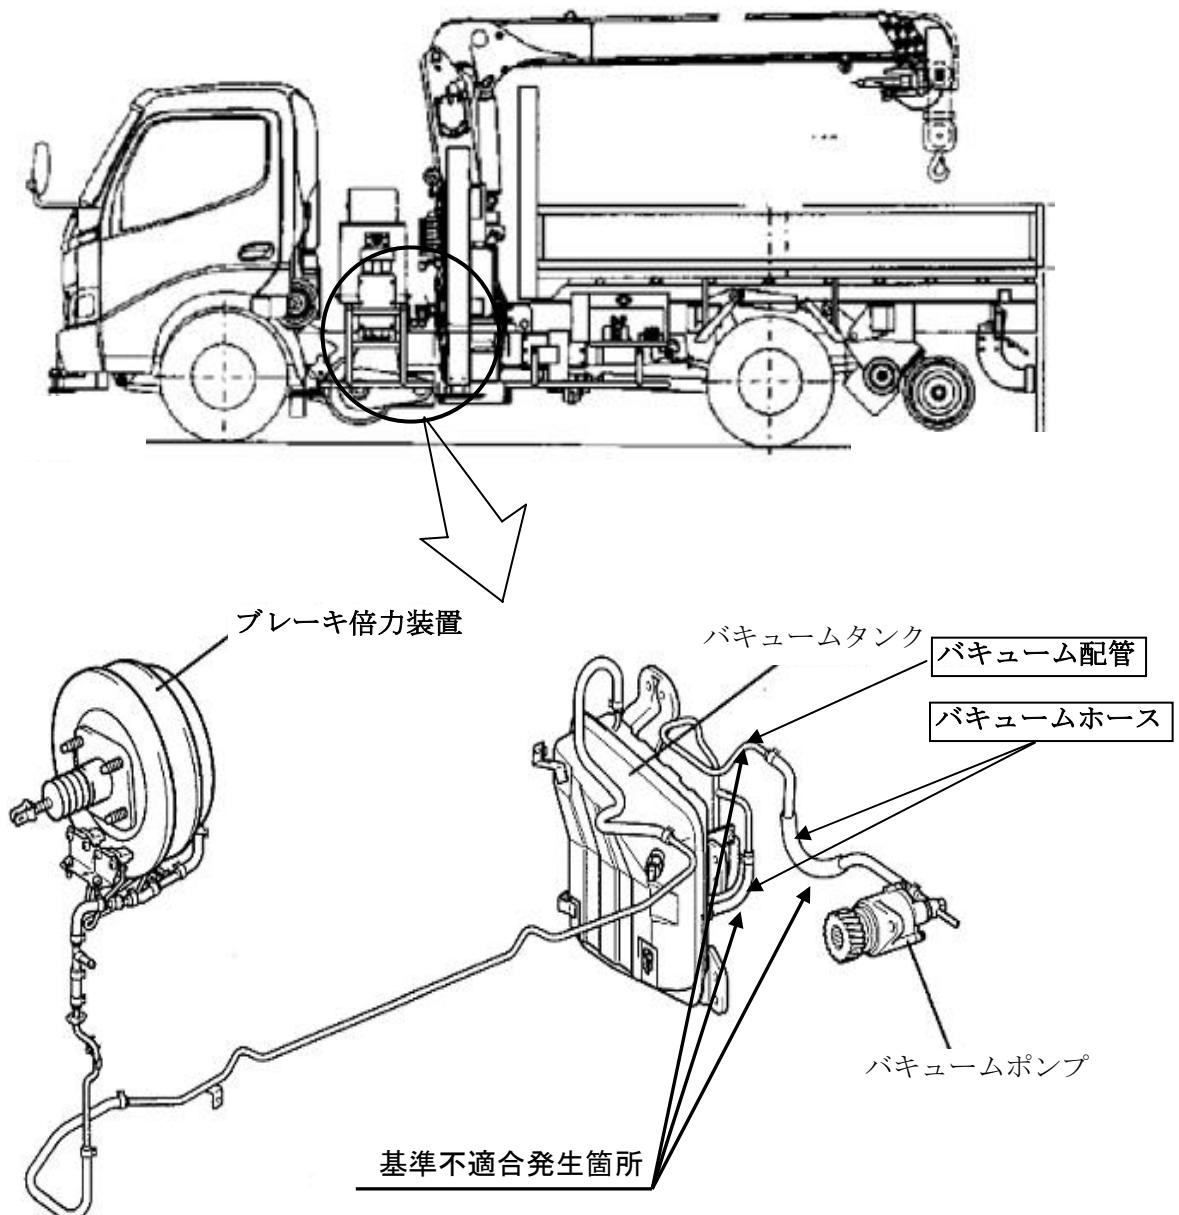
注 : □ 内は交換部品を示す。

軌陸車（軌道兼用車）のブレーキ倍力装置において、バキューム配管の溶接不良とともにバキュームホースに誤品を組み付けたものがある。そのため、負圧が十分に供給されず、最悪の場合、制動距離が長くなるおそれがある。

全車両、バキューム配管を良品と交換する。また、バキュームホースを点検し、不適切なものは正規品と交換する。

識別：バキュームタンク取付けボルトに黄色のペイントを塗布する。
