改善箇所説明図 ①

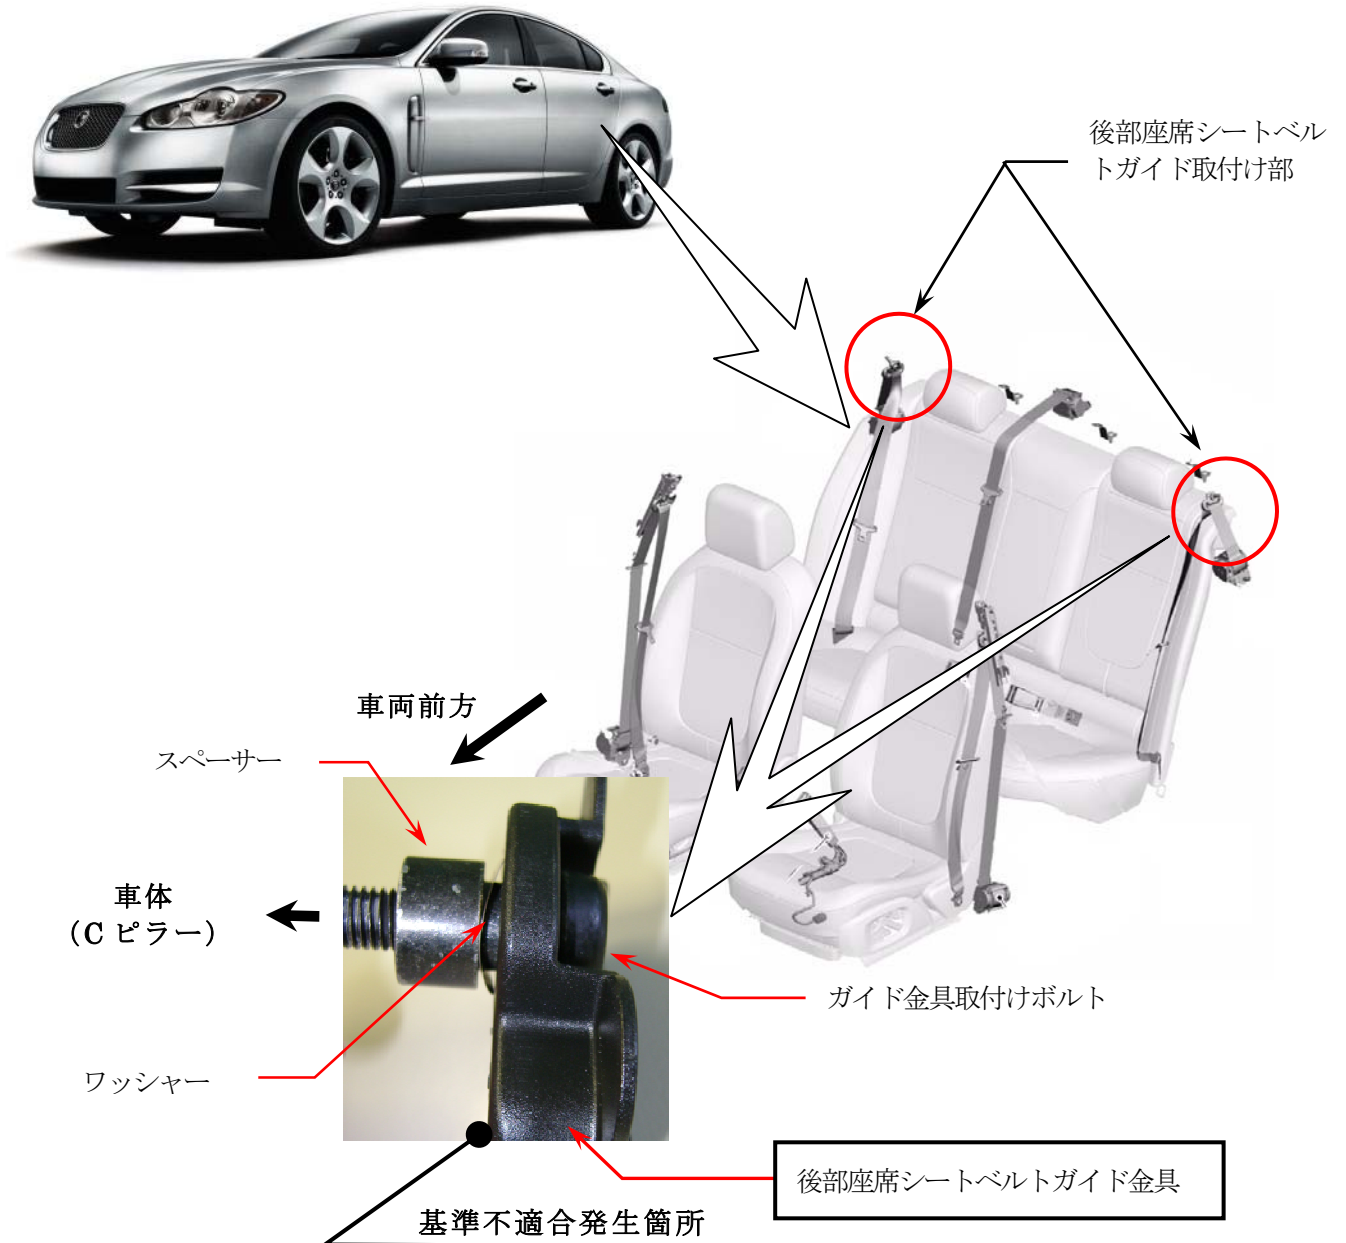
後部座席シートベルトのガイド金具において、製造時の仕上げ加工が不適切なため、当該金具が正常に動かないものがある。そのため、衝突時に乗員を十分に拘束出来ないおそれがある。

全車両、当該金具を点検し、正常に動かないものは金具を修正する。

右リヤドアラッチ取付けボルトに白ペイントを塗布する。
