改善箇所説明図

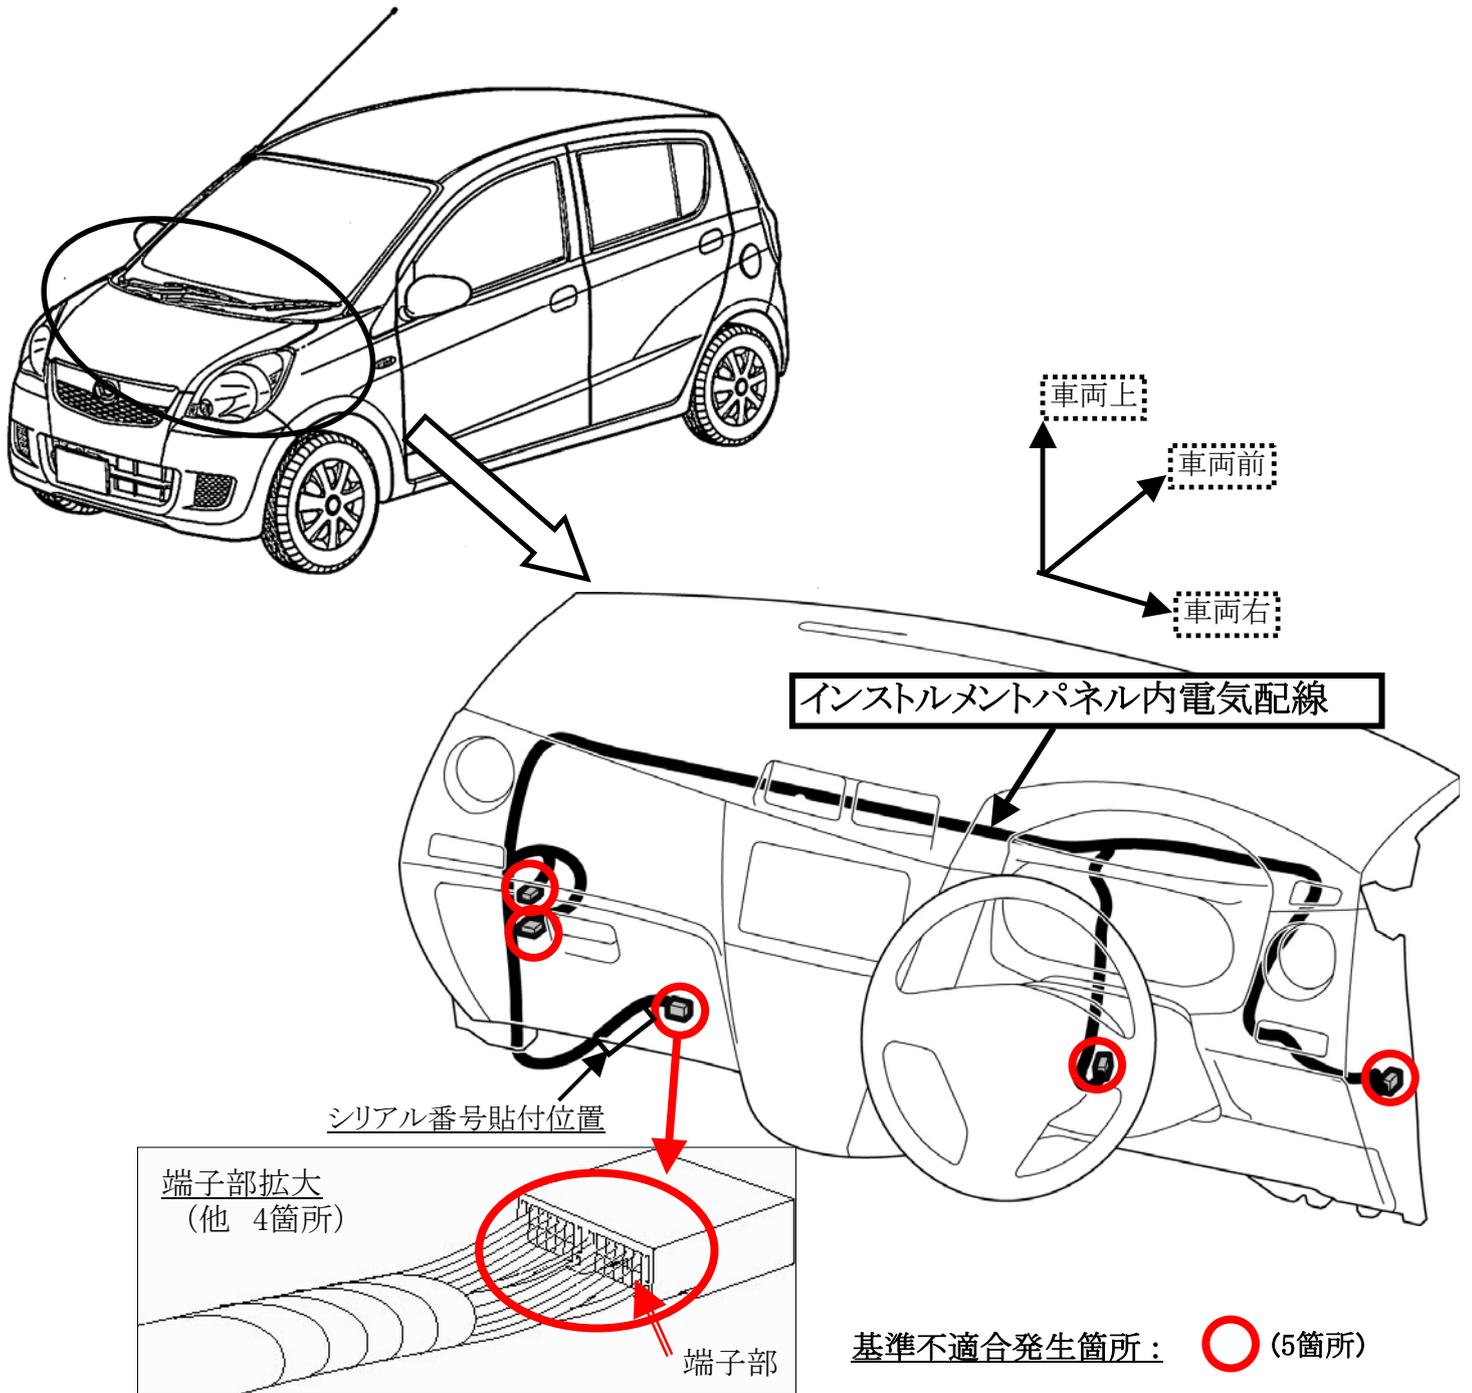
〔 インストルメントパネル内の電気配線の製造工程において、端子部の加工が不適切なため、当該配線が損傷しているものがある。そのため、当該電気配線が断線し、最悪の場合、エンジンが停止するおそれがある。 〕

全車両、当該電気配線のシリアル番号を確認し、該当するものは良品に交換する。

識別： 作業完了後は、エンジンルーム右フロントストラット取付ナット付近に黄色ペイントを塗布する。
