# 1 事故の状況

## 1.1 事故の概況

平成 12 年 3 月 8 日（水曜日）9 時 01 分 天候：晴れ

帝都高速度交通営団 日比谷線 中目黒駅構内（起点から約 18km340m 付近にて脱線）  
〔脱線した箇所〕

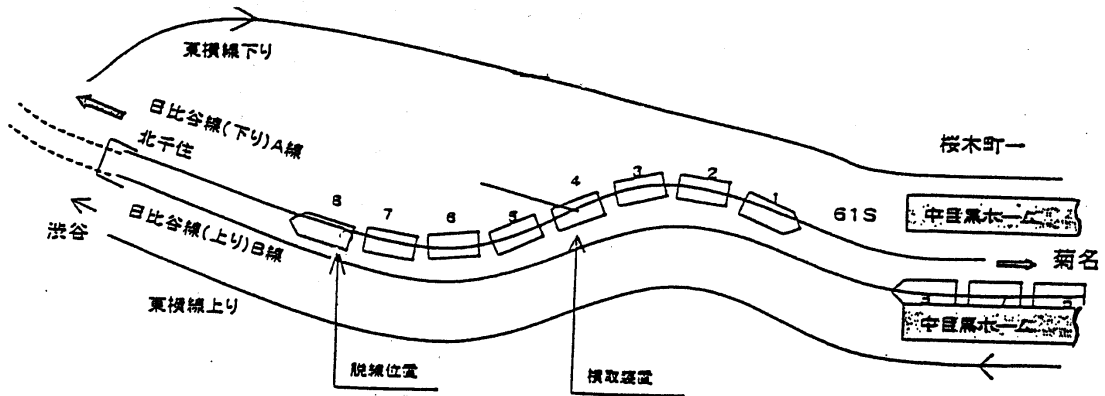
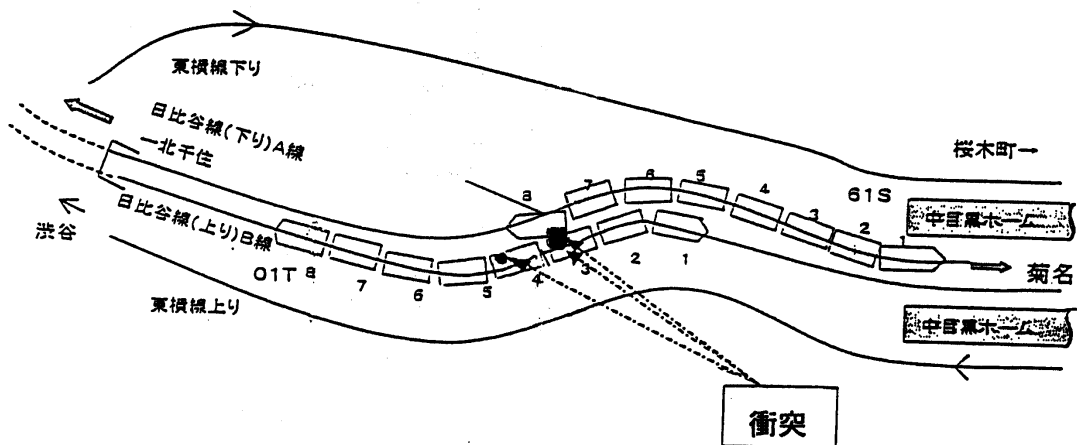
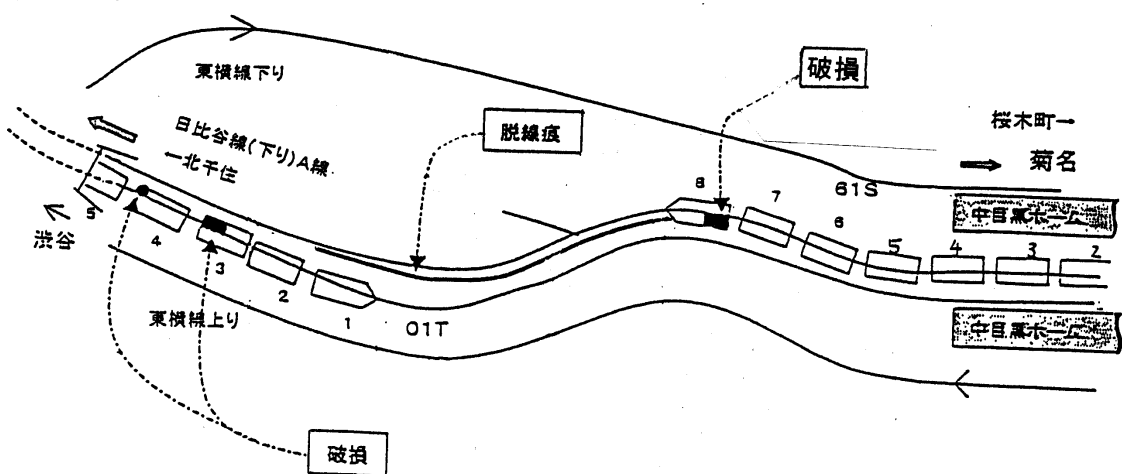
図 1.1-1 事故列車の位置関係概況図

A 線（下り線）を中目黒駅へ向かって進行中の第 A861S 列車の進行方向 8 両目車両の第一台車（前側の台車）の全二軸が 18km340m 付近で脱線し、18km390m 付近に設置してある機材線用横取り装置のリードレール部において、脱線した車両が進行方向右側にはみ出したため、B 線（上り線）を走行していた第 B801T 列車の進行方向 5 両目車両の前部と

(1) 第A861S列車 8両目第一台車脱線

(2) 第B801T列車と衝突

(3) 事故後の停止位置

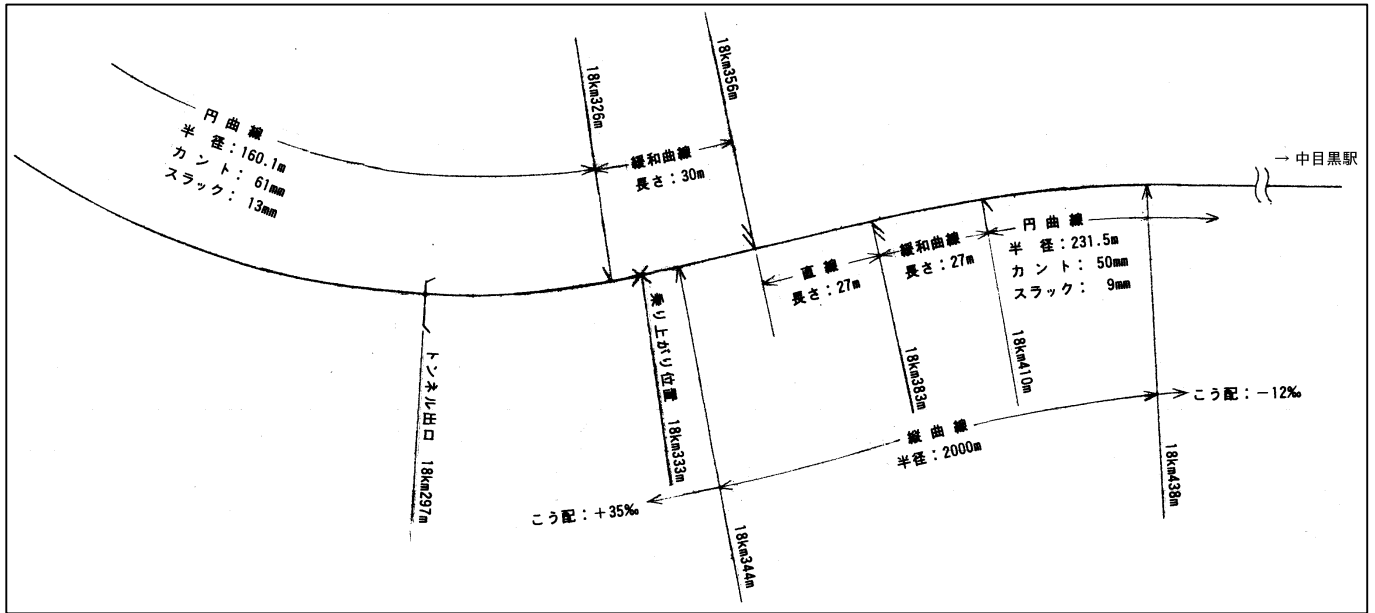
図 1.1-2 発生場所付近の線路線形図

半径約 160m の左円曲線に続く緩和曲線の始端付近、こう配 上り 35‰

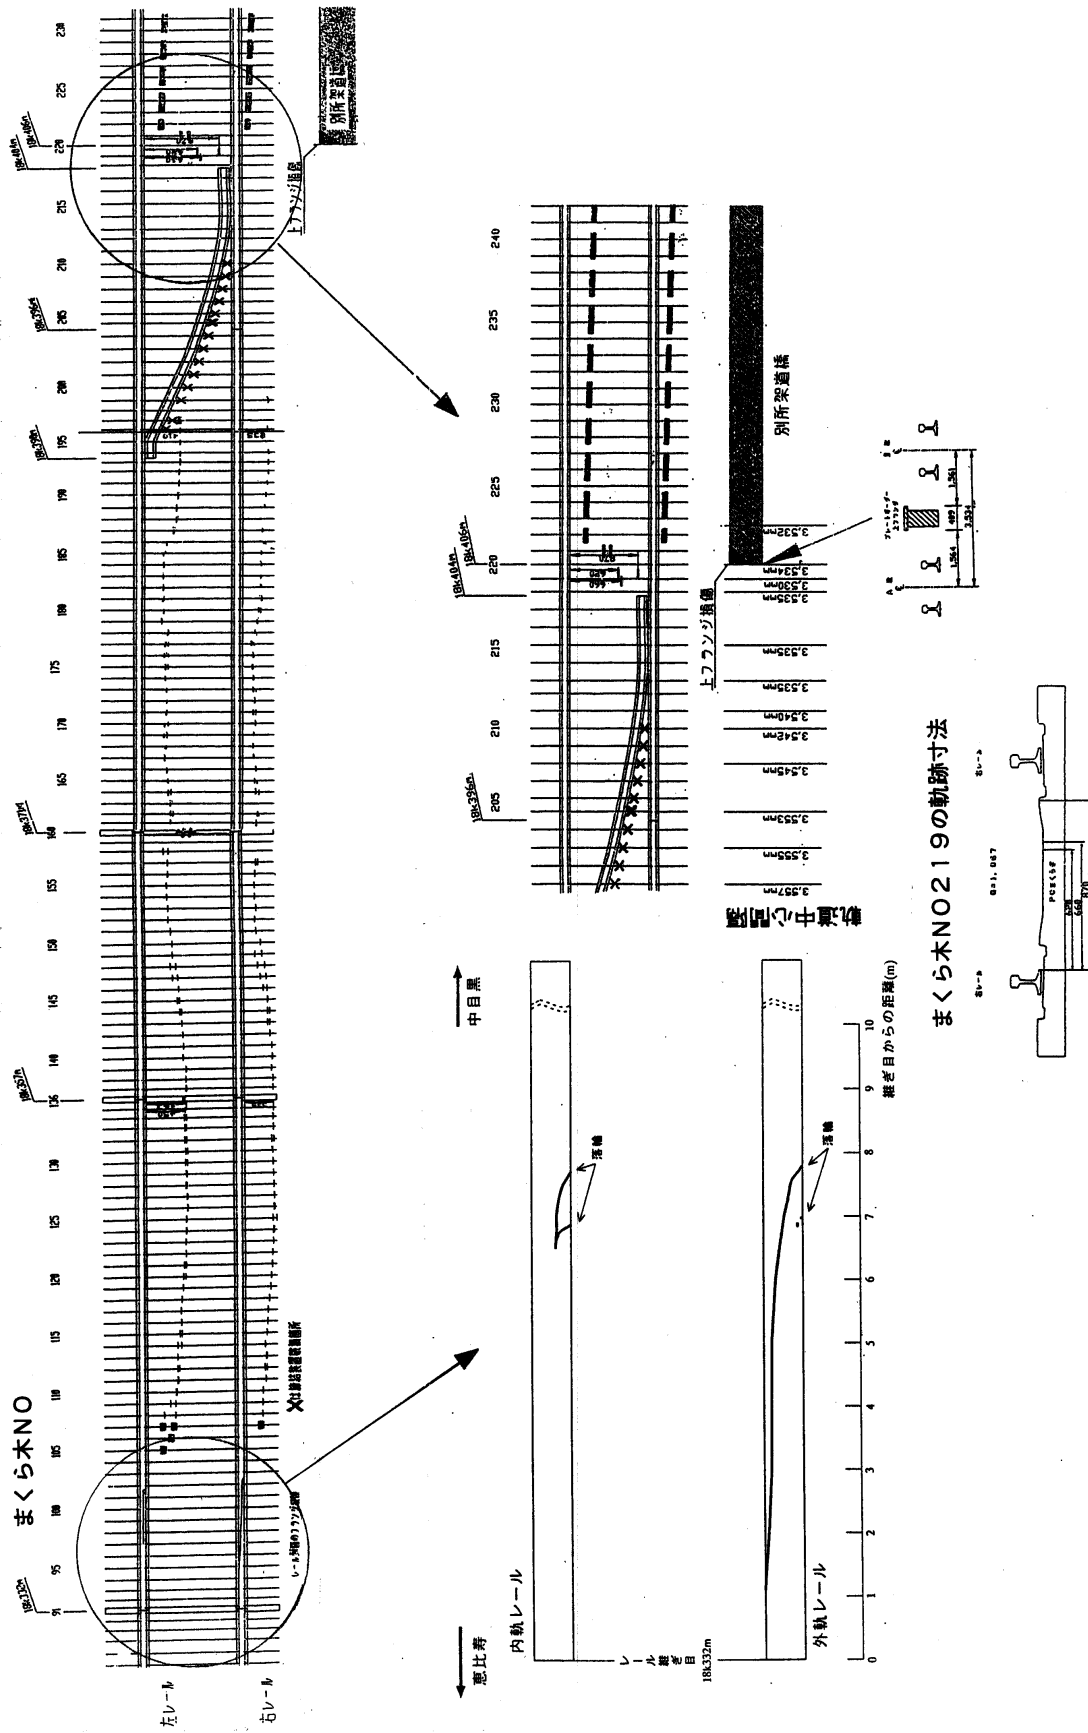
図 1.3-1 まくら木・レール等の損傷状況

脱線した車両の車輪がまくら木の上を走行した際に生じた傷が、18km340m 付近から、横取り装置のリードレール設置位置 ( 18km390m ) 付近にかけて認められた。

横取り装置のリードレールの締結装置は、ほぼ全長にわたって損傷し、リードレールの右側面にも擦傷痕が認められた。リードレールの終端部 ( 18km404m ) から約 1m 先のまくら木にも車輪による損傷が認められ、この場所における車両の横方向への変位量を推定するため、左側レールの底部と左側車輪により生じたまくら木上の傷との間隔を測定したところ、最大で 870mm であった。

また、その先の別所架道橋 ( 18km406m ) にも車両の接触によるものと考えられる損傷が認められた。
