### 3.3 軌道に関する調査結果

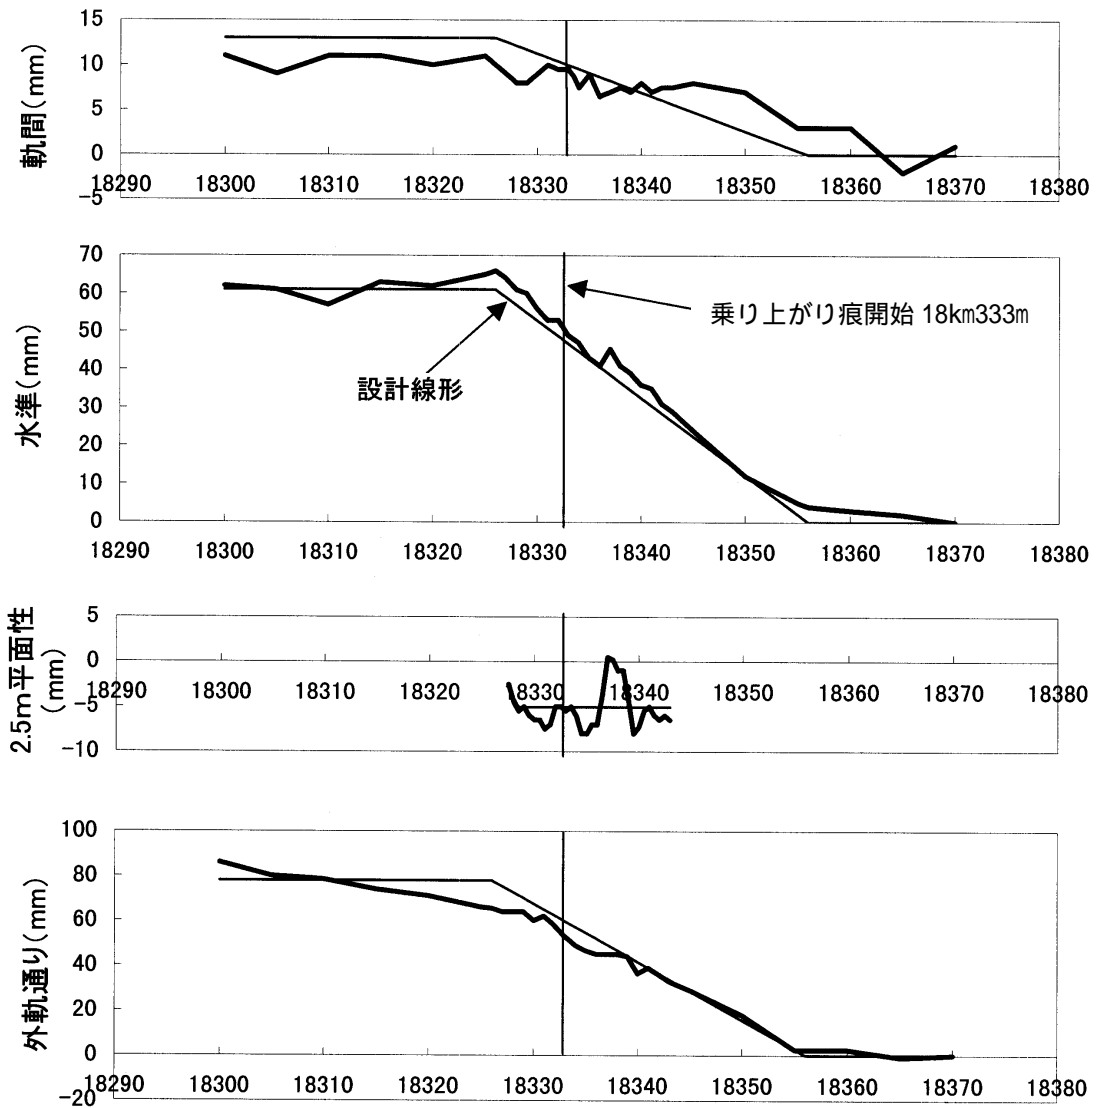
図 3.3-1 脱線直後（3月8日）の軌道狂い検測結果

この結果、ほとんどすべての測定値が、営団が保守基準において定めている基準値内に収まっていた。ただし、「通り」の狂いについては、当該箇所では曲線半径を緩くする方向の安全側の狂いではあるが、一部基準値を超えるものがあった。

なお、基準値内ではあったが、平面性狂いの最大値は 2.5m 当たり - 3mm、緩和曲線部の構造的な軌道面のねじれは 2.5m 当たり - 5mm であるため、両者を加えた絶対的な平面性のずれは 2.5m 当たり最大 - 8mm となっていた。

・脱線箇所付近（18km330m～335m）の静的軌道狂いの最大値は次のとおりであり、いずれも通常の軌道狂い整備の範囲内である。

軌間狂い = - 2 mm (実測値 9mm、設計値 11mm)

水準狂い = + 4 mm (実測値 53mm、設計値 49mm)

2.5m平面性狂い = - 3 mm (カント適減による構造的な軌道面のねじれによるものを含めて - 8 mm)

通り狂い = - 8 mm (実測値 49mm、設計値 57mm) ※移動平均方式によれば - 5 mm程度

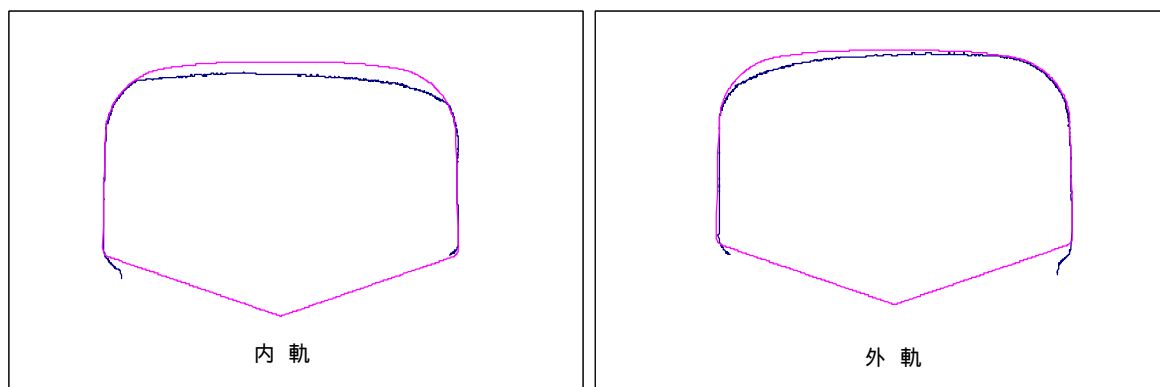
図 3.3-2 脱線箇所付近のレールと新品レールの断面形状の比較

脱線箇所付近のレールの断面形状の計測結果は、図 3.3-2 のとおりである。ここで測定されたレールは、平成 11 年 12 月に行われた研削により、軌間内側の肩部（ゲージコーナー）の上側が斜めに削られているため、その影響を残した断面形状となっていた。

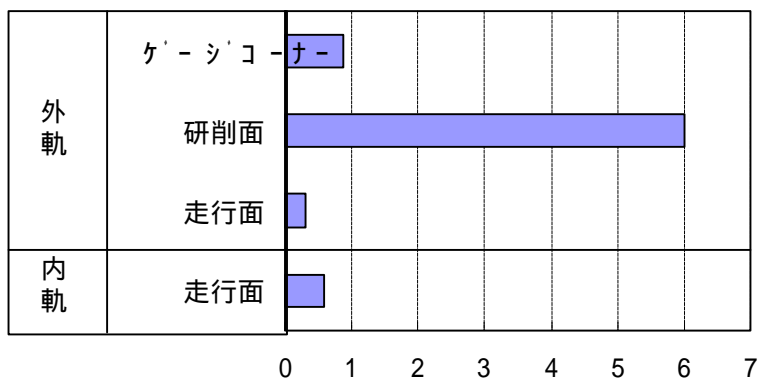
図 3.3-3 脱線箇所のレールの平均粗さ（単位：μm）

脱線箇所付近の外軌及び内軌の表面粗さを測定したところ、レール頭頂面において車輪と接触している箇所（走行面）については、平滑な状況となっており、脱線箇所付近と他の箇所との間で大きな差異は見られなかった。

一方、外軌のゲージコーナーの上側には、研削の際に砥石と接触したことにより表面に生じた粗さがそのまま残った状態となっている箇所があった。これは、この箇所が車輪と接触していなかった（研削後の形状においては、車輪はレールの側面と頭頂面中央部の 2 箇所で接触する状態になっていた）ことによるものと考えられる。

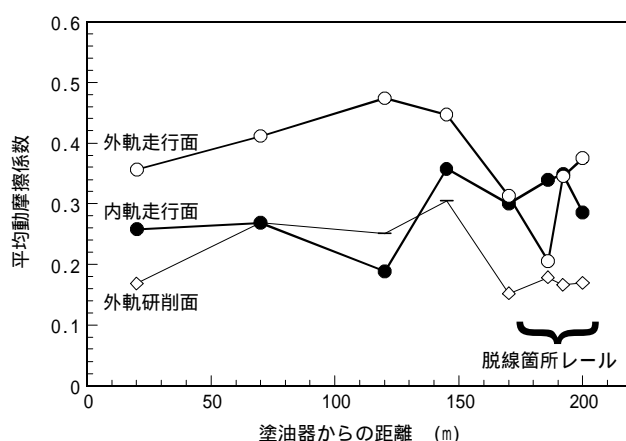
図 3.3-4 塗油器からの距離に応じた動摩擦係数測定結果

その結果、全体的には、外軌の走行面における動摩擦係数は、他の測定部位に比較すると若干大きい値を示した。また、脱線箇所付近のレールの動摩擦係数は、他の箇所に比較して低い傾向を示した。なお、脱線箇所のレールは、撤去作業に伴って人手が触れているため、レール表面の条件が脱線発生時から変化している可能性も否定できない。

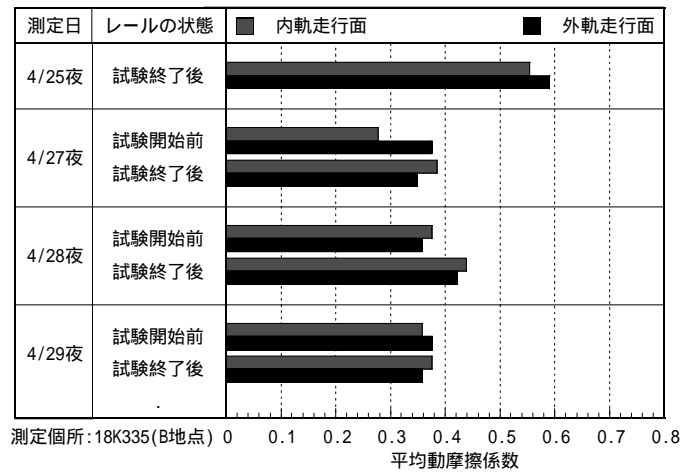
図 3.3 - 5 現地走行試験時の動摩擦係数測定結果

また、日比谷線の脱線箇所付近において実施した現地走行試験（「3.6 現地走行試験の結果」参照）の際にも、試験を実施した4日間にわたり動摩擦係数の測定を実施した。この際、第1日目は通常の塗油の状態を保ったまま試験を行い、2日目以降は、高い摩擦係数の状態を作り出すため、レールの油分を、洗剤による洗浄及びサンドペーパーによる研磨によって除去する作業を行ったが、結果的には、油分の除去作業を行わなかった第1日目が最も動摩擦係数が高かった。

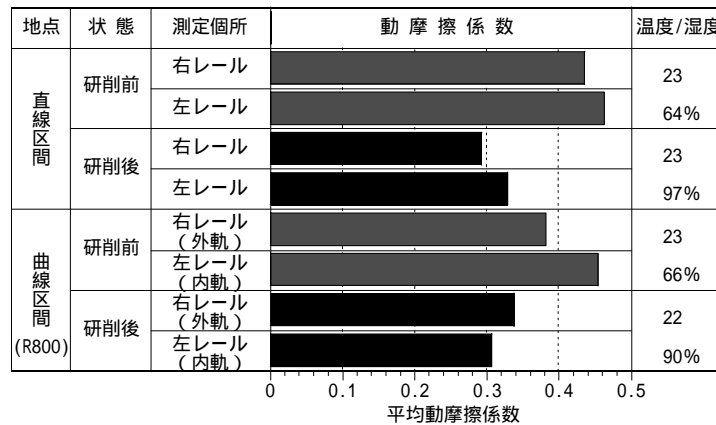
図 3.3 - 6 研削の動摩擦係数に与える影響

レールの研削と動摩擦係数の関係を確認するため、他の路線において、研削前後の動摩擦係数の測定試験を行った。その結果、レールの研削により表面粗さは大きくなるが、動摩擦係数は低下する傾向を示した。

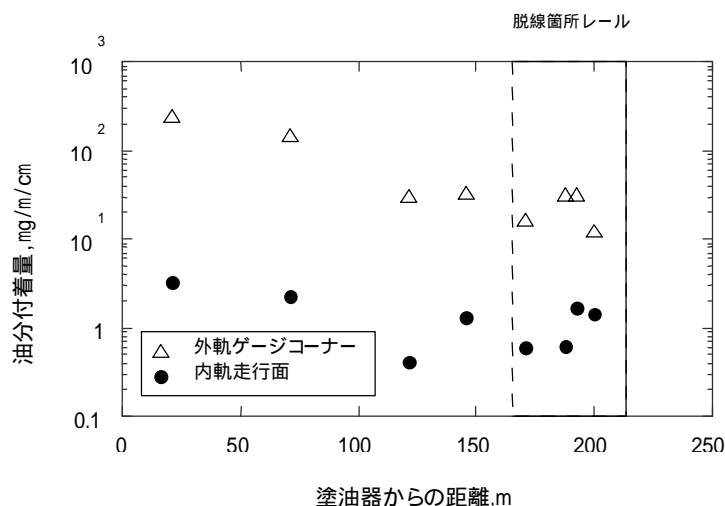
図 3.3-7 レールの残存油量の測定結果

塗油器より吐出された油が、脱線箇所付近に向けて運ばれていく状況を調査するため、塗油器からの距離に応じたレール表面の残存油量の測定を行った。その結果、塗油器からの距離に応じて徐々に残存油量が減少する様子が観測され、また、走行面と比較して、外軌のゲージコーナー部には、多くの油分が残存していることが観測された。

単位長さ(m)、単位幅(cm)あたりの付着量を測定。
