## 参考資料－５ 埋戻し土の固化による液状化防止対策

## 5-1 セメント系材料による埋戻し土の固化について

## 参考資料－6 埋戻し土の締固めによる液状化防止対策

## 参考資料－7 砕石による埋戻しについて

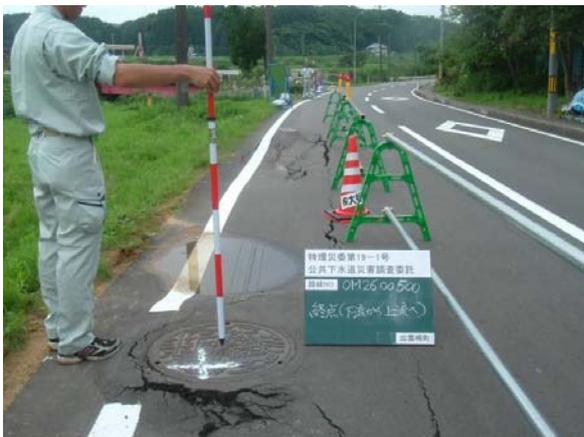
写真① (再被災箇所全景)

再被災箇所名	被害内容	当該箇所の地形特性等	機能支障について
出雲崎町川西地区	<ul style="list-style-type: none"> <li>マンホール周り、管きよ埋設部がたるみ、道路陥没(陥没量130mm)が生じた。(写真②)</li> <li>埋設管きよは、マンホール3区間(133.07m)において、たるんでいる。</li> </ul>	<ul style="list-style-type: none"> <li>山裾と河川に挟まれた場所。(写真①)</li> </ul> <p>(参考) 近傍道路(150m~200m先)に盛土の側方への移動に起因する擁壁のずれがあった。</p>	<ul style="list-style-type: none"> <li>管きよのたるみはあるが、機能支障には至らなかった。</li> <li>道路陥没部は道路規制をし、片側交互通行となった。</li> </ul>

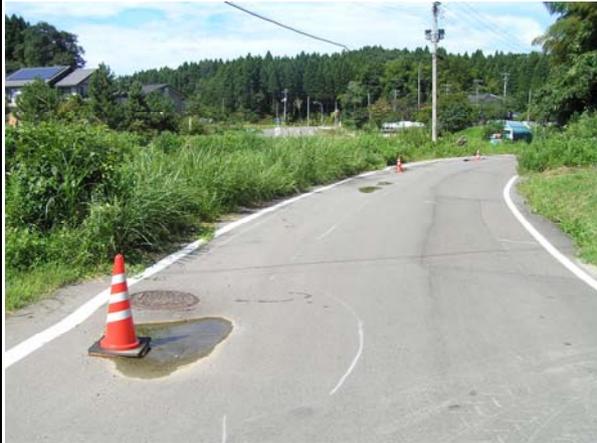
写真① (再被災箇所全景)

再被災箇所名	被害内容	当該箇所の地形特性等	機能支障について
出雲崎町 稲川地区	<ul style="list-style-type: none"> <li>・管きょ埋設部がたるみ路面陥没が生じた。(写真②)</li> <li>・埋設管きょは、マンホール2区間(54.95m)において、たるんでいる。</li> </ul>	<ul style="list-style-type: none"> <li>・山裾と河川に挟まれた場所。(写真①)</li> </ul>	<ul style="list-style-type: none"> <li>・管きょのたるみはあるが、機能支障には至らなかった。</li> <li>・道路陥没部は、道路規制をし、片側交互通行となった。</li> </ul>

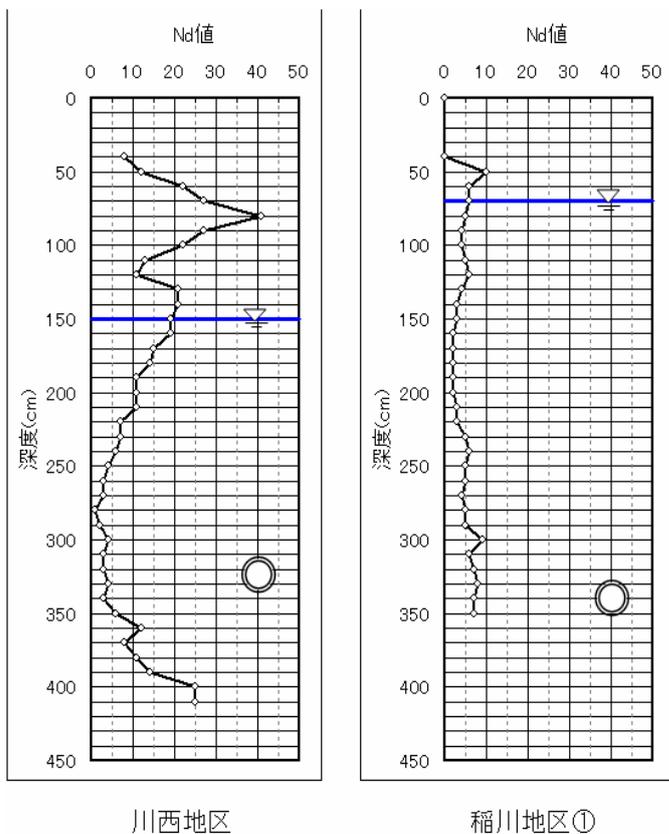
図 5-2  $N_d$  値深度分布図

簡易貫入試験の結果 ( $N_d$  の深度分布図) を図 5-2 に示す。埋戻し部における  $N_d$  値は、地表から管頂付近までの間を測定した。稲川地区で平均 5 以下とかなり低い値を示している。

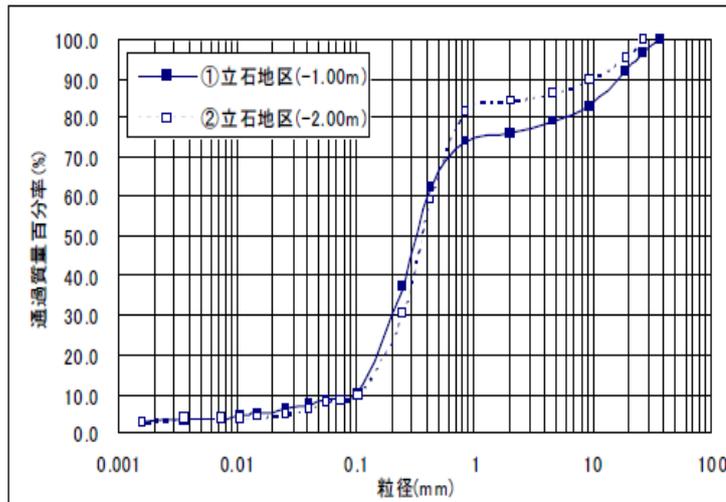
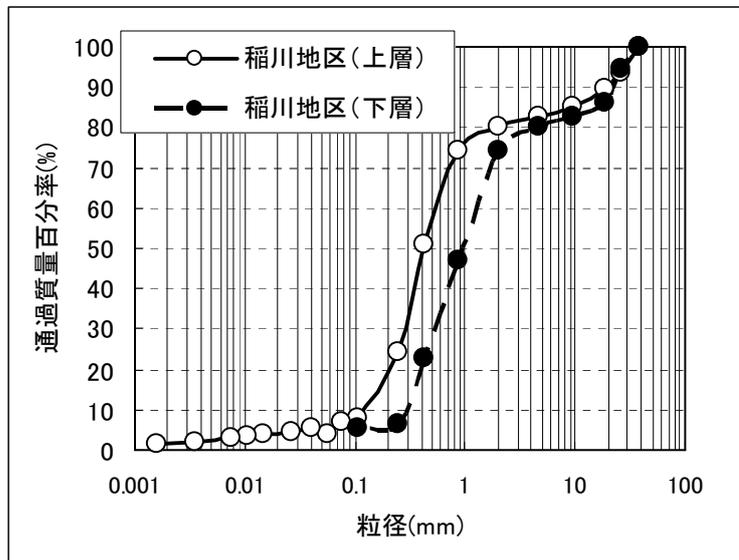
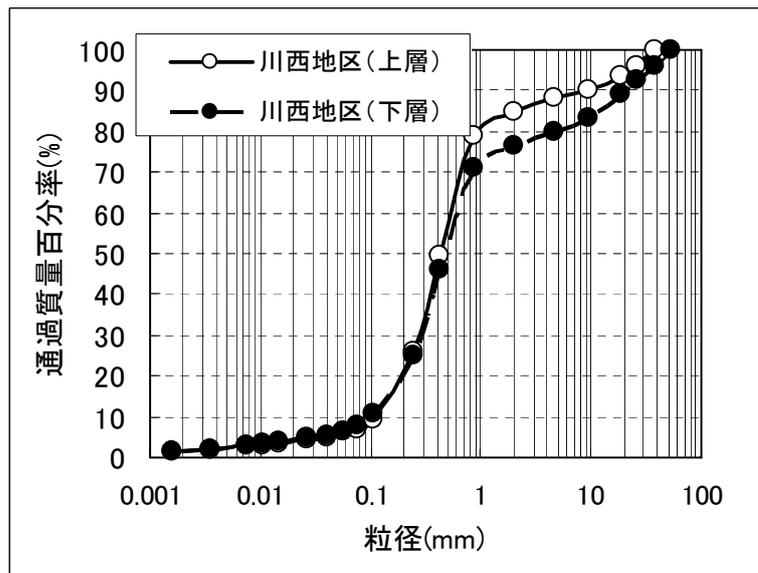
図5-3 埋戻し土の粒径加積曲線

図5-3に埋戻し土の粒径加積曲線を示す。埋戻し土の粒度組成は、粒径0.1mm~1.0mmを主体とし、均等係数はU<sub>c</sub><4で「分級された」粒度成である。また、地盤材料の分類名では、細粒分混じり礫質砂(SG-F)に分類される。深度別に見ても、最大粒径に差がある程度で、ほぼ同一材料と見なされる。

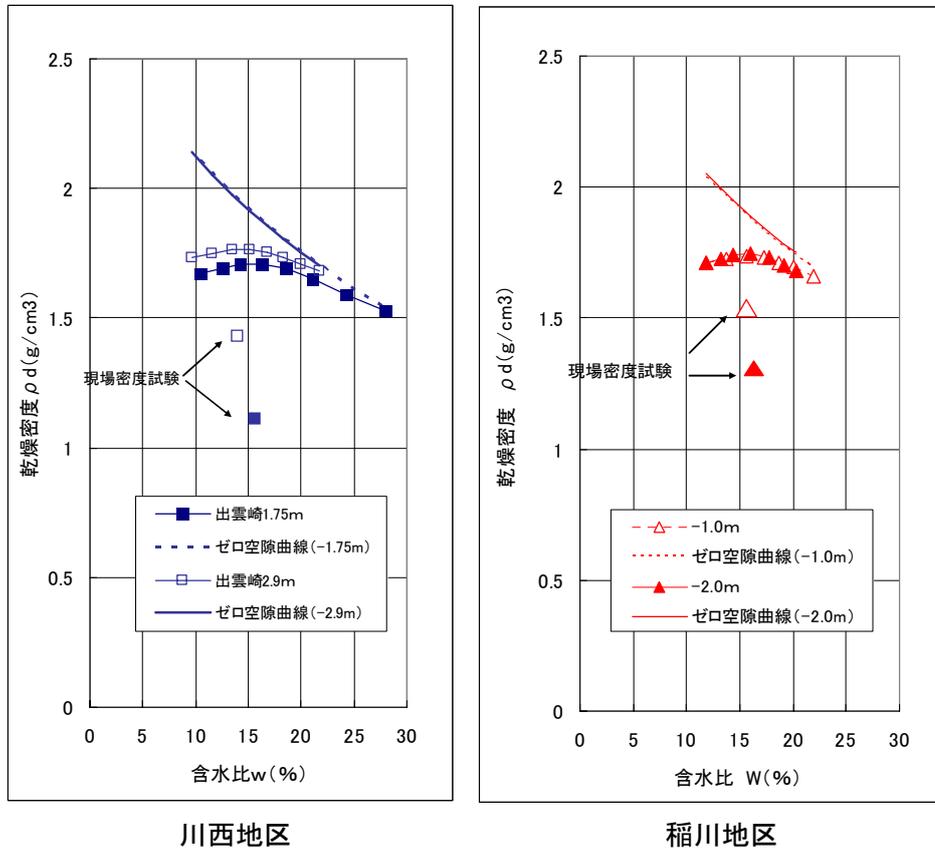
図5-4 締固め曲線

図5-4には締固め曲線を示す。締固め曲線は、川西地区及び稲川地区において調査を行った。両地区ともに、上下層でその差異は小さく、ほぼ同一材料の締固め特性を示した。川西地区については、上層の締固め度が低く67%であった。

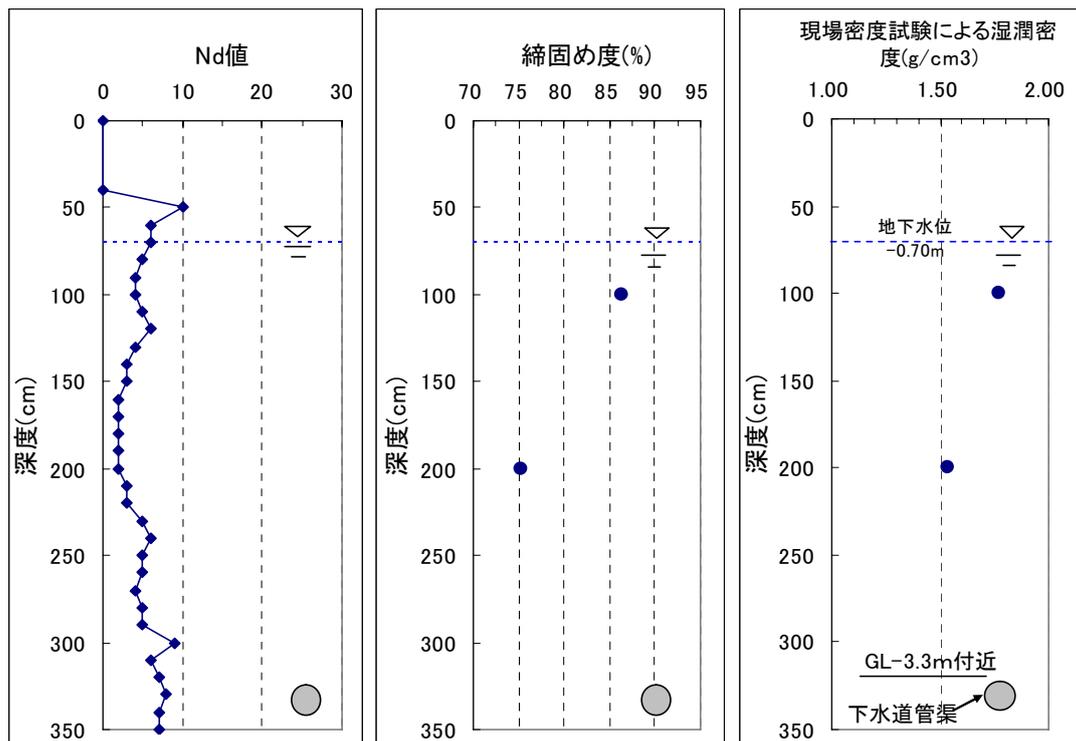
図5-5 簡易貫入試験によるNd、締固め度、湿潤密度の深度分布の対比(稲川地区)

簡易貫入試験によるNd、締固め度、湿潤密度の深度分布の対比を図5に示す。Nd値は深度方向に管渠埋設深までこの傾向は変わらず、平均5程度と低い値を示している。締固め度(Dc値)とNd値を対比すると、締固め度が75.3%を示した地点(下層)におけるNd値は2とかなり低い。

締固め度は、下層(75.3%)よりも上層(86.4%)の方が高く、湿潤密度の傾向も同様のことが言える。

以上の土質試験の結果を考慮すると、埋戻し材料にほぼ均一な粒径の砂を用いていること、地下水位が高いこと等から、液状化現象の発生条件が整っていることが分かった。しかしながら、土質試験を実施した現場においては、憤砂や噴水といった液状化現象の痕跡は見られなかったことから、埋戻し部の液状化が被災原因と断言はできないもののその可能性が示唆される。

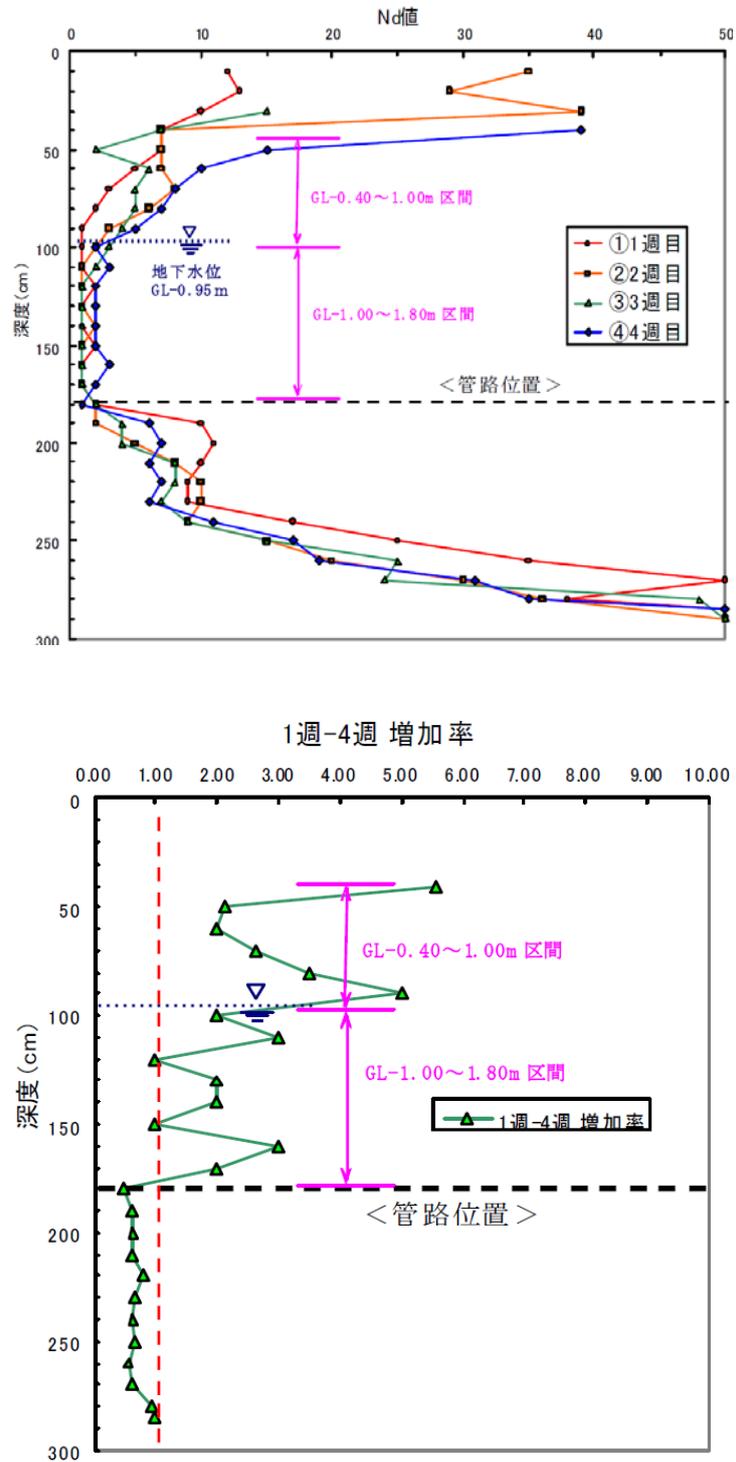
図5-6 施工後経過時間と簡易貫入試験結果

改良土が固化しなかった原因を探るために、立石地区において、改良土施工から1週間おきに計4回、簡易貫入試験を実施した。1週間おきに実施した貫入試験の経時変化を図5-6に示す。

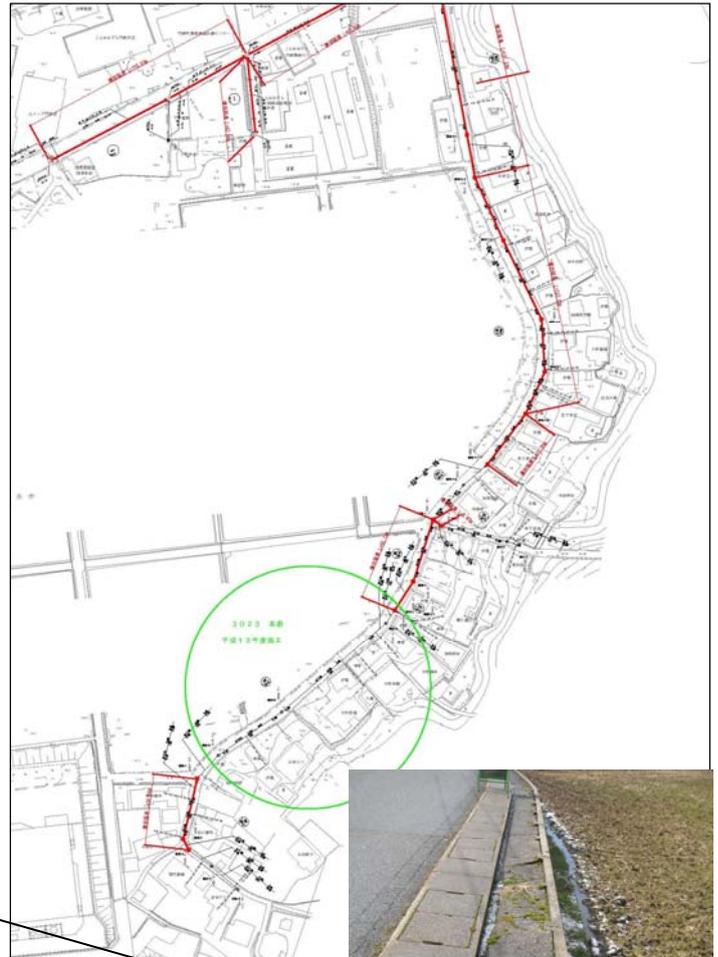
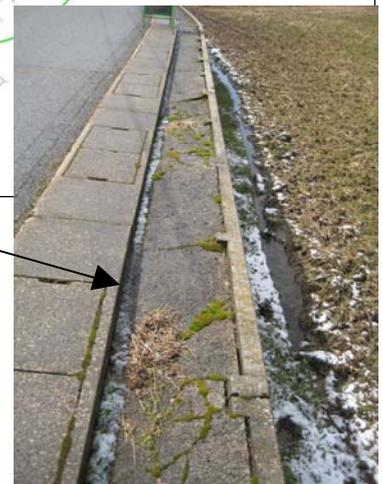
図6-4 門前町本市地区の調査位置図

路面（下水管渠埋戻部）が沈下

側溝横の天端コンが  
沈下・破損

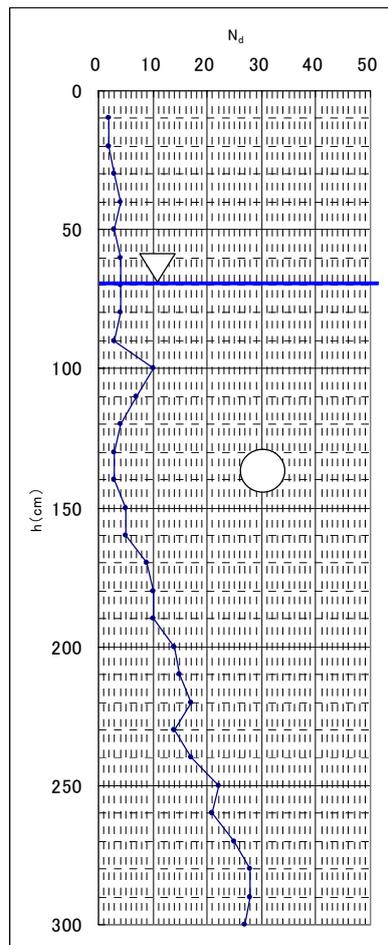
図 6-6 埋戻し土の簡易貫入試験結果（輪島市門前町本市地区）

Nd 値は 10 以下であり、上層、下層とも大きな違いはない。

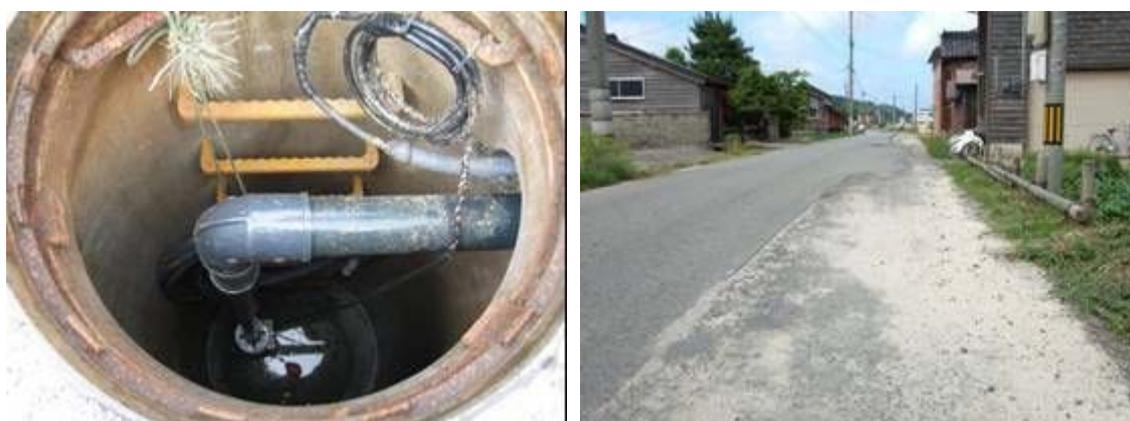
写真 6-3 輪島地区②の被災状況

埋戻し部の液状化によると考えられる路面の陥没、管路の浮上がり、それに伴うの管渠の破断が生じた箇所である。下水の流下不能が生じ、仮設ポンプによる切り回しが行われている。

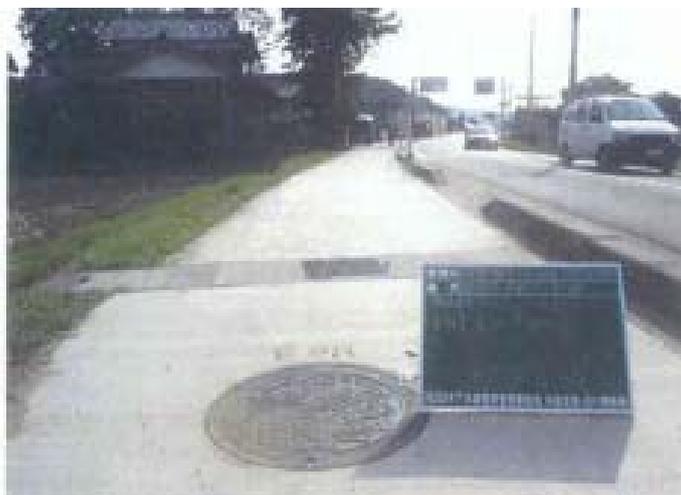
写真 6 - 4 門前地区①の被災状況

被災形態としては、マンホール内滞水、管渠のたるみであるが、仮設ポンプ等は設置されておらず比較的軽微な被害であった。

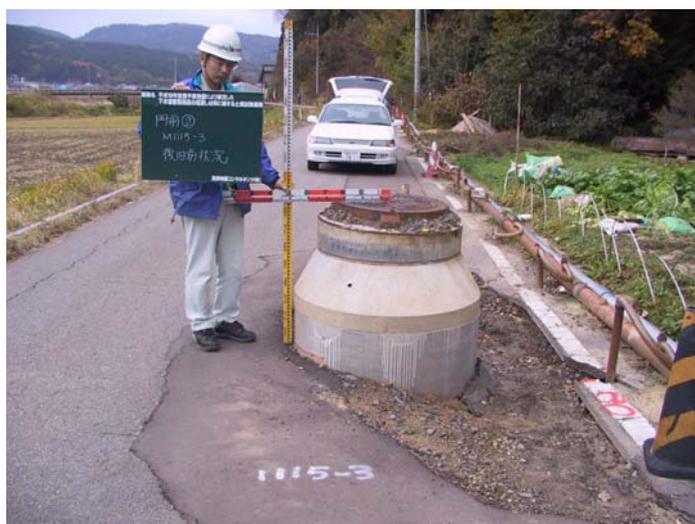
写真 6 - 5 門前地区②の被災状況

今回の地震ではマンホールが最大の 90cm 程度浮き上がった。被害形態としては、人孔浮上、マンホール内滞水、路面陥没、本管拔出、管渠たるみである。路面には管渠埋設時の開削幅に沿って、数 10cm の路面陥没が生じていた。下水道管路は山裾沿いの 2m 程度の低盛土内に敷設されている。マンホールの浮き上がりに伴う流下不能により仮ポンプ、仮配管で切り回しが行われた。

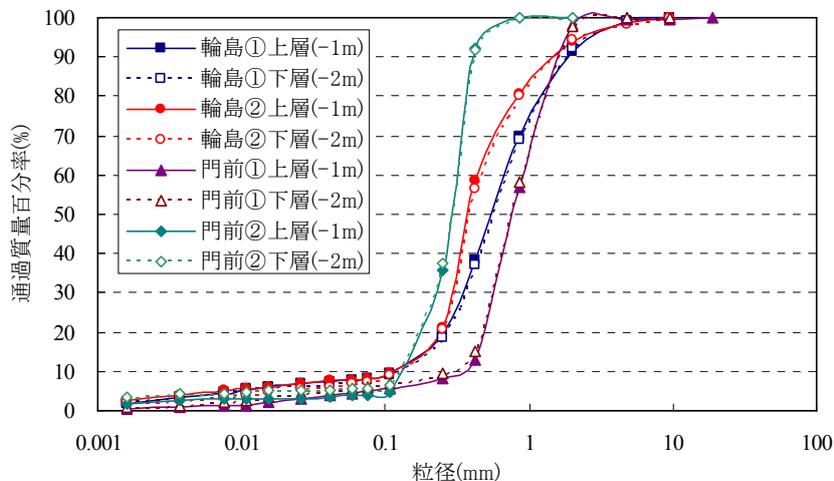
図6-12 埋戻し土の粒度分布

表6-7に調査結果の一覧を、図6-12に埋戻し土の粒度分布を、図6-13に簡易動的貫入試験及び現場密度試験の結果をそれぞれ示す。埋戻し材料はいずれの箇所も、細粒分は10%以下と少なく、また礫の混入も少ない比較的粒径のそろった砂であり、液状化しやすい材料である。簡易動的貫入試験の結果はいずれの箇所においてもNd値は5以下を示す箇所もあり、特に管渠敷設深さ付近で緩いことがわかる。締固め度についても84~89%を示している。これらの箇所では、路面の陥没が発生していたため、被災前の埋戻し土は調査時よりもさらに緩い状態にあったことが推測される。

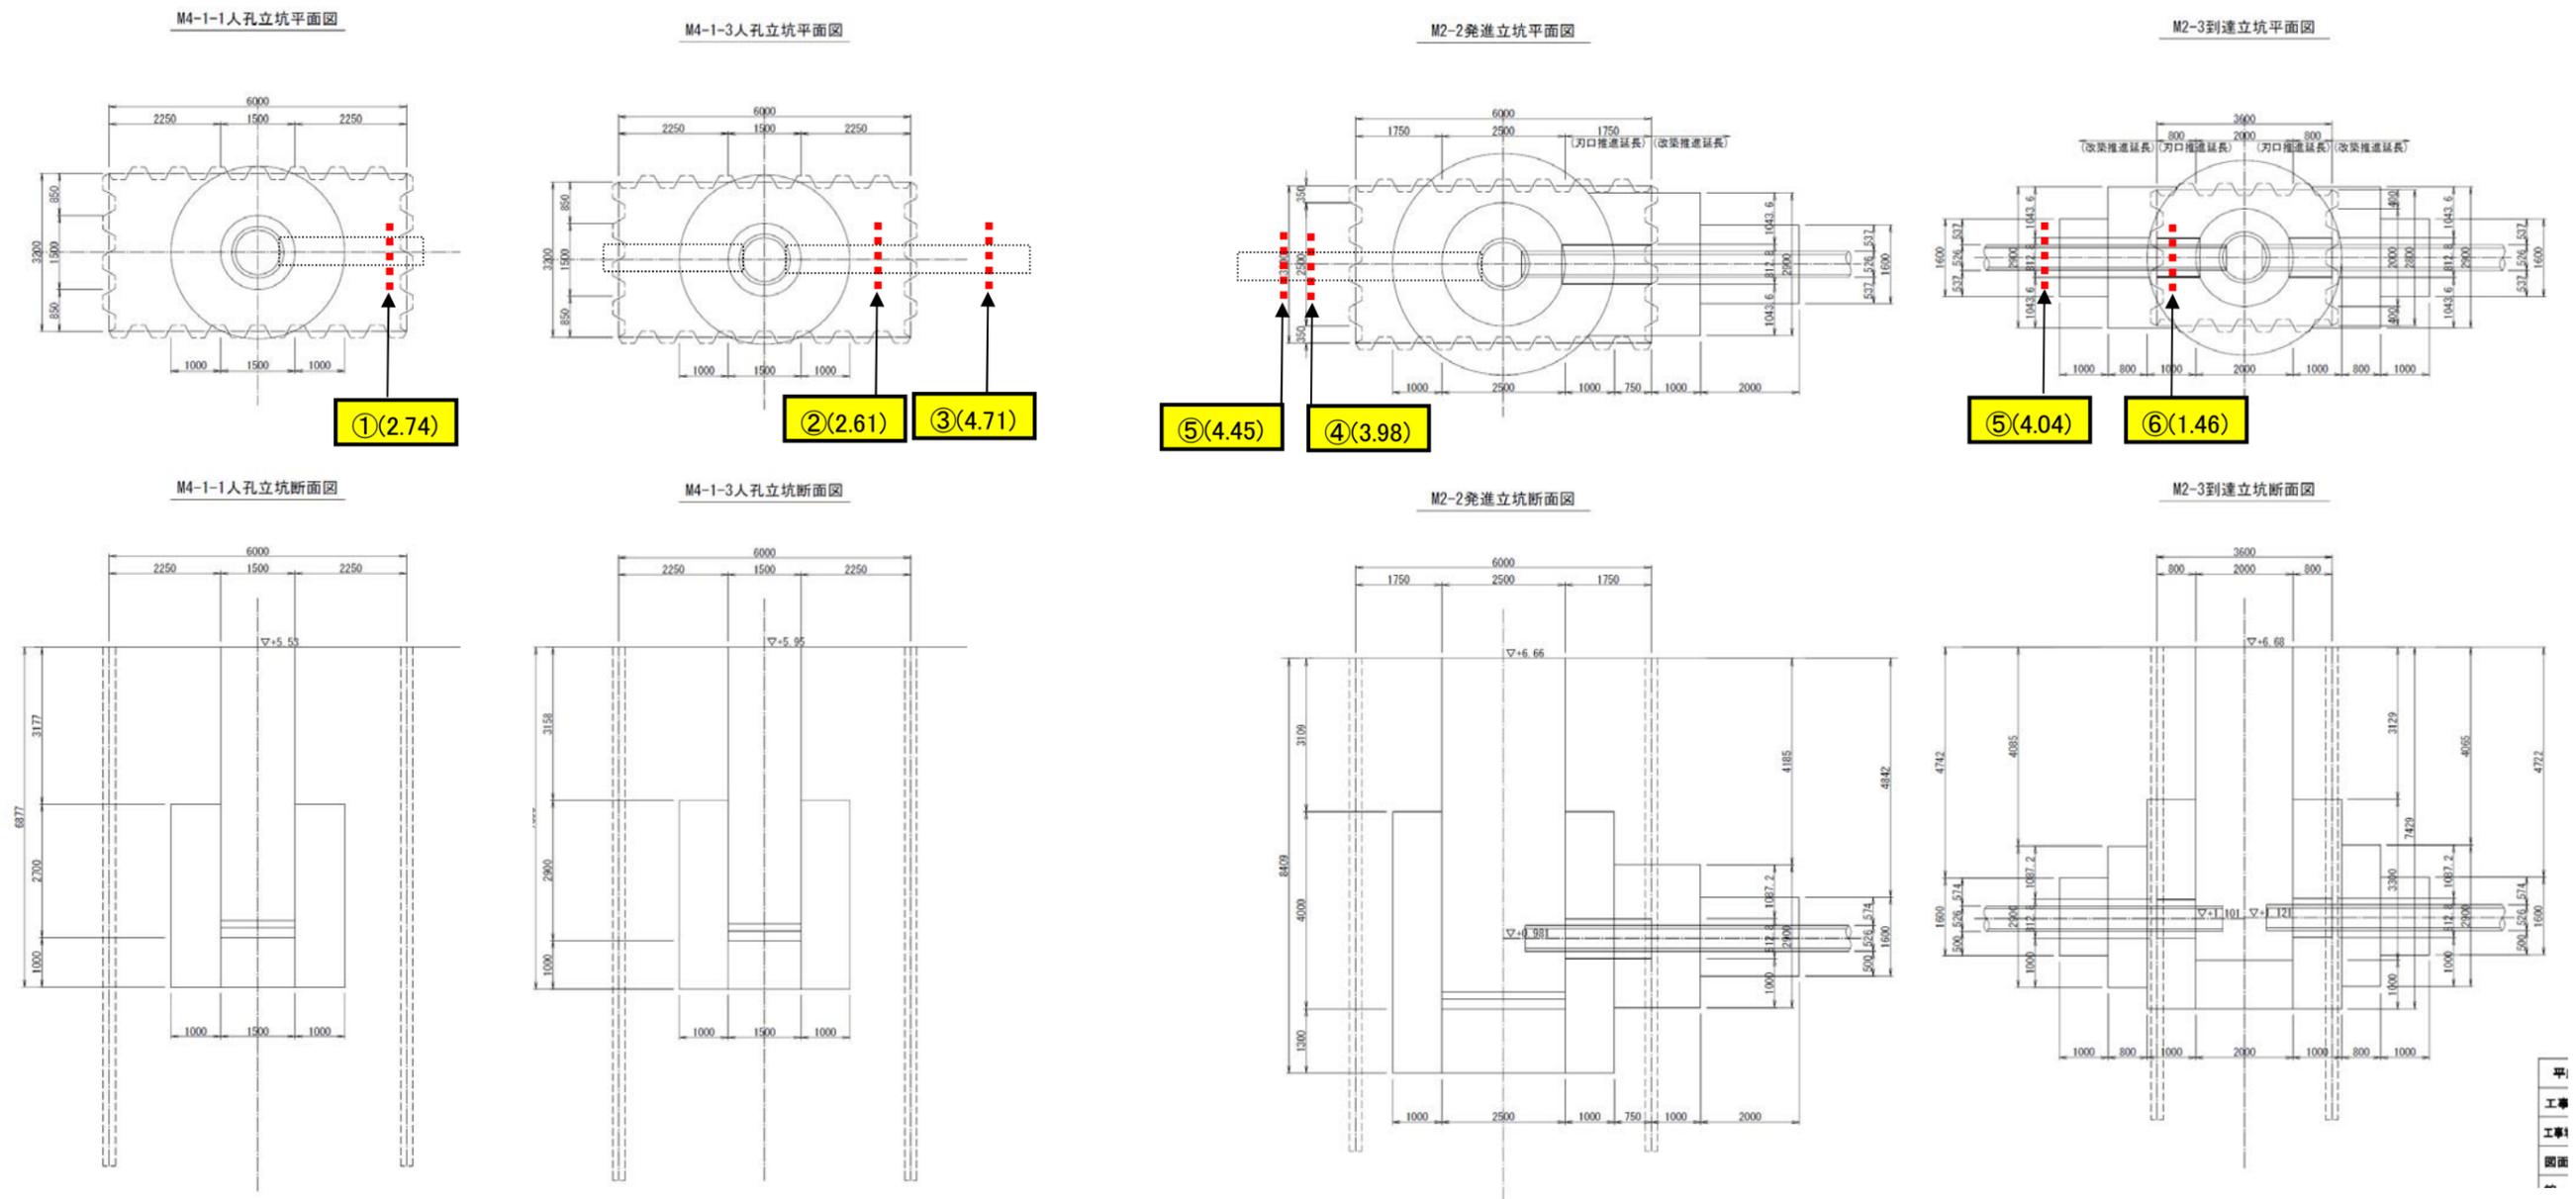
図8-5 門前幹線推進工法区間1の円周方向クラック発生位置(その1)

上記に加え、円周方向クラックが発生した7スパン・11箇所について、それらの発生位置を当初工事の仮設図面と重ね合わせたところ、多くが立坑山留め矢板の前後に位置することが分かった(図8-5～図8-6参照)。

このため、鏡切部に存置された矢板を通過する管きよと、拘束を受けない矢板前後の管きよ(マンホール含)が異なる動きをするという特殊な要因も影響したことが考えられる。

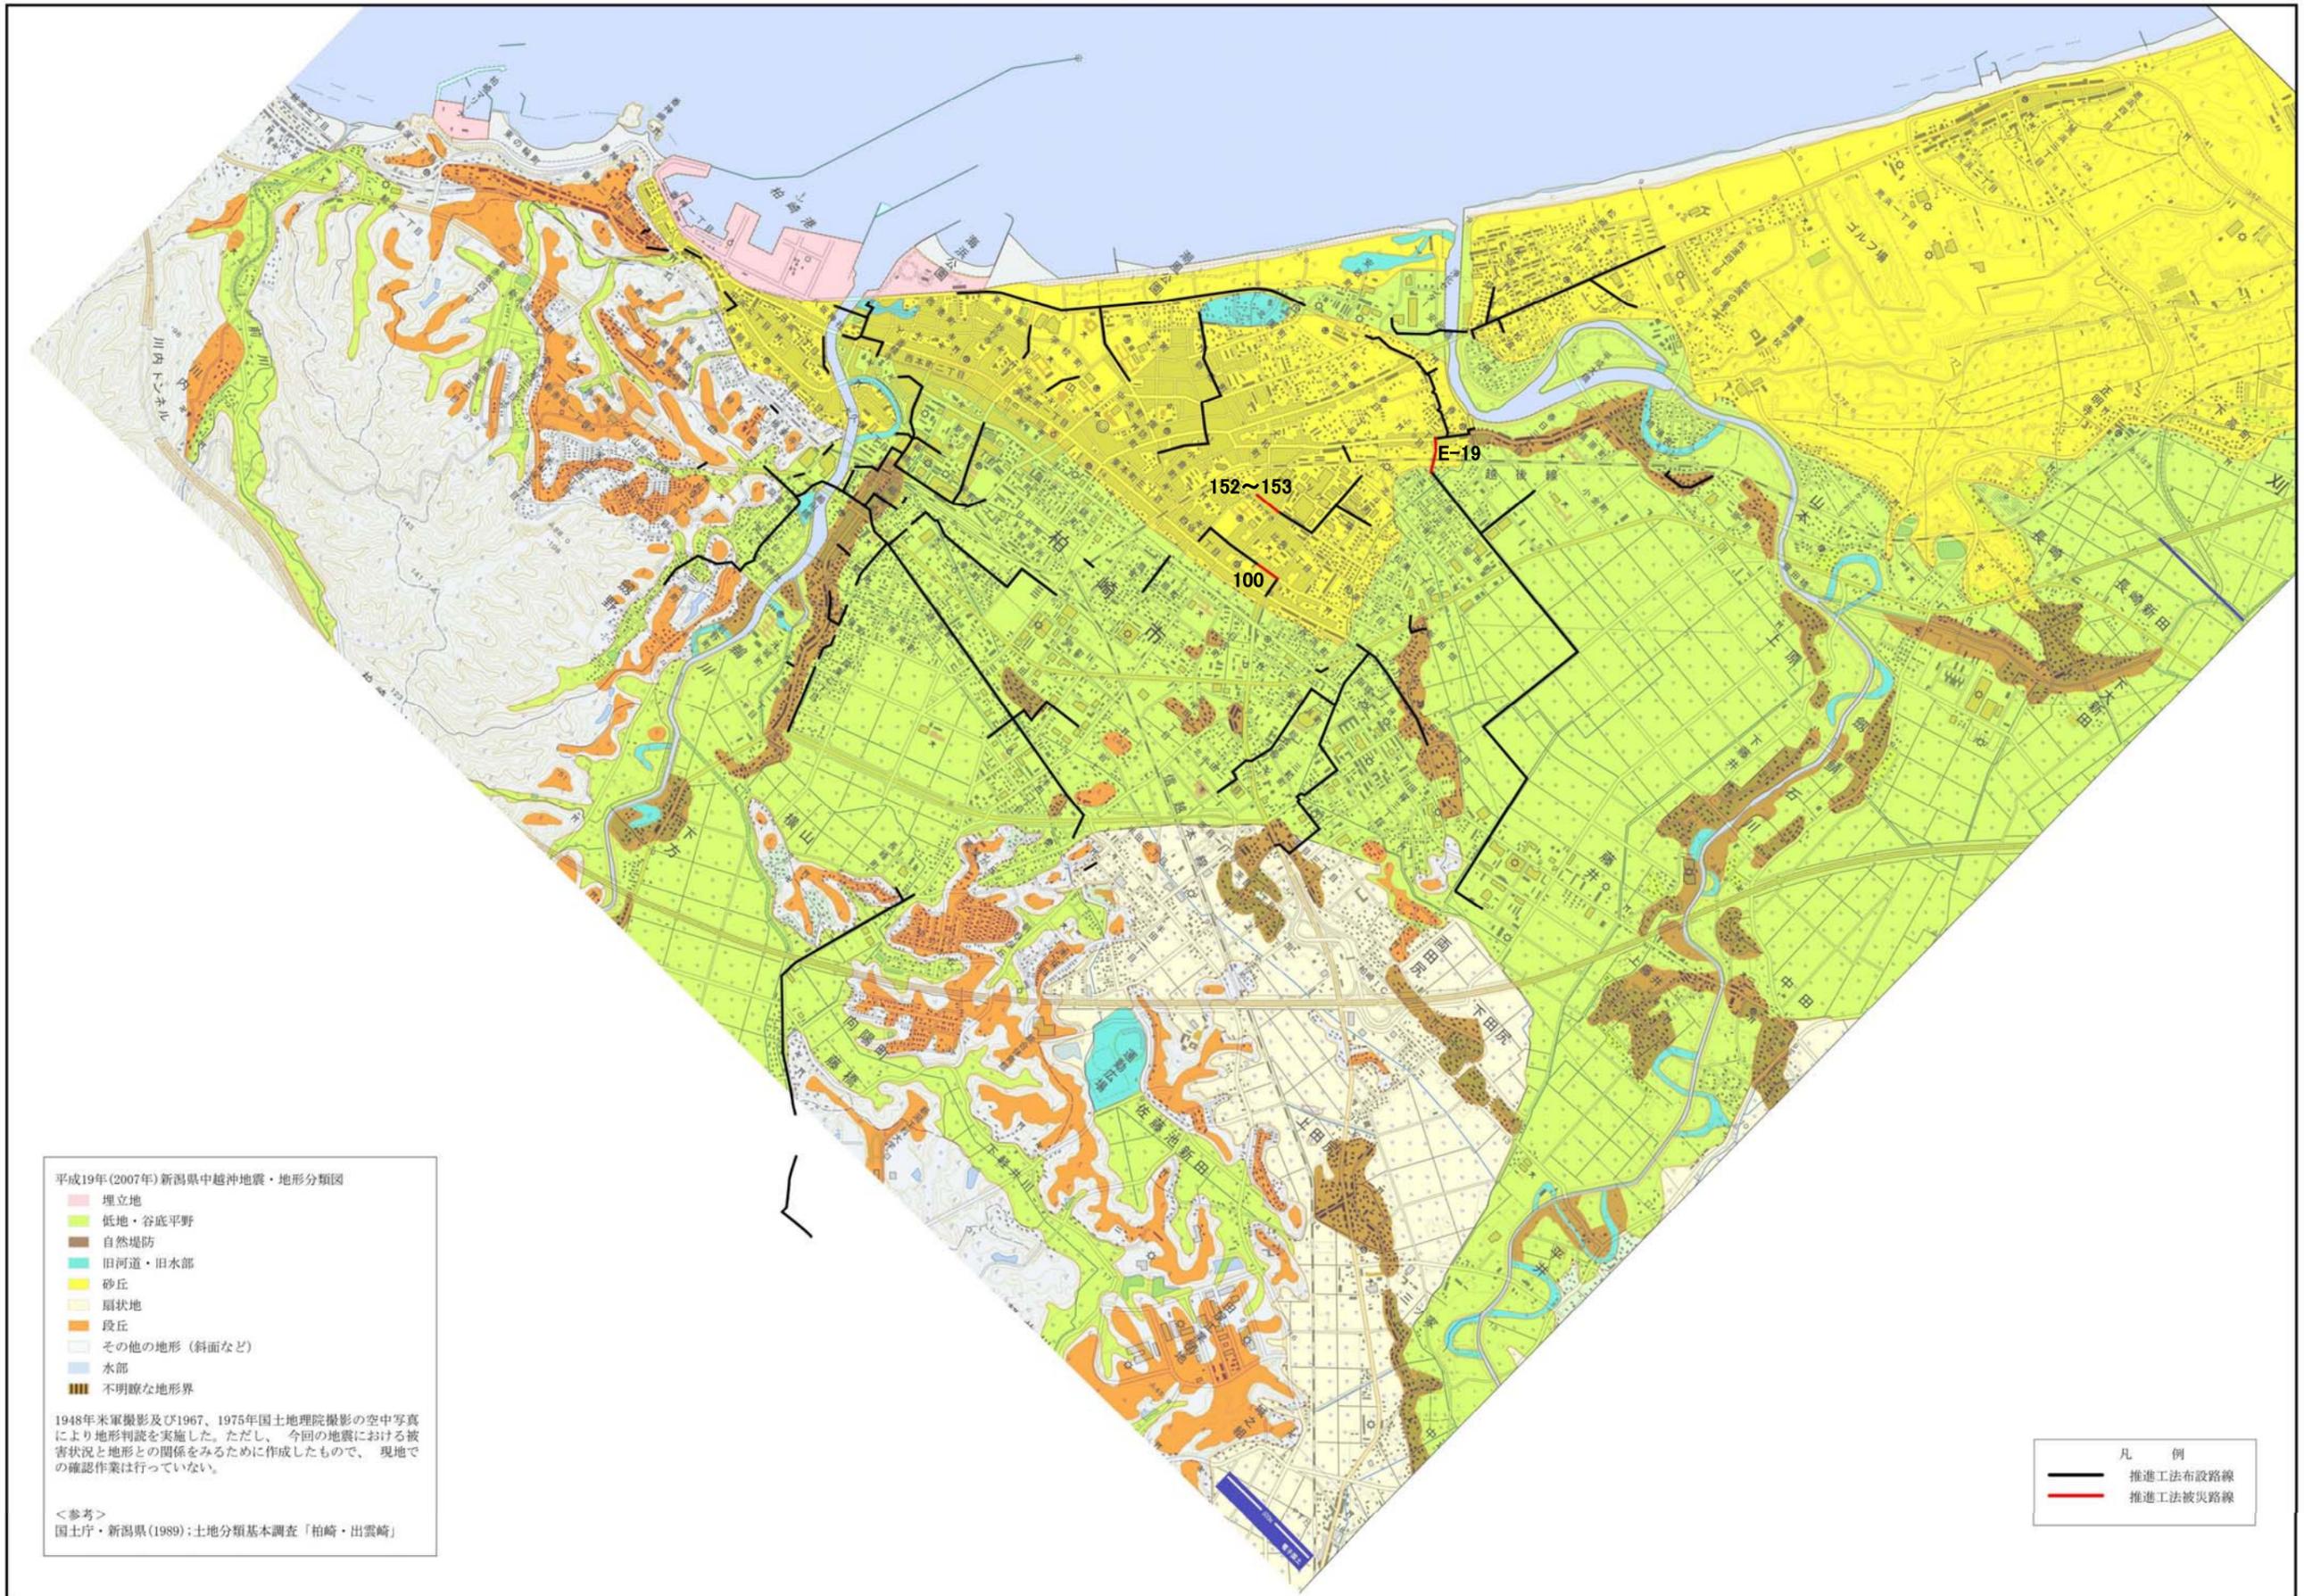
図8-9 推進工法敷設位置及び被災箇所と微地形区分

図 8-9 は推進工法で布設されている路線、新潟県中越沖地震で被災した推進工法路線および微地形分類を重ね合わせたものであるが、図から分かるとおり、推進管で被災した 152、153、100 路線は、砂丘に布設されている。一方、E-19 路線は砂丘と低地・谷底平野の境界付近に敷設されている。「下水道施設の耐震対策指針と解説 -2006 年版-、(社)日本下水道協会」の 2.2.3 地形を参考にとすると、地質変化点は地震時に何らかの特異点になることが想定される。本路線においても、上流側が微地形分類の境界付近に存在していることが影響を及ぼした

ものと考えられる。なお、地質断面図を精査したところ、N値が10以下のAS1層が存在しており、この層が地震時に液状化して地盤が変位した可能性も考えられる。
