改善箇所説明図

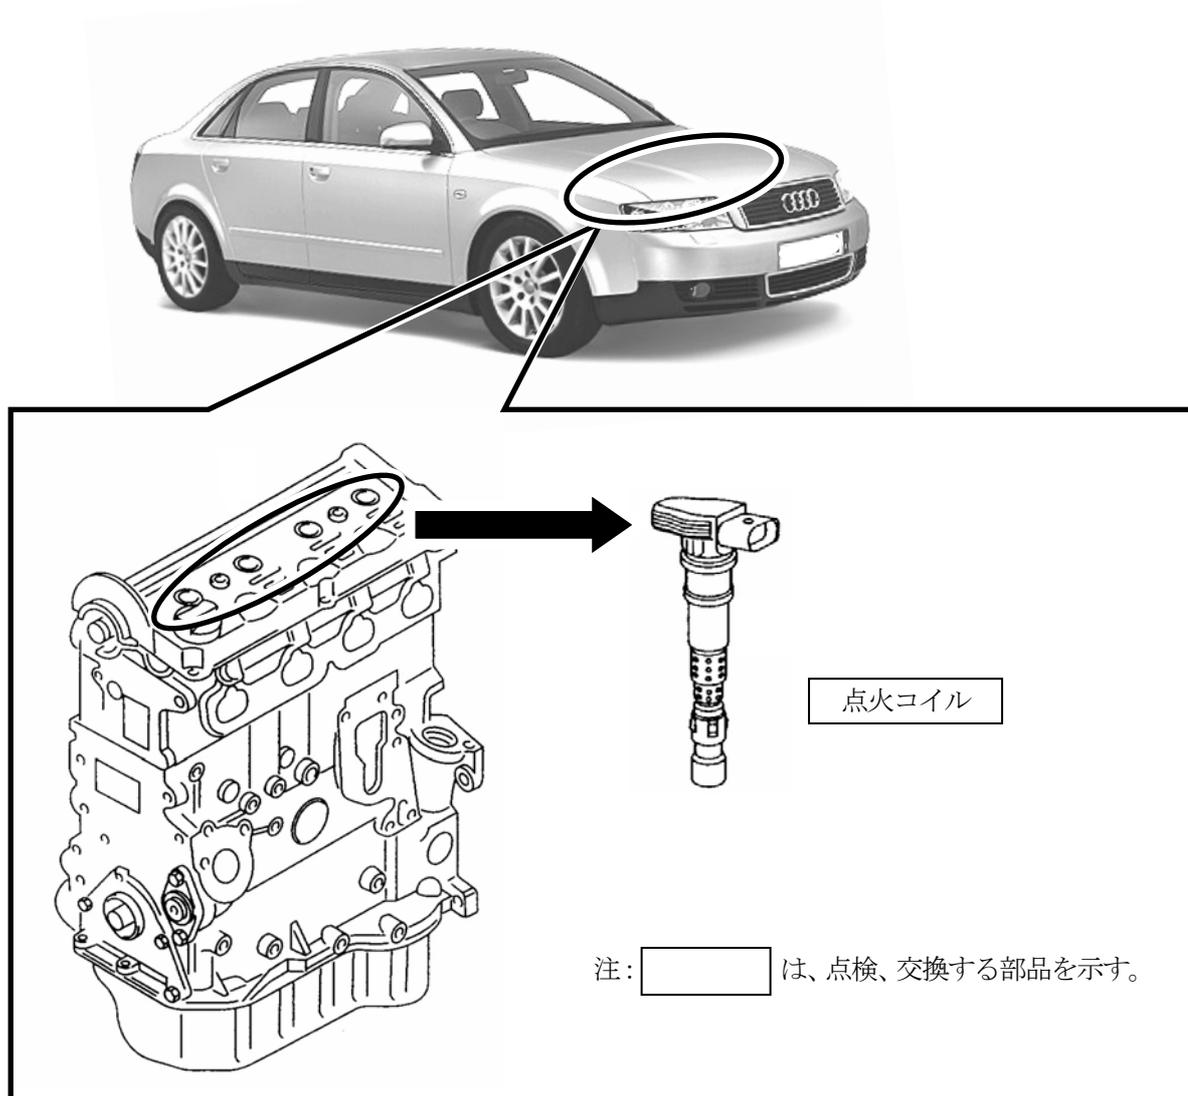
原動機の点火コイルにおいて、材質が不適切なためコイルボディに亀裂が発生するものがある。そのため、当該コイルの電圧が必要な点火電圧に到達せず、点火プラグが失火し排出ガスの基準値を超えるおそれがある。

全車両、点火コイルの部品番号を点検し、対策品と交換する。

識別：車両識別プレートの下側に、黒色で直径5mm程度のマークを塗布する。
