# 改善箇所説明図

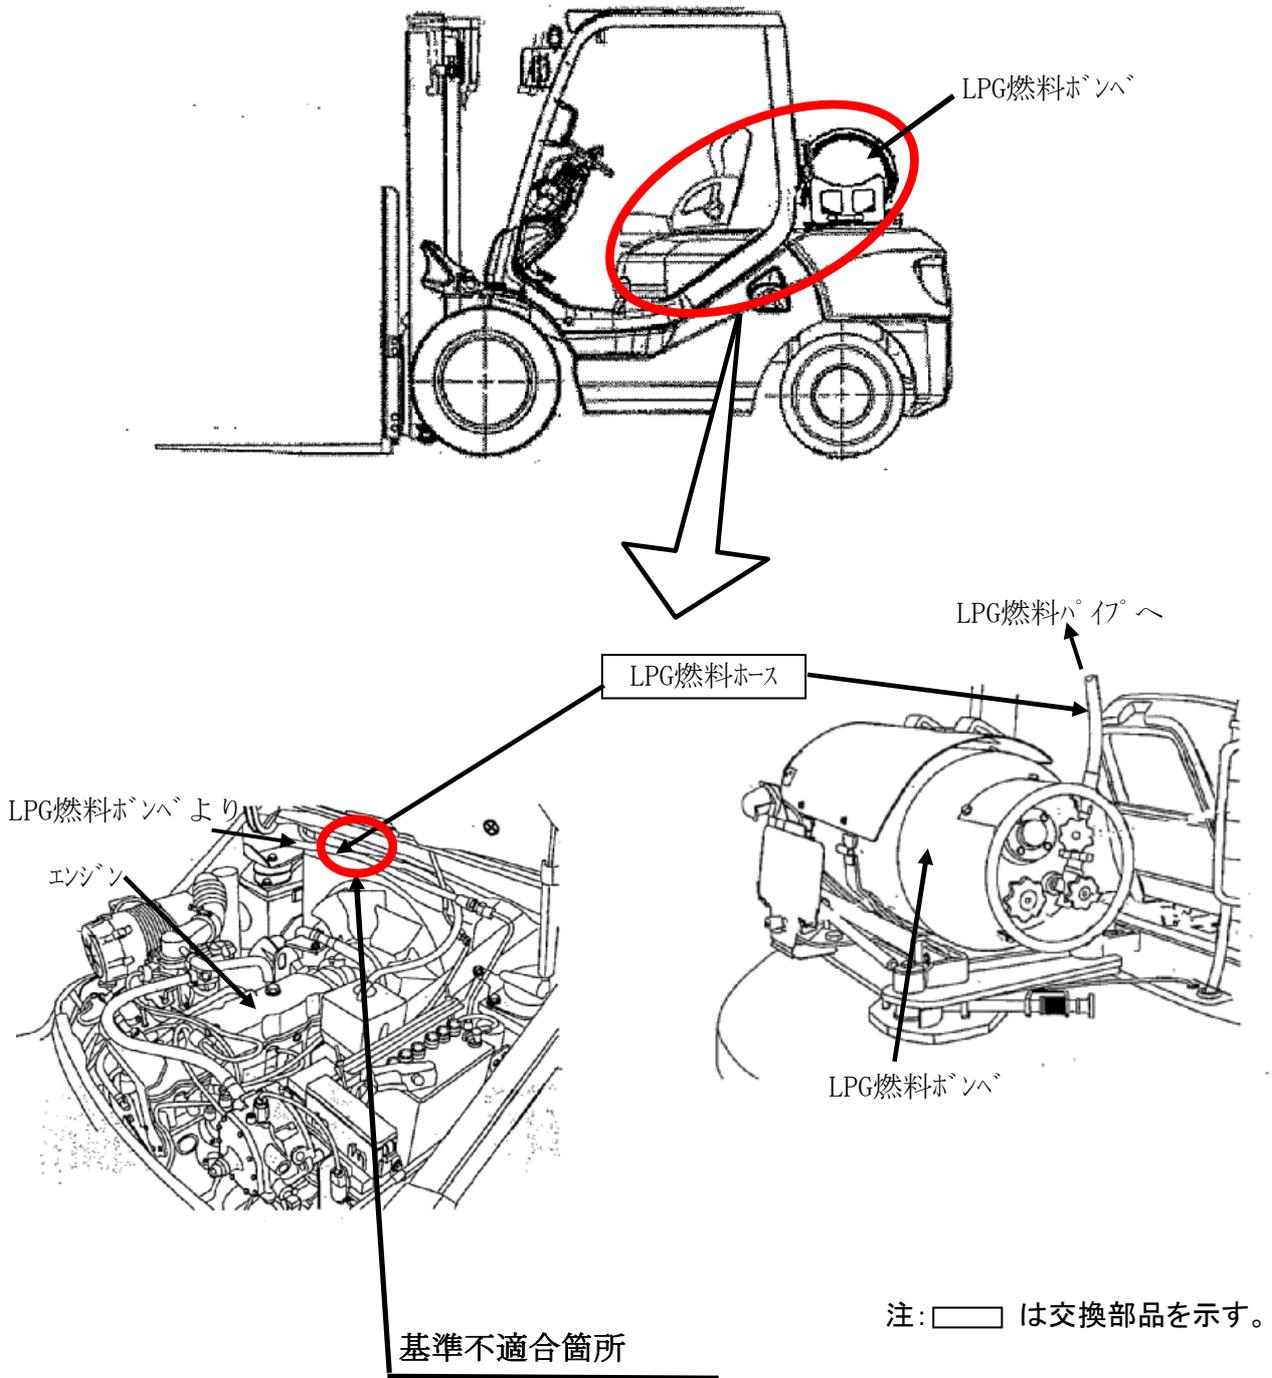
〔エンジン式フォークリフトのLPG仕様車において、燃料ホースの内層ゴムに融合不良のものがあ。このため、LPGがもれるおそれがある。〕

全車両、LPG燃料ホースを良品と交換する。
