改善箇所説明図

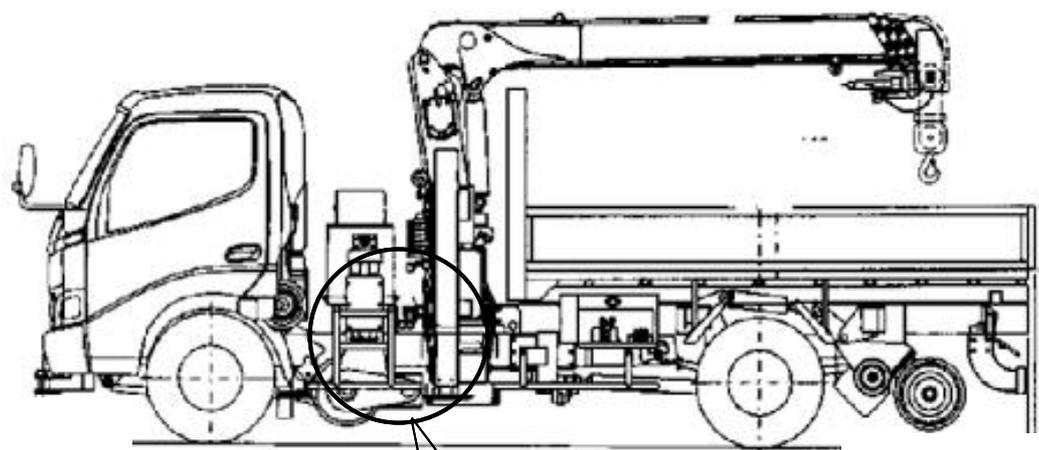
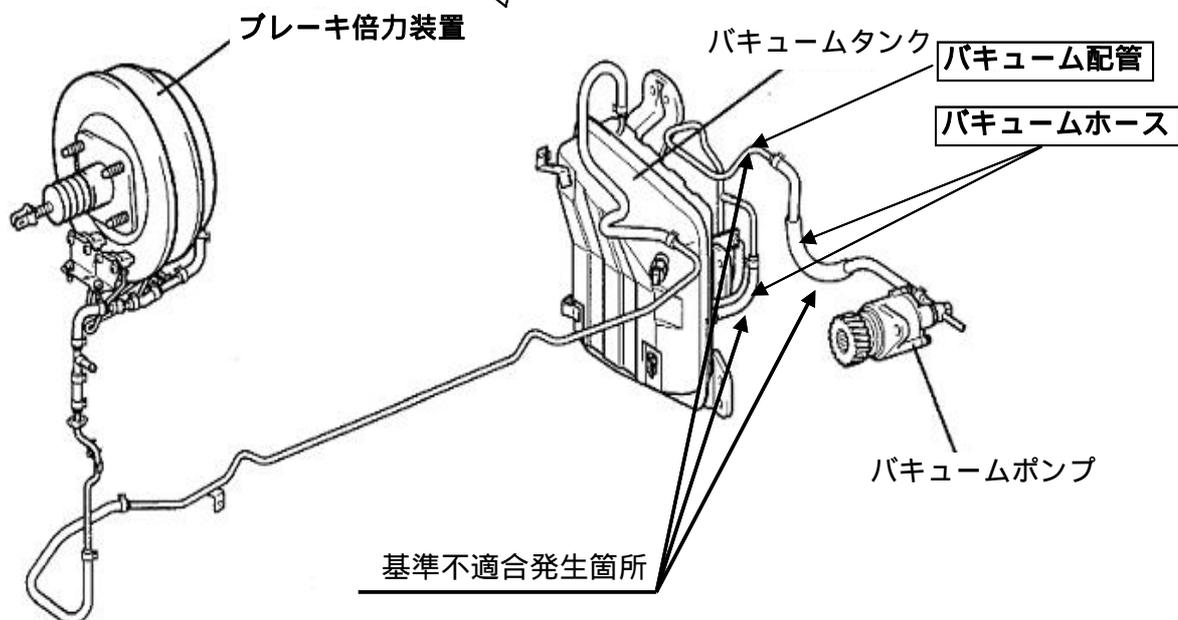
注：□内は交換部品を示す。

軌陸車（軌道兼用車）のブレーキ倍力装置において、バキューム配管の溶接不良とともにバキュームホースに誤品を組み付けたものがある。そのため、負圧が十分に供給されず、最悪の場合、制動距離が長くなるおそれがある。

バキューム配管を良品と交換する。また、バキュームホースを点検し、不適切なものは正規品と交換する。

識別：バキュームタンク取付けボルトに黄色のペイントを塗布する。
