改善箇所説明図

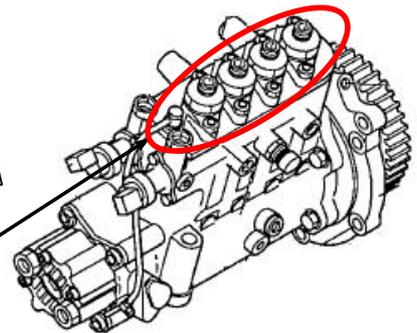
燃料供給ポンプ

基準不適合発生箇所

燃料噴射装置において、燃料供給ポンプの製造時の加工が不適切なため、当該ポンプの内部に亀裂が発生し、燃料が漏れ、エンジンオイルに混入するものがある。そのため、そのままの状態で使用を続けると、燃料の混入したオイルがプロバイガスの通路を經由して吸気管に吸入されシリンダー内で燃焼するため、エンジン回転の上昇、エンジン停止及び再始動不能となり、最悪の場合、燃料の混入したエンジンオイルが漏れ火災に至るおそれがある。

全車両、燃料供給ポンプを良品と交換する。

注：□ は、交換部品を示す。
