改善箇所説明図③

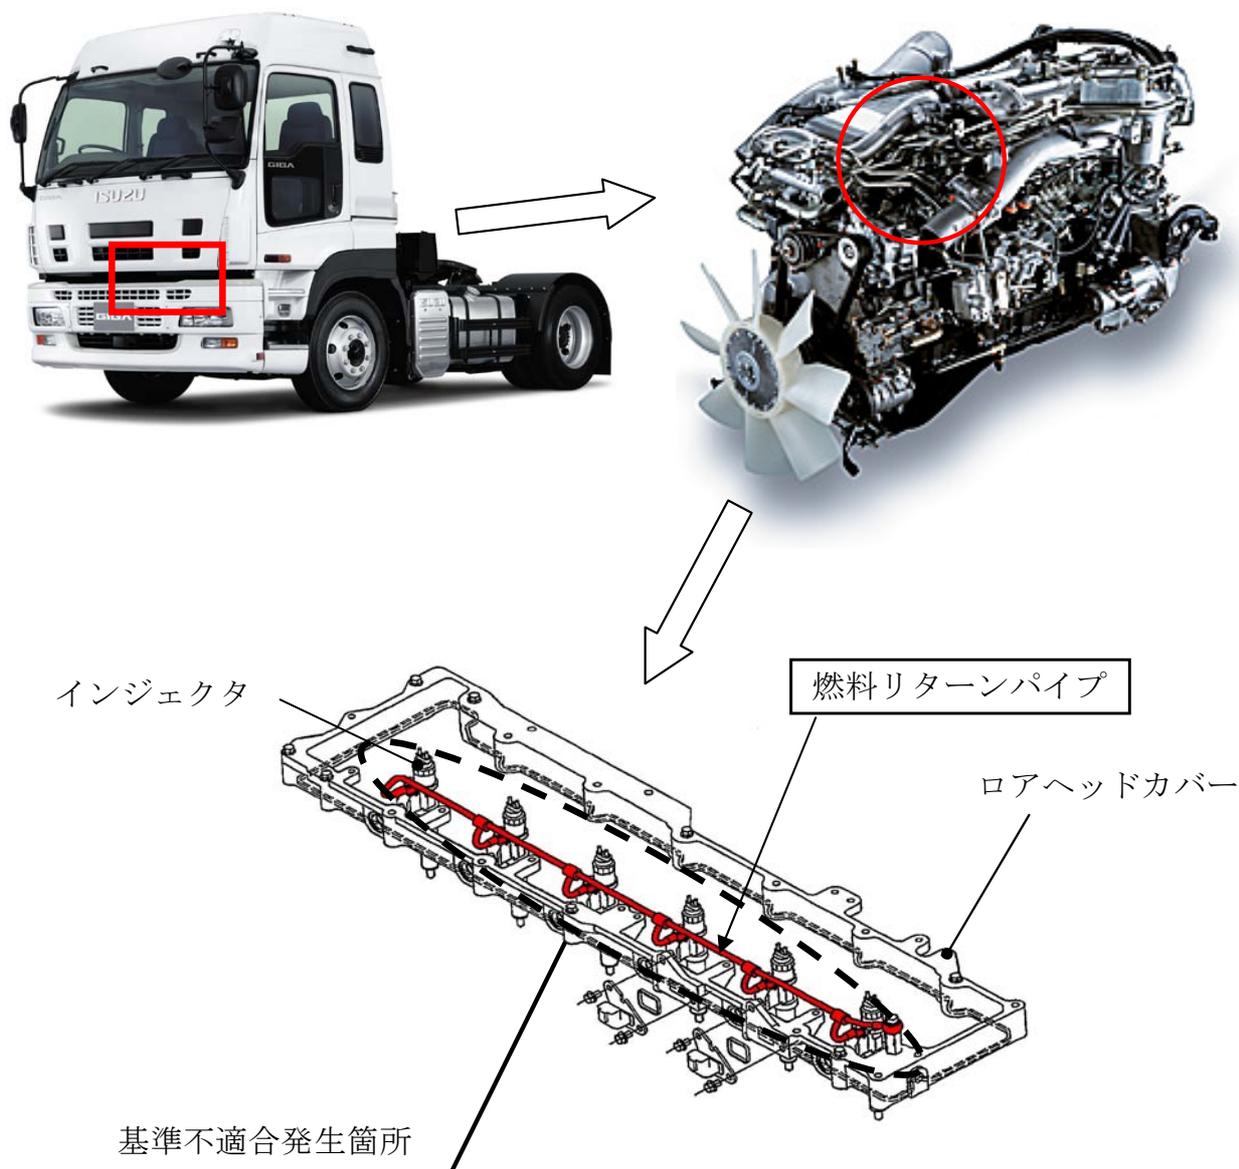
燃料リターンパイプの成形が不適切なため、当該パイプがヘッドカバーと接触しているものがある。そのため、エンジン振動により当該パイプに穴が開き、エンジンオイルに燃料が混入し、最悪の場合、エンジンが過回転することによりエンジン内部が損傷しエンジン停止に至るおそれがある。

改善の内容：燃料リターンパイプを良品と交換する。

識別：ヘッドカバー上面に黄色ペイントを塗布する。
