改善箇所説明図

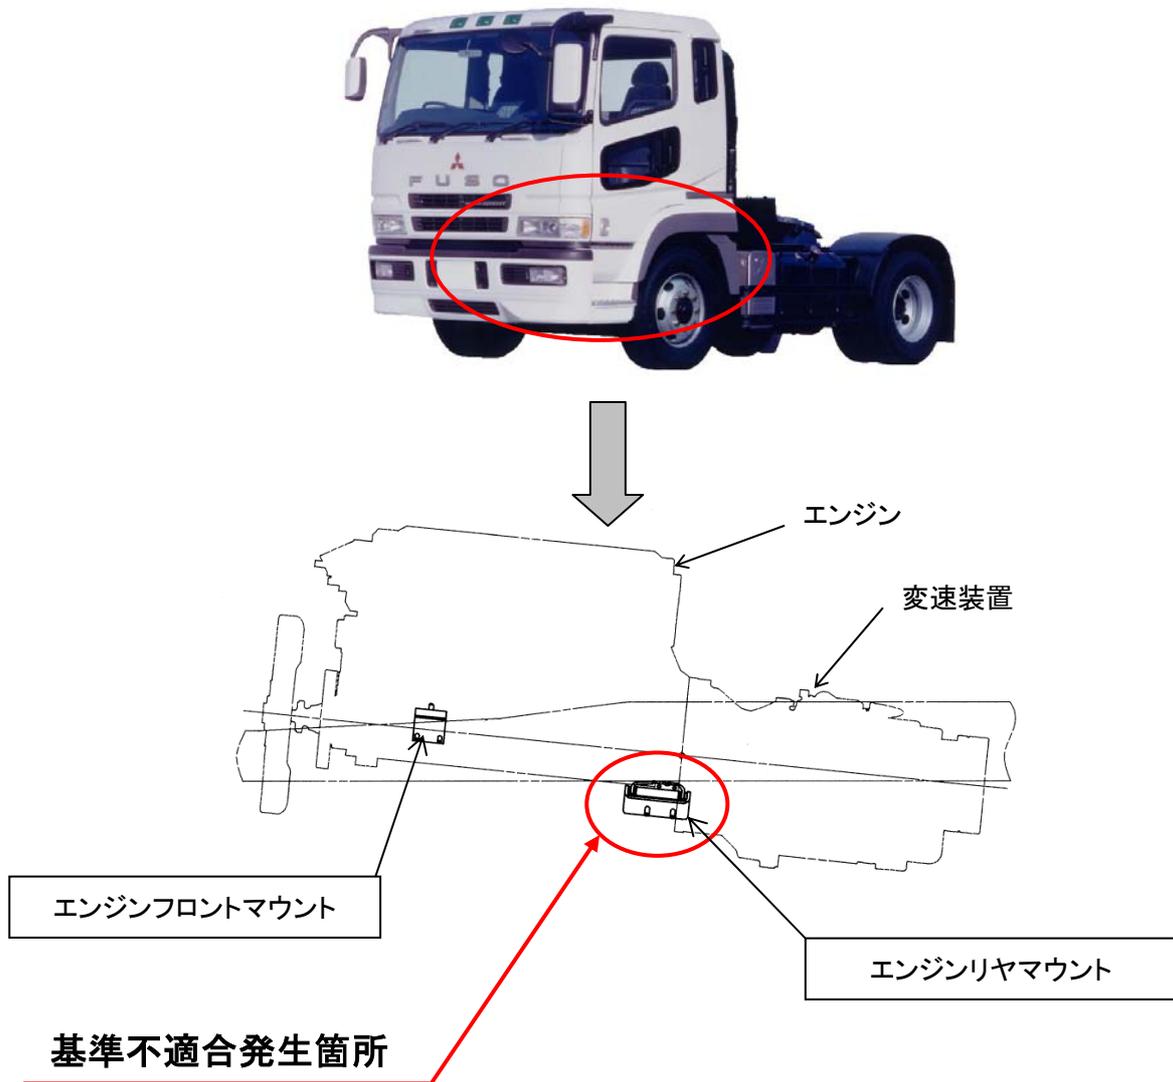
エンジンを支持しているエンジンリヤマウントの防振ゴム部の強度が不足しているものがあるため、エンジン回転方向の揺動の繰返しにより、当該マウントのゴム部に亀裂が発生し、破断することがある。そのため、そのままの状態で使用を続けると、エンジンフロントマウントも損傷し、最悪の場合、エンジンオイルの漏れや変速不能となり、走行不能に至るおそれがある。

全車両、エンジンリヤマウントを点検し、良品が装着されていない場合は、良品に交換するとともに、エンジンフロントマウントを新品に交換する。なお、メンテナンスノートの点検整備項目にエンジンマウントラバーの損傷点検を追記し、ユーザーに定期点検整備の確実な実施について周知を行う。
