[改善箇所説明図] ①

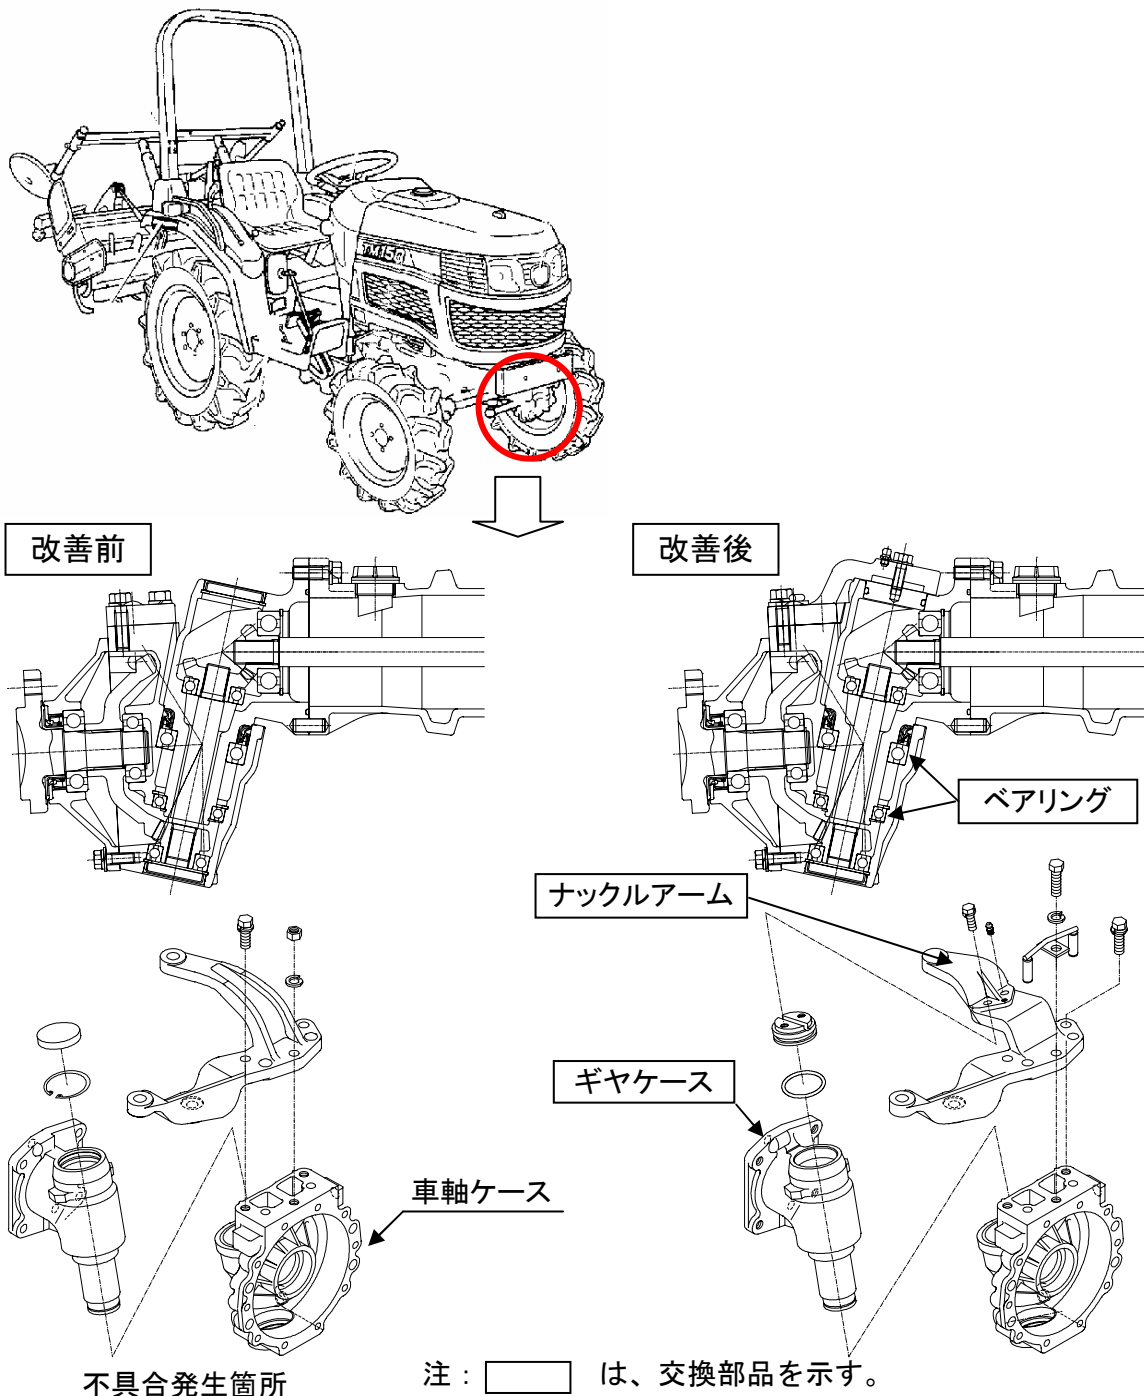
不具合発生箇所

①前車軸の左側ギヤケースにおいて、当該ケースの支持強度が不足しているため、旋回時のタイヤ反力及びパワーステアリングの推力により、内部のベアリングが破損する可能性がある。そのため、車輪がロックしたり車軸ケースが破損し、走行不能や操舵不能になるおそれがある。

- ①全車両、左側ギヤケース及びナックルアームを対策品と交換するとともに、ベアリングを新品に交換する。

左側ナックルアーム上面部に白色ペイントを塗布する。
