## 改善箇所説明図

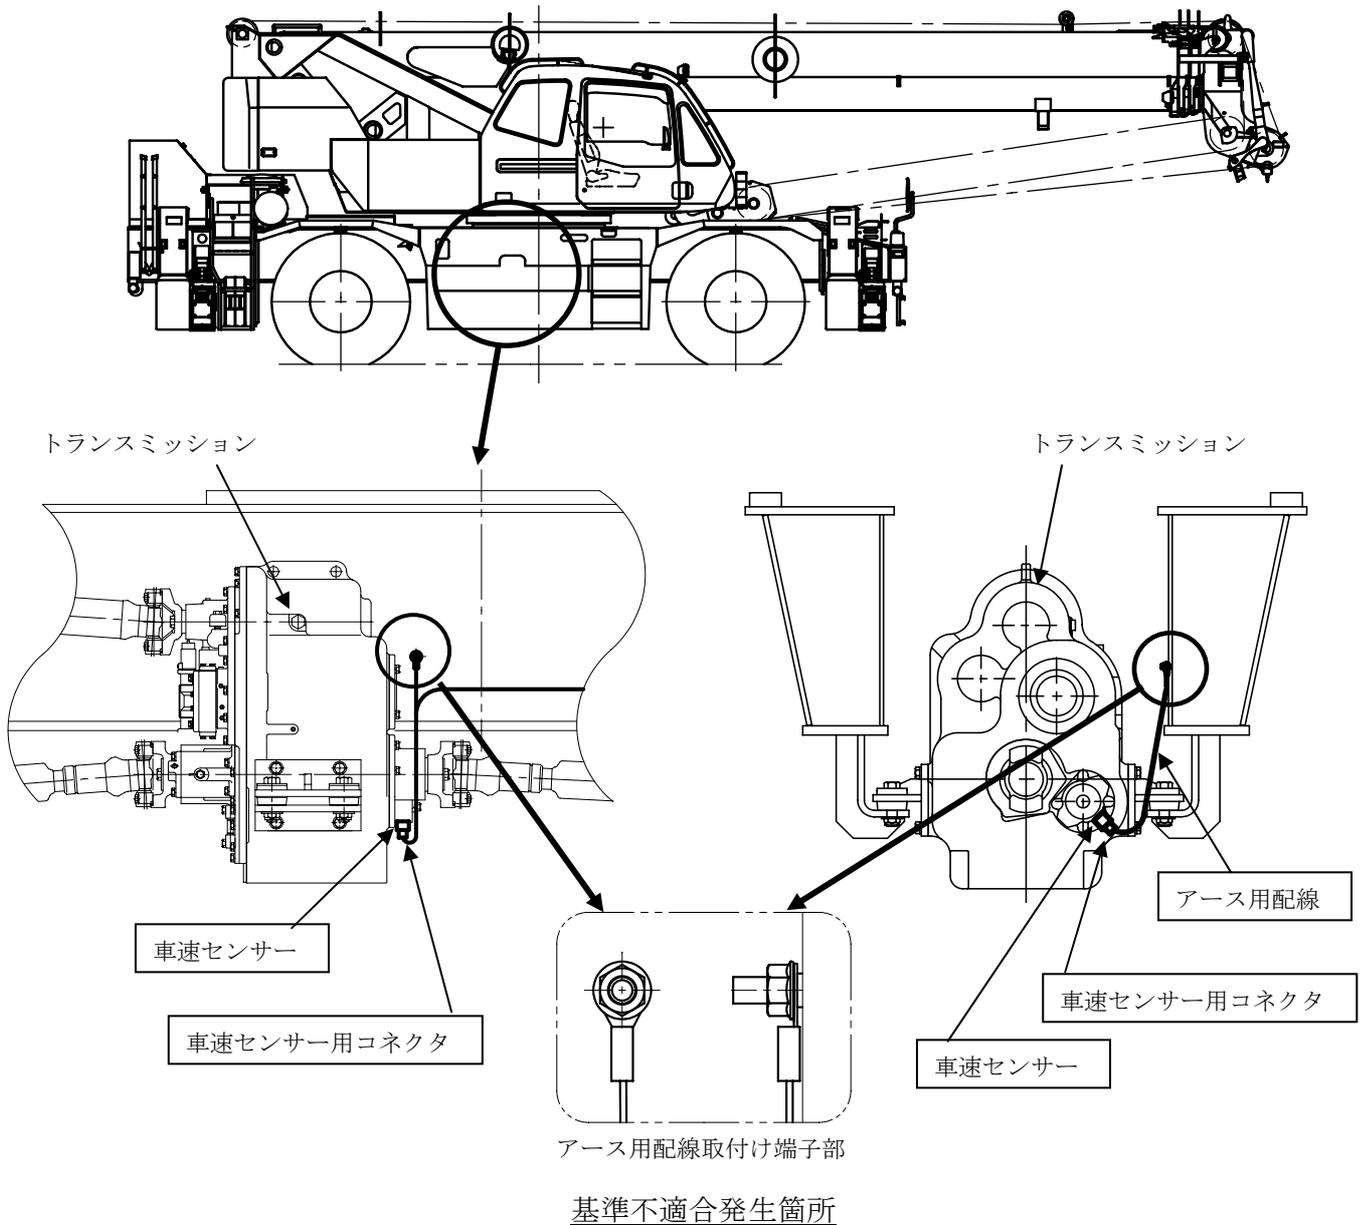
トランスミッションに備えられている車速センサーにおいて、アース用配線取付け端子部の防水処理が不適切なため、雨水等が当該配線内をつたい、車速センサー用コネクタ内に浸入する可能性がある。そのため、コネクタ内が短絡し、正常な速度表示や自動変速が出来なくなるおそれがある。

全車両、アース用配線および車速センサーを新品に交換するとともに、アース用配線取付け端子部にシール剤を塗布する。

注：□ は交換部品を示す。
