## 第4章 現地調査結果

豊川地区で実施した現地調査位置を図 4-1 に示す。現地調査位置は、豊川地区を流れる五丁川の流域を基本とし、上流、中流および下流部において営農状況を把握するべく調査を実施した。また、現地において適宜農業従事者などに直接ヒアリングも行った。

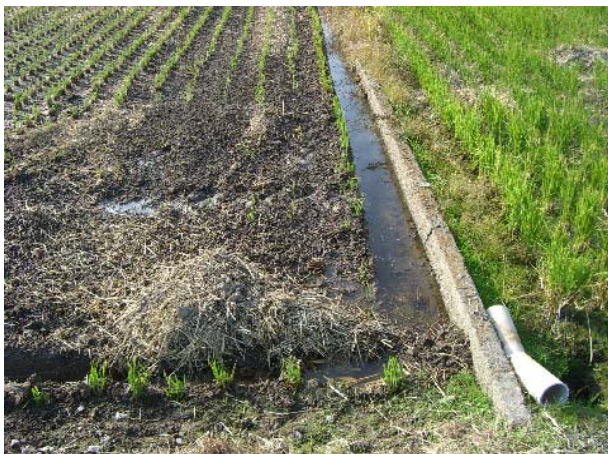
#### ①五丁川下流部農地

五丁川は山地からのフラッシュのための水源がなく、雨水等を排水路に貯水し利用している。又、貯流水は貴重な農業用水源となっており、フラッシュ用水としての利用が制限されている。

また大雨の際、五丁川の水位が高く排水が困難であること、田面は道路より50cm程度低いことから農地が度々水没する。そのため農家の人々が費用を出し合い、豊川樋門に別途ポンプ場を設置した。

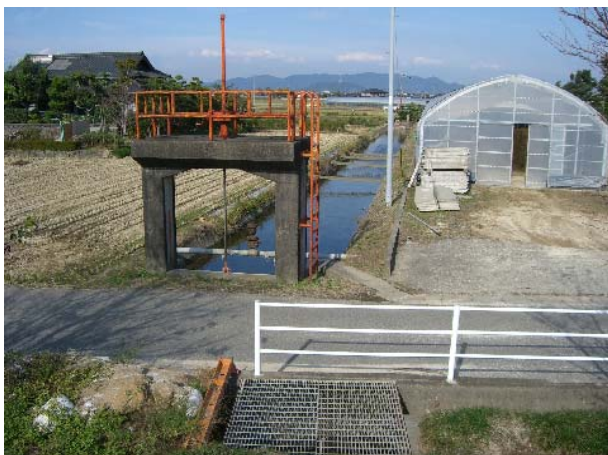
#### ①五丁川下流部農地

排水路に貯水しているため排水路水位、地下水位が高く、排水不良を生じている。排水対策として端部を掘り下げて排水を行っている。

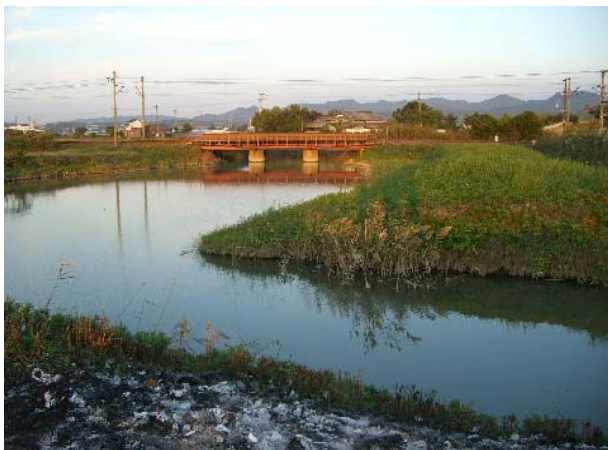
#### ②五丁川下流部

河川へ放流する排水を、ゲートを閉じて排水路に貯水することで用水を確保している。

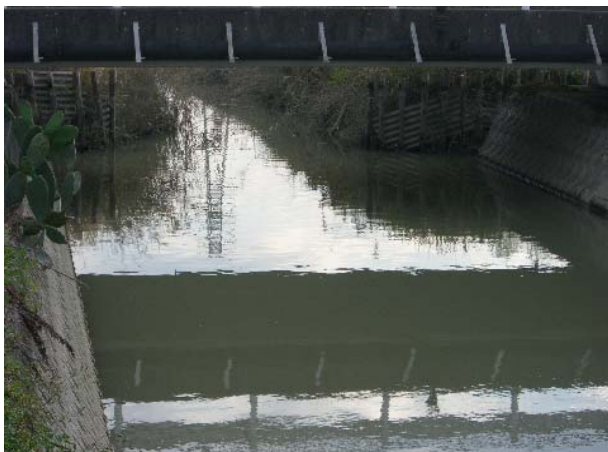
### ③五丁川中流部(JR鹿児島本線部)

五丁川の河道計画では流路延長を5.2kmとしているが、河川改修は河口から約3.5km 地点のJR本線下までしか行なっておらず、JR本線から上流部の河川基本諸元が不明である。

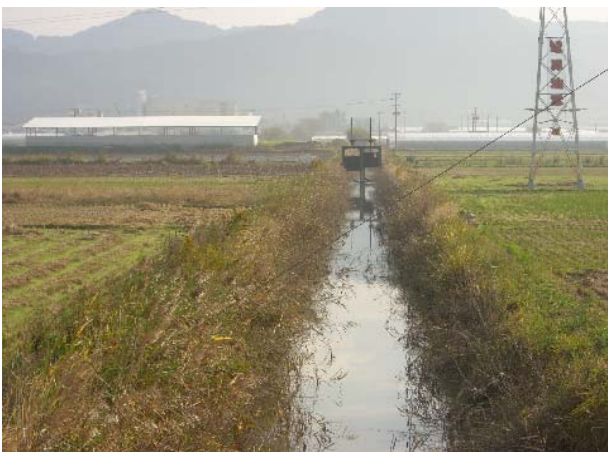
### ③五丁川中流部(JR鹿児島本線部)

JR本線下から上流は整備されていない。

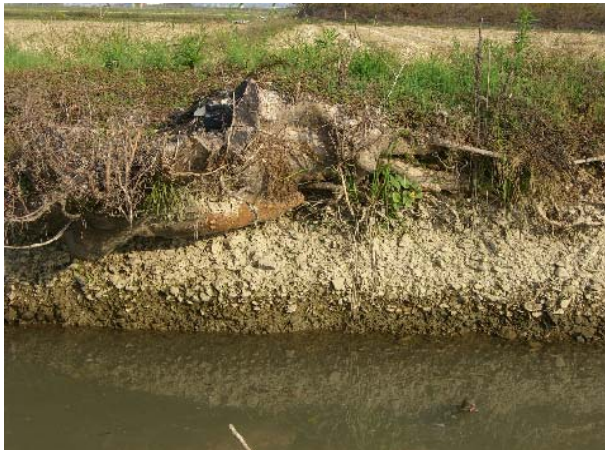
### ④五丁川中流部農地

大雨時にはこの地域の農地も湛水する。これは五丁川流域では排水路に貯水しており、大雨時に豊川樋門の排水能力以上の水が流域から排水され、下流水位が下がらないためである。

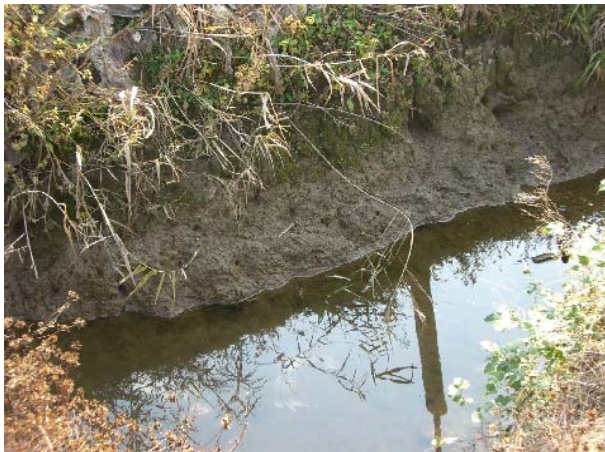
#### ⑤五丁川中流部農地

五丁川の北側は扇状地が広がっており、レキ混じり土(玉石、角石混在)の上部に耕土(t=60cm程度)が堆積している。

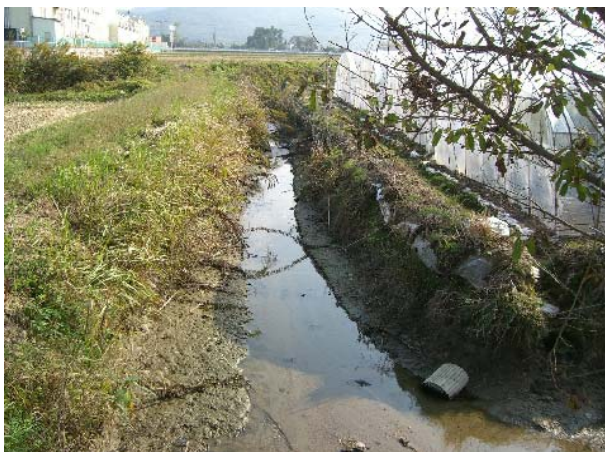
#### ⑤五丁川中流部農地

五丁川の南側は、潟土の上に耕土(t=60cm程度)が見える。

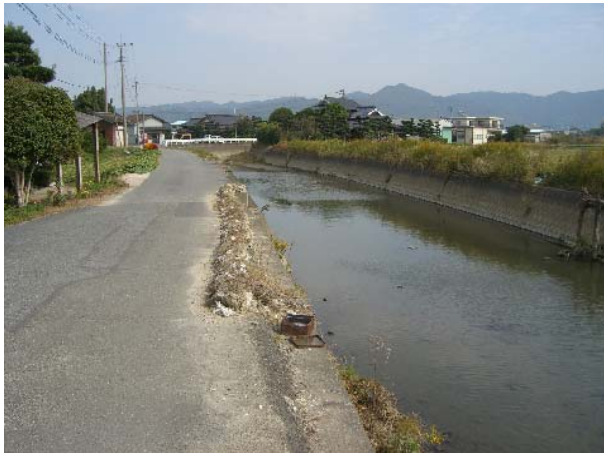
#### ⑤五丁川中流部農地

五丁川の南側は、潟土の上に耕土(t=60cm程度)が見える。

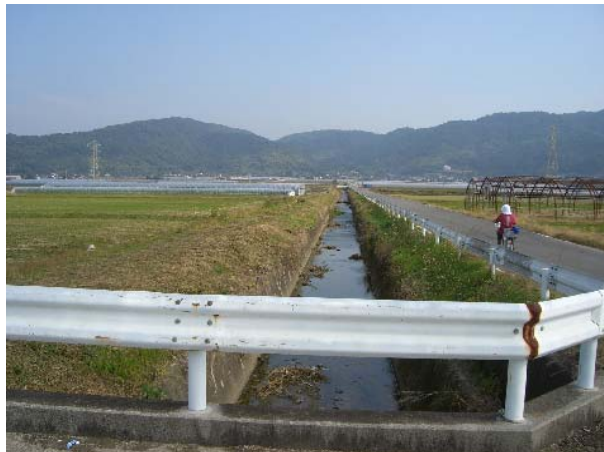
#### ⑥稚児川上流部

稚児川上流の河床まで潟土が堆積している。大雨時は河川水位が道路より高くなり、越流している。  
近隣の民家が浸水するため、住民が道路脇に土嚢(h=30cm程度)を設置している。

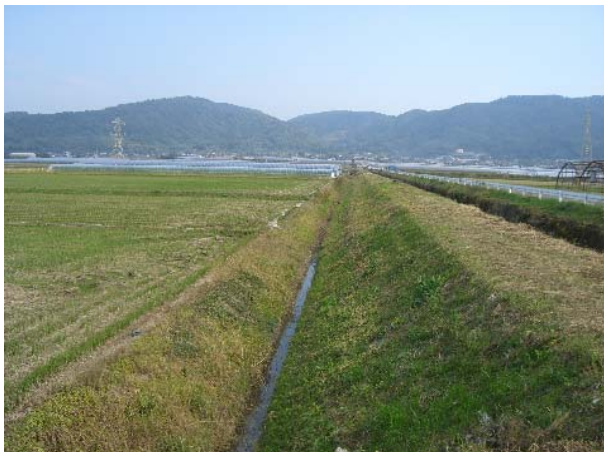
#### ⑦五丁川上流部

上流部においても、田面より水路底面の方が標高が高く、天井川となっている。

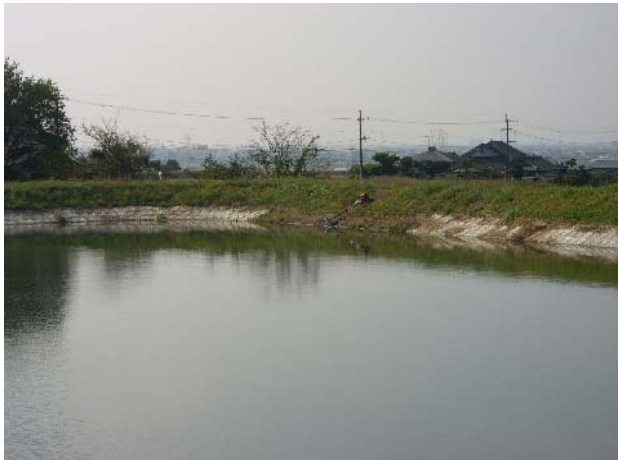
#### ⑦五丁川上流部

上流部においても、田面より水路底面の方が標高が高く、天井川となっている。

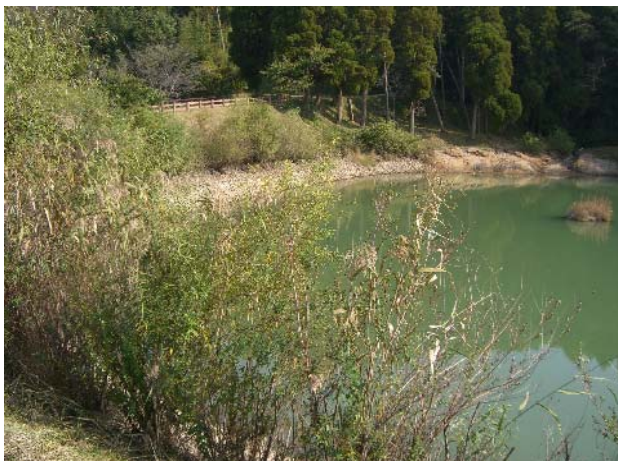
#### ⑧五丁川上流部溜池

排水系統図に記載のない溜池が上流部に点在する。

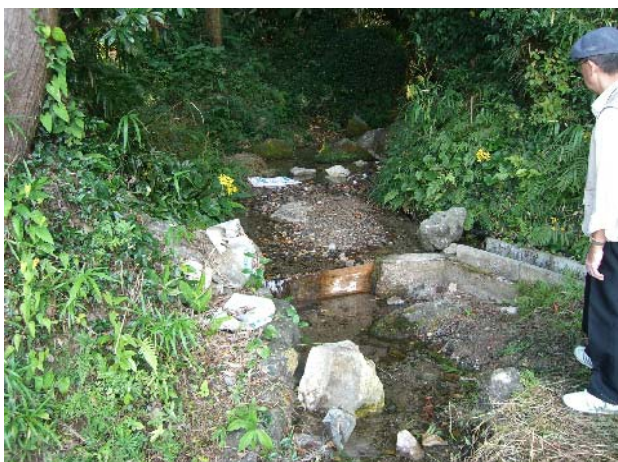
#### ⑨五丁川上流部溜池

排水系統図に記載のない溜池が上流部に点在する。
